## RAPORT DE INVESTIGARE

al incidentului feroviar produs pe raza de activitate a Sucursalei Regionale de Căi Ferate Craiova în data de 15.01.2024, pe distanța D.T. Severin Mărfuri-Balota, în circulația trenurilor de marfă nr.87099, nr.87051 și nr.67094 aparținând SC Tim Rail Cargo SRL, prin depășirea vitezei maxime admise impusă de restricția de viteză de 30 km/h.

*Raport final  
16 decembrie 2024*

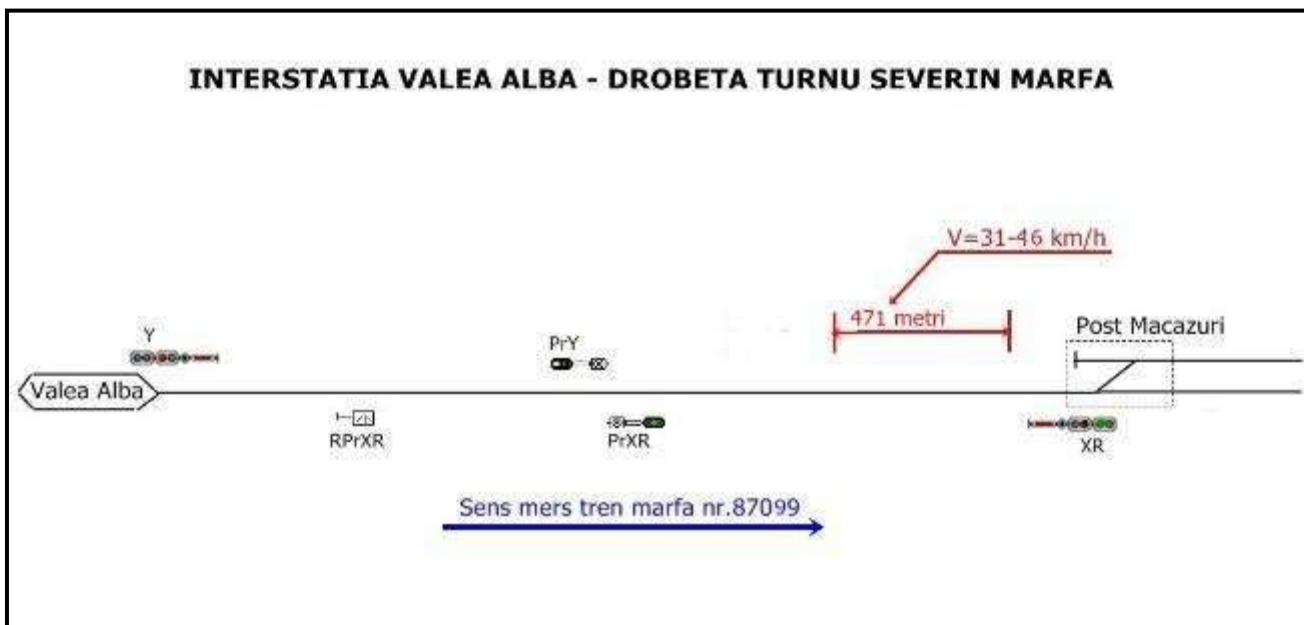
Figura nr.2 – locul producerii incidentului

Pe distanța Balota – Drobeta Turnu Severin, pe restricția de viteză de 30 km/h de la km 345+200 (foto nr.2) la km 353+200 (foto nr.1) dintre Balota – Post Macazuri, trenul de marfă nr.87099 a înregistrat o depășire a vitezei de circulație cu valori cuprinse între 31-46 km/h pe o distanță de 471 metri între halta de mișcare Valea Albă și Post Macazuri (Figura nr.2).

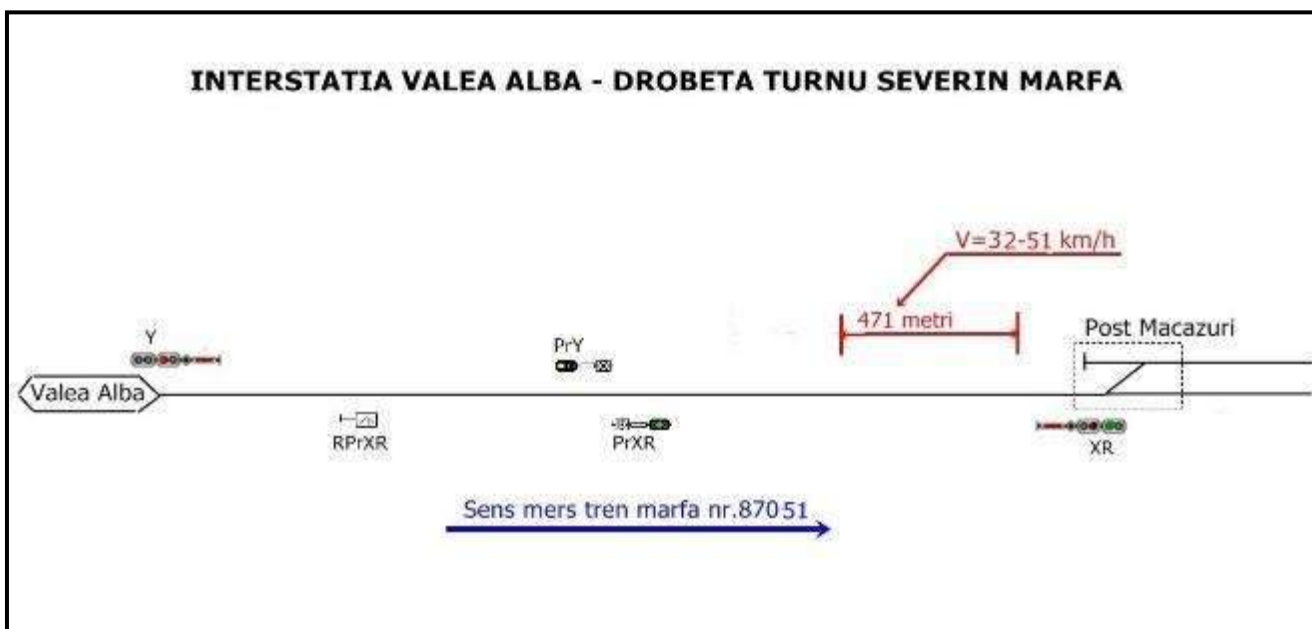
Figura nr.3 – locul producerii incidentului

Pe distanța Balota – Drobeta Turnu Severin, pe restricția de viteză de 30 km/h de la km 345+200 (foto nr.2) la km 353+200 (foto nr.1) dintre Balota – Post Macazuri Drobeta Turnu Severin Marfă, trenul de marfă nr.87051 a înregistrat o depășire a vitezei de circulație cu valori cuprinse între 32-51 km/h pe o distanță de 471 metri între halta de mișcare Valea Albă și Post Macazuri (Figura nr.3).

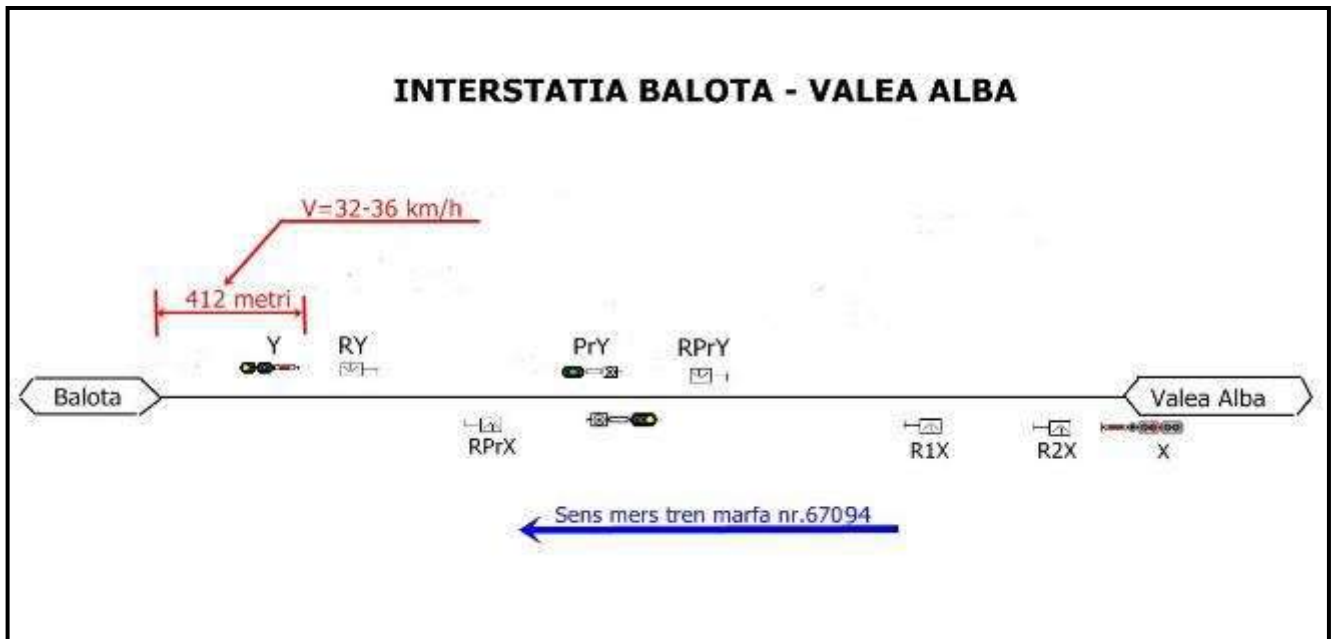
Figura nr.4 – locul producerii incidentului

Pe distanța Drobeta Turnu Severin – Balota, pe restricția de viteză de 30 km/h de la km 345+200 (foto nr.2) la km 353+200 (foto nr.1) dintre Balota – Post Macazuri, trenul de marfă nr.87069 a înregistrat o depășire a vitezei de circulație cu valori cuprinse între 32-36 km/h pe o distanță de 412 metri între halta de mișcare Valea Albă și stația CFR Balota (Figura nr.4).

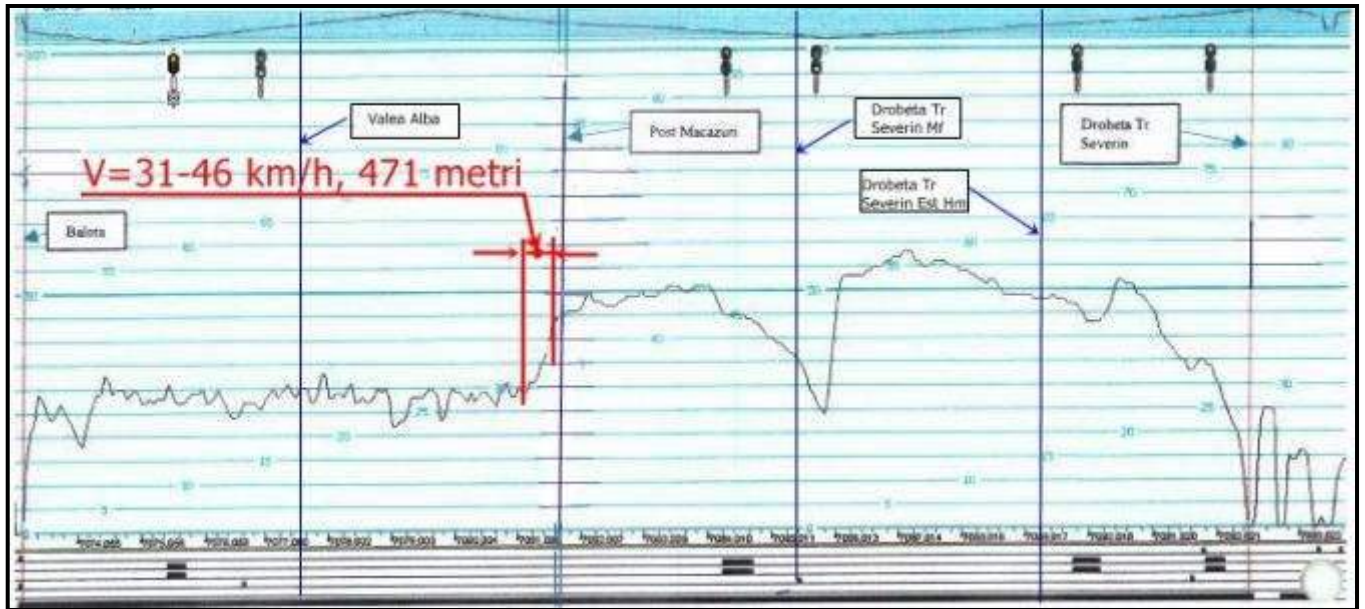
- după trecerea prin halta de mișcare Valea Albă, între orele 04:03':39" ÷ 04:04':25", viteza trenului a crescut de la valoarea de 31 km/h la valoarea de 46 km/h pe o distanță de 471 metri, după care s-a terminat restricția de viteză de 30 km/h viteza fiind în continuare de 60 km/h, conform livretului de mers.

Pe porțiunea de linie respectivă, viteza maximă de circulație a trenului prevăzută în livret este de 50 km/h dar este redusă prin restricție de viteză de 30 km/h semnalizată pe teren și menționată și în BAR. În concluzie, pe distanța menționată, s-a depășit viteza de circulație prevăzută în BAR, restricție semnalizată pe teren pentru trenul respectiv cu până la +15 km/h, pe o distanță totală de 471 metri, într-un timp de aproximativ de 46 secunde (*Figura nr.6*).

*Figura. nr.6* Diagrama înregistrării instalației IVMS, cu depășirea vitezei maxime admise (30 Km/h) la tren de marfă nr.87099 – locomotivă izolată.

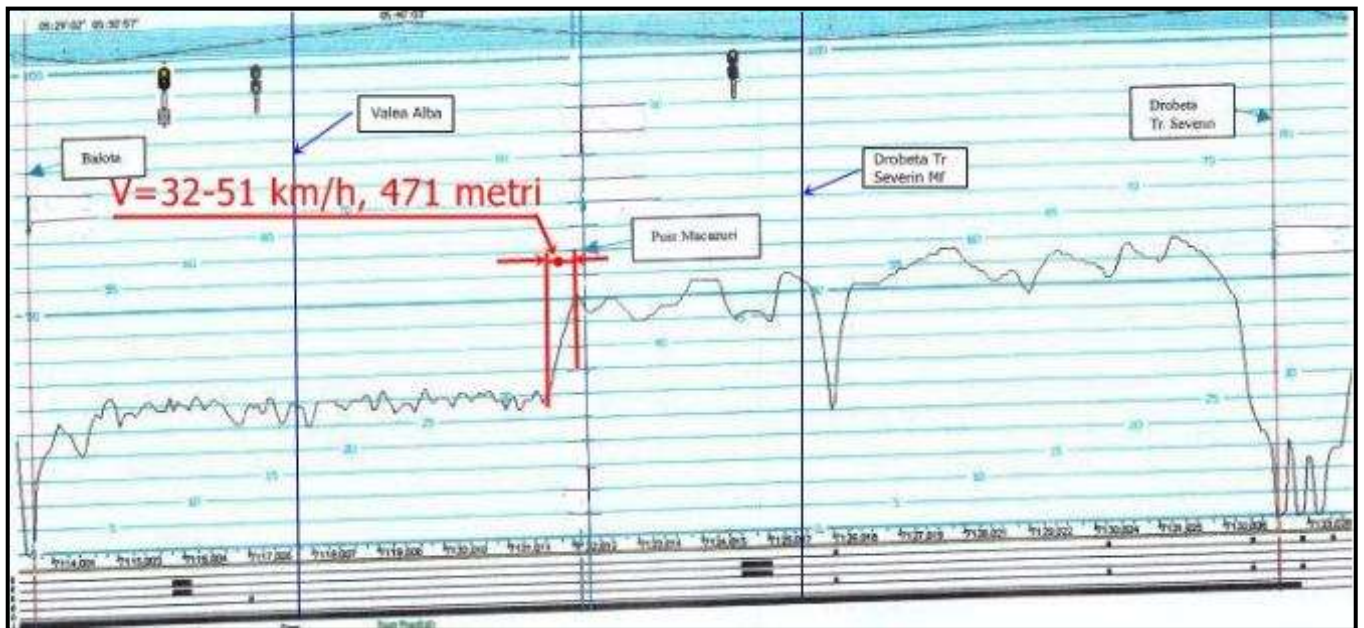
- după trecerea prin halta de mișcare Valea Albă, între orele 05:44':29" ÷ 05:45':09", viteza trenului a crescut de la valoarea de 32 km/h la valoarea de 51 km/h pe o distanță de 471 metri, după care s-a terminat restricția de viteză de 30 km/h viteza fiind în continuare de 60 km/h, conform livretului de mers.

Pe porțiunea de linie respectivă, viteza maximă de circulație a trenului prevăzută în livret este de 50 km/h dar este redusă prin restricție de viteză de 30 km/h semnalizată pe teren și menționată și în BAR. În concluzie, pe distanța menționată, s-a depășit viteza de circulație prevăzută în BAR, restricție semnalizată pe teren pentru trenul respectiv cu până la +19 km/h, pe o distanță totală de 471 metri, într-un timp de aproximativ de 40 secunde (*Figura nr.7*).

Figura. nr.7 Diagrama înregistrării instalației IVMS, cu depășirea vitezei maxime admise (30 Km/h) la tren de marfă nr.87051 – locomotivă izolată.

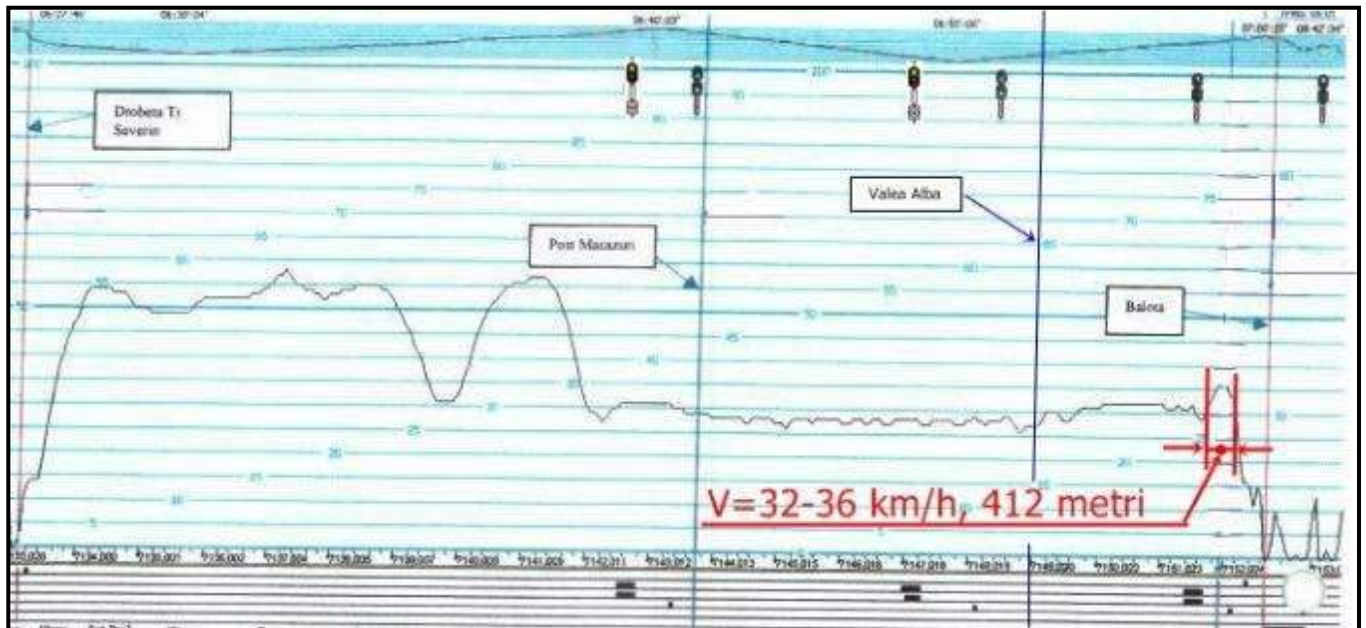
- după trecerea prin halta de mișcare Valea Albă, între orele 06:58':20" ÷ 06:59':03", viteza trenului a crescut de la valoarea de 32 km/h la valoarea de 36 km/h pe o distanță de 236 metri, de la viteza de 36 km/h aceasta a scăzut la 32 km/h pe o distanță de 176 metri.

Pe porțiunea de linie respectivă, viteza maximă de circulație a trenului prevăzută în livret este de 50 km/h dar este redusă prin restricție de viteză de 30 km/h semnalizată pe teren și menționată și în BAR. În concluzie, pe distanța menționată, s-a depășit viteza de circulație prevăzută în BAR, restricție semnalizată pe teren pentru trenul respectiv cu până la +6 km/h, pe o distanță totală de 412 metri, într-un timp de aproximativ de 42 secunde (Figura nr.8).

Figura. nr.8 Diagrama înregistrării instalației IVMS, cu depășirea vitezei maxime admise (30 Km/h) la tren de marfă nr.67094.
