RAPORT DE INVESTIGARE

privind incidentul feroviar produs la data de data 07.06.2024 ora 07:40, pe raza de activitate a Sucursalei Regionale CF București, în stația CFR Rădulești, manifestat prin lovirea tobei inferioare de angrenaj aflată în gabaritul de liberă trecere provenită de la locomotiva DA 1402, de către locomotiva DA 1680 care remorca trenul de marfă nr.64054006

*Ediție finală
01 octombrie 2024*

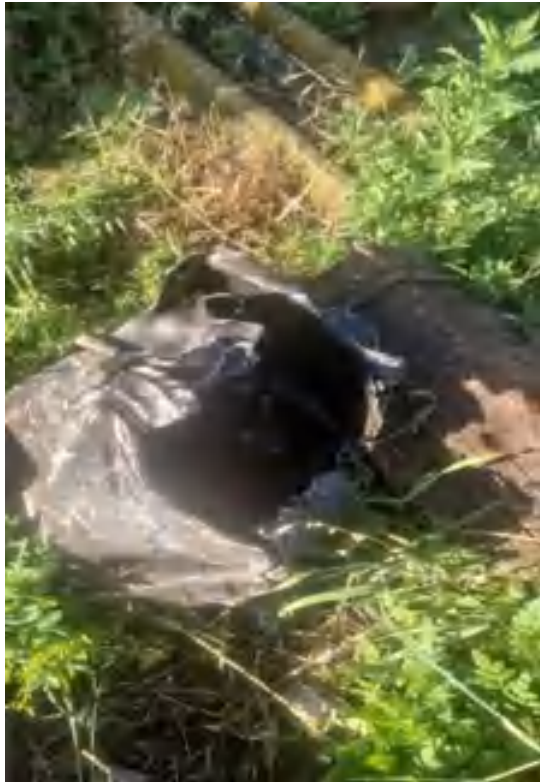
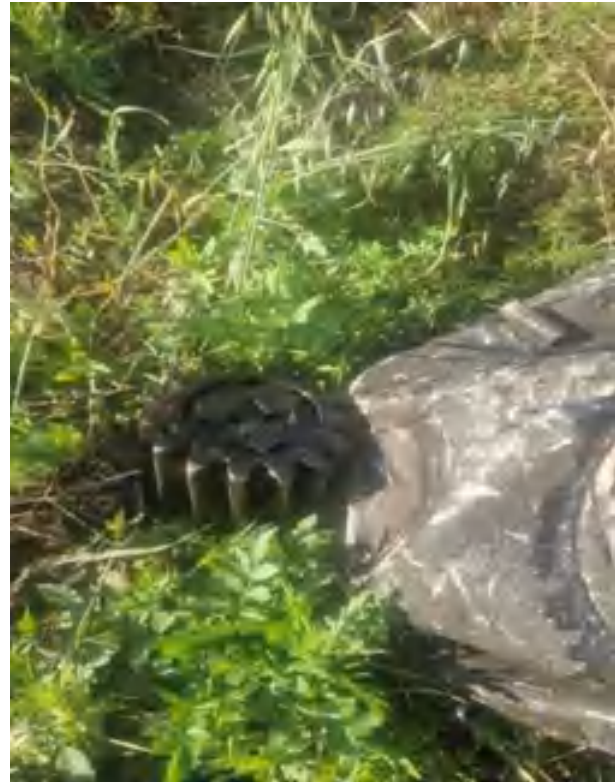
Foto nr.1 – Imagini cu piesele de locomotiva găsite între firele căii

Cauza directă a producerii acestui incident feroviar o constituie desprinderea tobei de angrenaj de la motorul de tracțiune nr.6 al locomotivei DA 1402, urmată de căderea acesteia și a pinionului de la motor, între firele căii, respectiv intrarea acestora în gabaritul de liberă trecere, fapt ce a condus la lovirea lor de către locomotiva DA1680 ce asigura remorcarea trenului de marfă nr.64054006.

- Existența unei rupturi vechi de aproximativ 35% din secțiunea axului motorului de tracțiune nr.6, care, în timpul remorcării trenului de marfă nr.56048006, sub acțiunea forțelor de torsiune a condus la retezarea axului motorului de tracțiune nr.6, din zona pinionului și smulgerea din prindere a tobei de angrenaj.
- Lipsa măsurilor de verificare corespunzătoare a locomotivei urmare a înscrisurilor personalului de locomotivă din carnetul de bord.

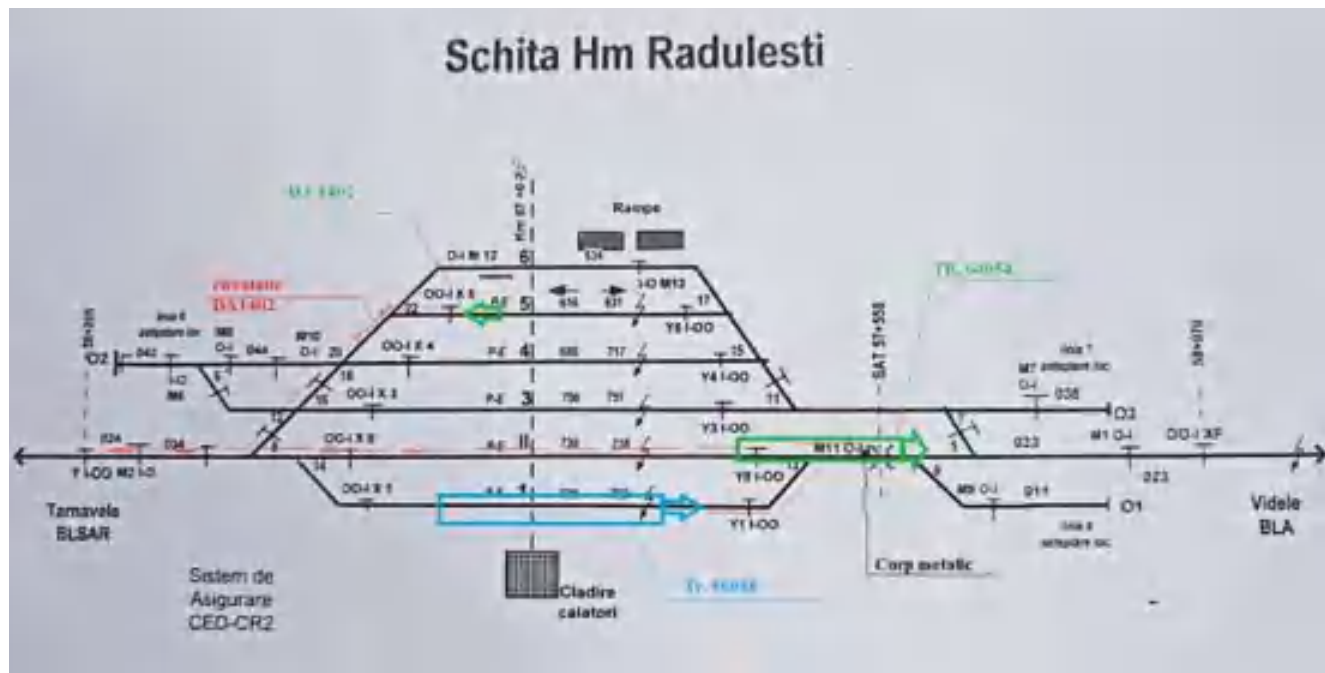
Figura nr.1 – Schița incidentului

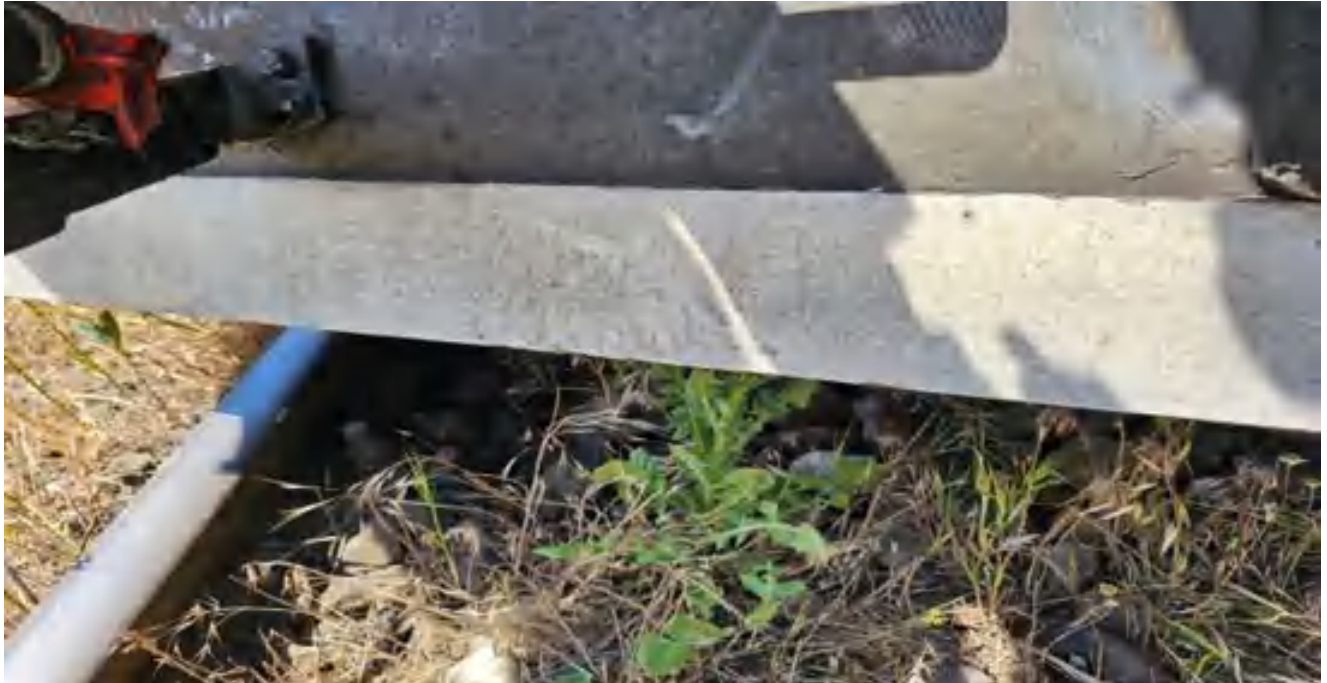
La verificarea ulterioară a locomotivei DA 1680 în stația CFR Videle s-a constatat că aceasta avea plugul lovit în partea din față dreapta sens de mers (foto nr.2 și foto nr.3), fără alte avarii sau urmări în urma producerii incidentului feroviar.

Foto nr2 – plugul locomotivei DA 1680

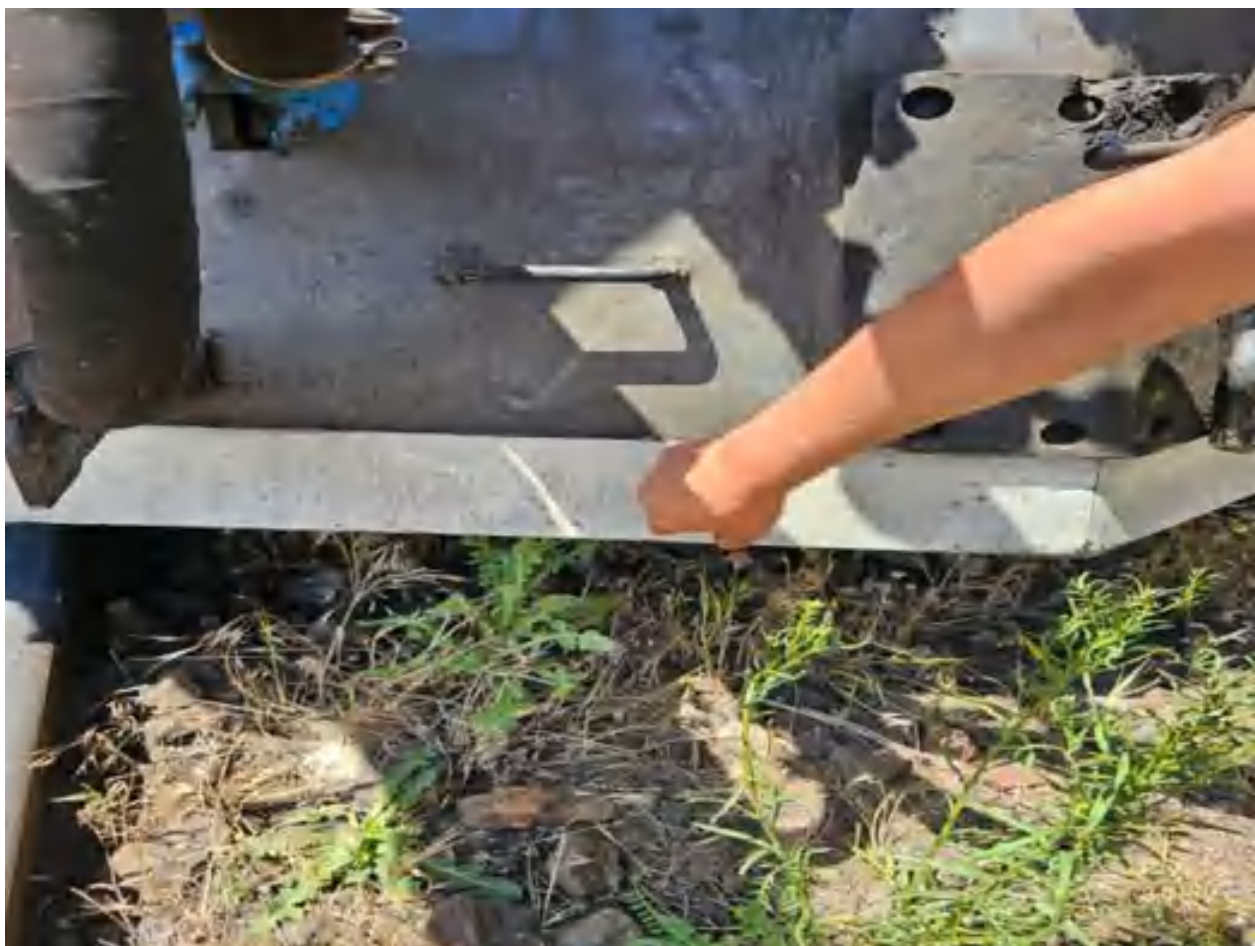
Foto nr.3 – zona unde plugul locomotivei DA 1680 a lovit piesa metalică

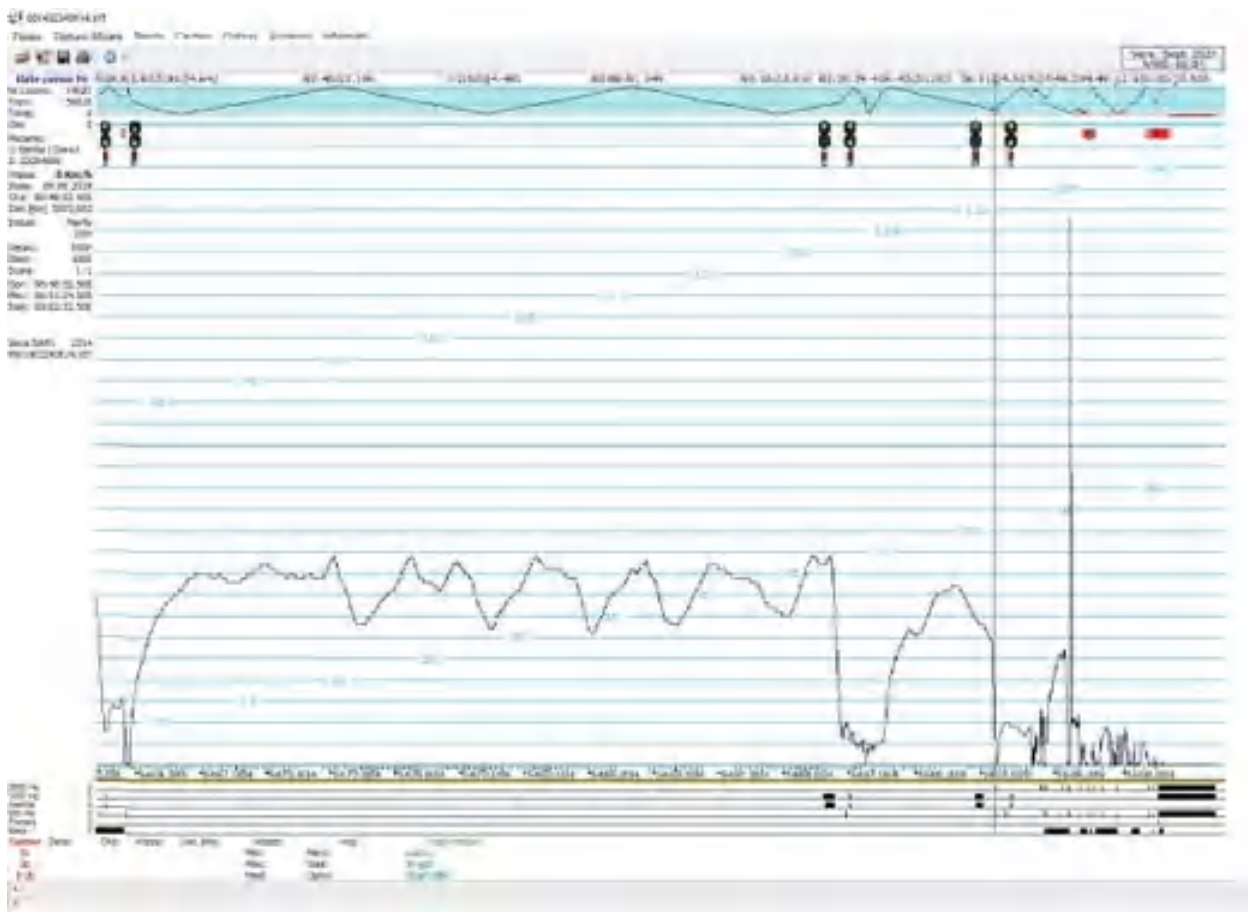
- la ora 8:13 trenul s-a pus în mișcare și a circulat cu viteze de până la 16 km/h pe un spațiu de 1,48 Km după care s-a oprit la ora 8:23. După parcurgerea unui spațiu de 360 metri pe înregistrare apare influență de 1000 Hz și manipularea butonului de atenție.

- de la ora 8:23 la ora 8:33 locomotiva execută o mișcare pe un spațiu de 922 metri cu o viteză de până la 23 Km/h iar de la ora 8:33 aceasta staționează până la ora 14.30.

Fig. nr.2: Diagrama instalației de măsură și înregistrare a vitezei cu memorie nevolatilă tip IVMS, montată pe locomotiva DA 1402
