RAPORT DE INVESTIGARE

al incidentului feroviar produs la data de 11.06.2024 în halta de mișcare Coțofeni prin lovirea mai multor inductori de către trenul de calatori Regio nr. 2092, aparținând operatorului de transport feroviar SNTFC „CFR Călători” SA

TIP EVENIMENT	Incident – art.8, pct. 1.10
DATA ȘI ORA	11.06.2024, ora 11:45
LOCAȚIA	Halta de mișcare Coțofeni
OPERATOR DE TRANSPORT	SNTFC „CFR Călători” SA
INFRASTRUCTURA	CNCF „CFR” SA
ACTIVITATE	Circulație
CONSECINȚĂ ASUPRA PERSOANELOR	FĂRĂ
TIP RAPORT	FINAL
DATA DIFUZĂRII	14 octombrie 2024

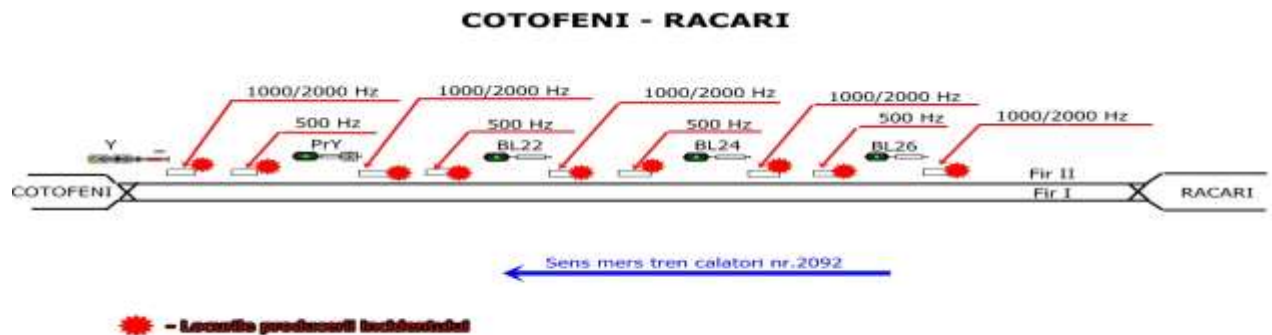
Fig. 2 Amplasarea inductorilor loviți

În urma verificărilor efectuate la instalațiile SCB, personalul SRCF Craiova a constatat avarii la un număr de 9 inductori de cale pe distanța BLA Coțofeni – Răcari, primul inductor avariat fiind cel de 1000/2000 Hz aferent semnalului BL 26.

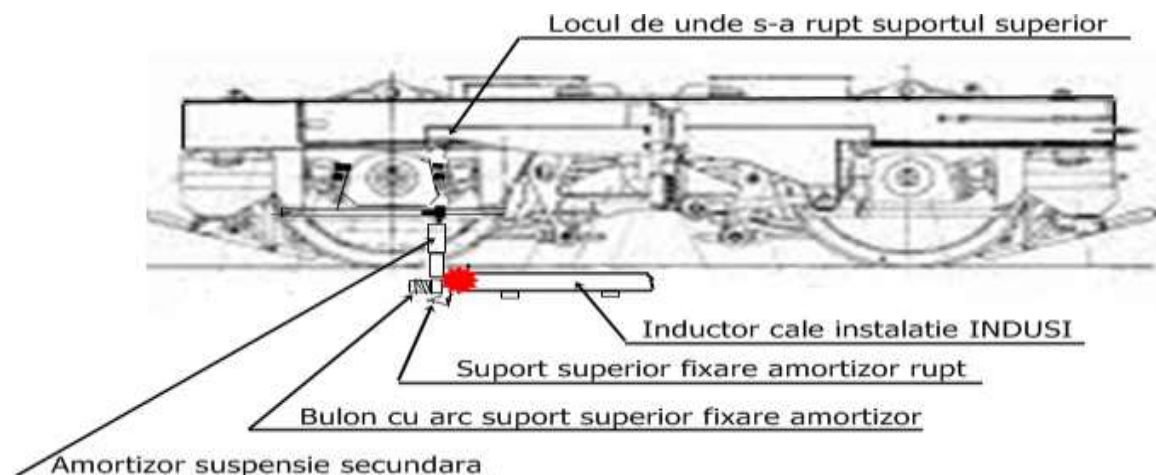
Cauza producerii incidentului feroviar o constituie ruperea din sudură a suportului la partea superioară a amortizorului hidraulic vertical de la osia 3 partea dreaptă a locomotivei EA 052, urmată de rotirea cu 180° a amortizorului hidraulic vertical și intrarea acestuia în gabaritul pentru elemente ale instalațiilor feroviare.

Fig. 3 Schița ruperii din suportul de prindere a amortizorului

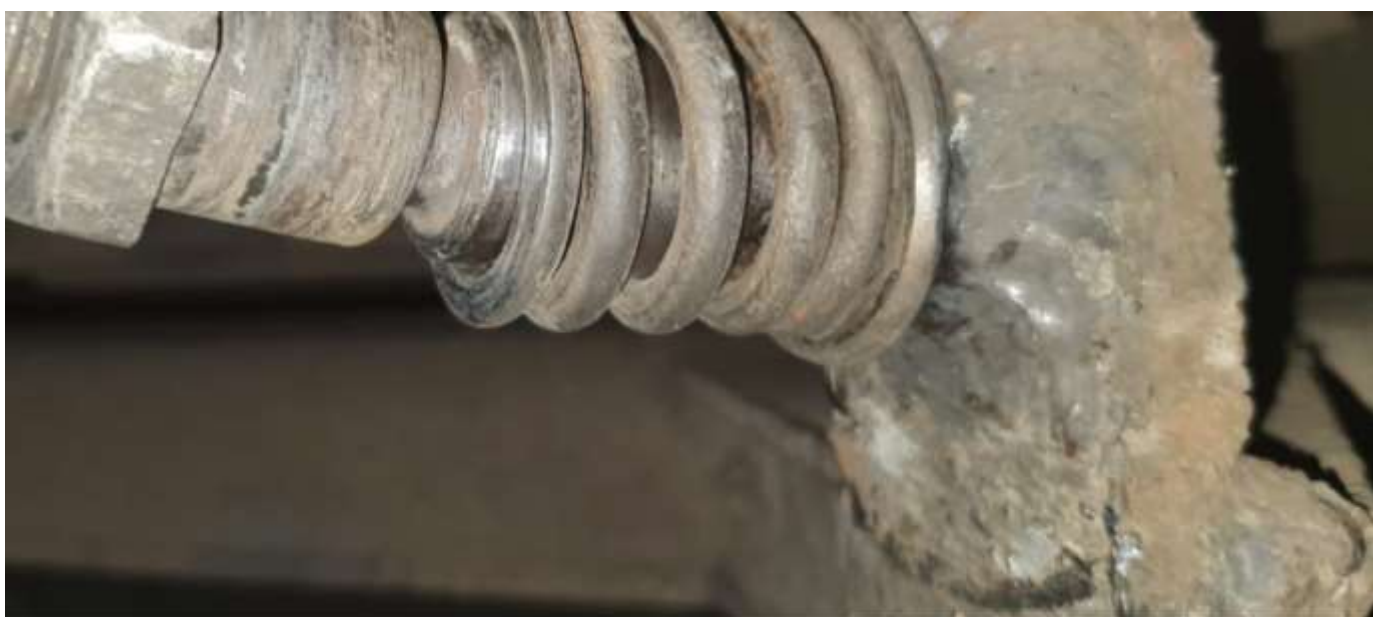
Foto 1. Amotizorul locomotivei după demontare

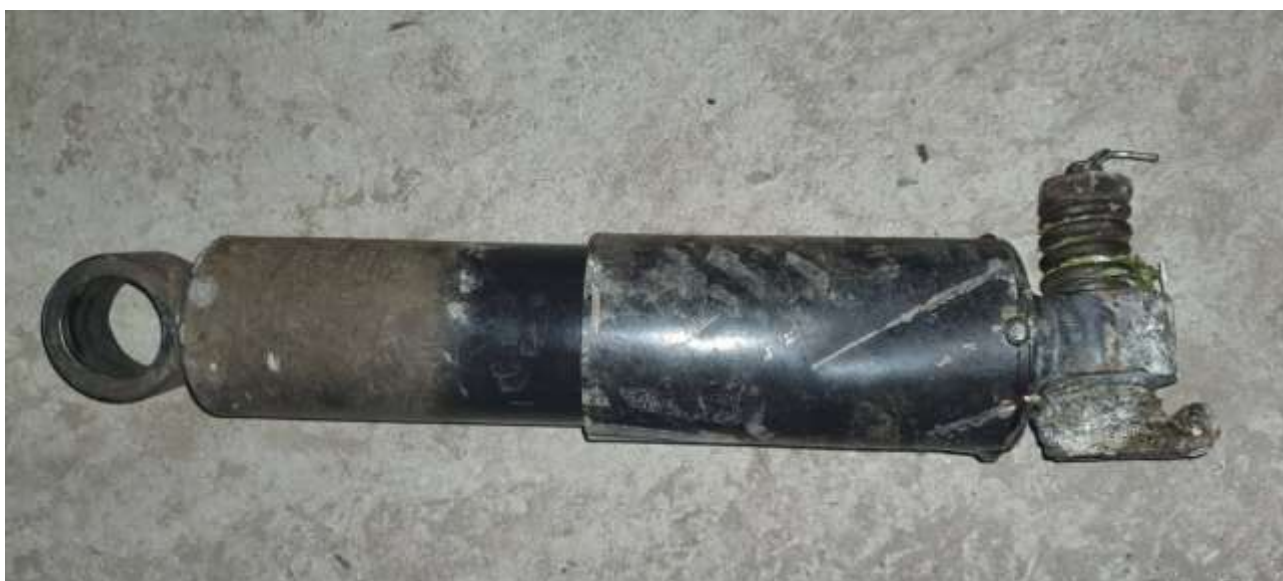
Foto 2. amortizorul vertical demontat de la osia nr. 3 partea dreaptă a locomotivei

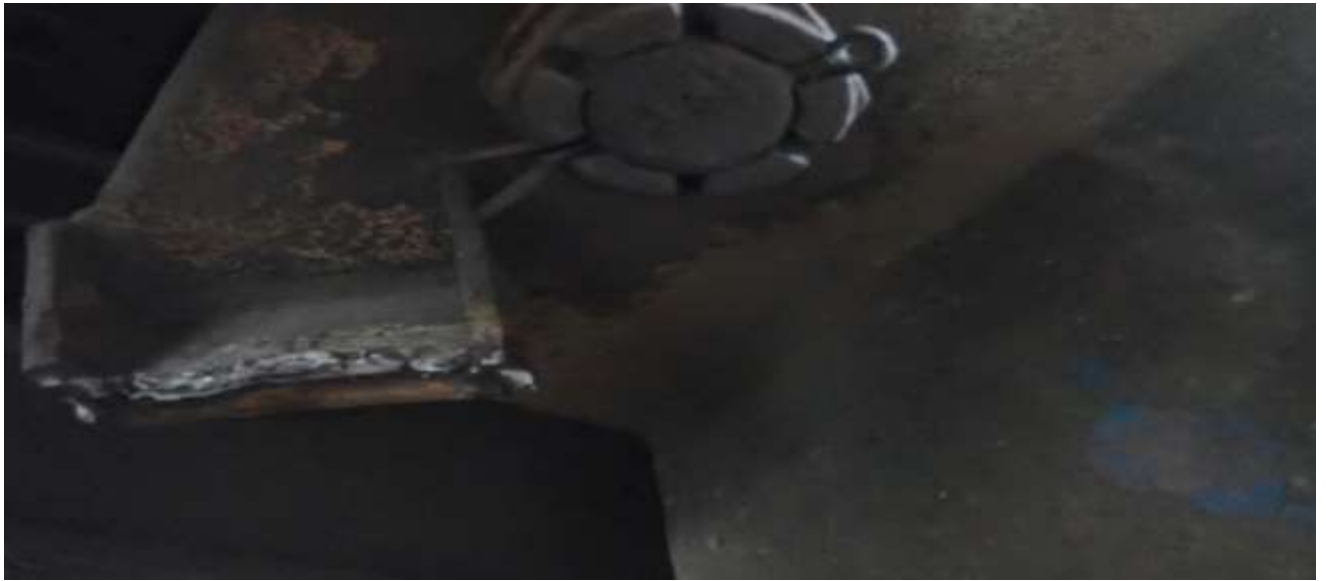
Foto 3. Suportul de prindere de pe cutia locomotivei

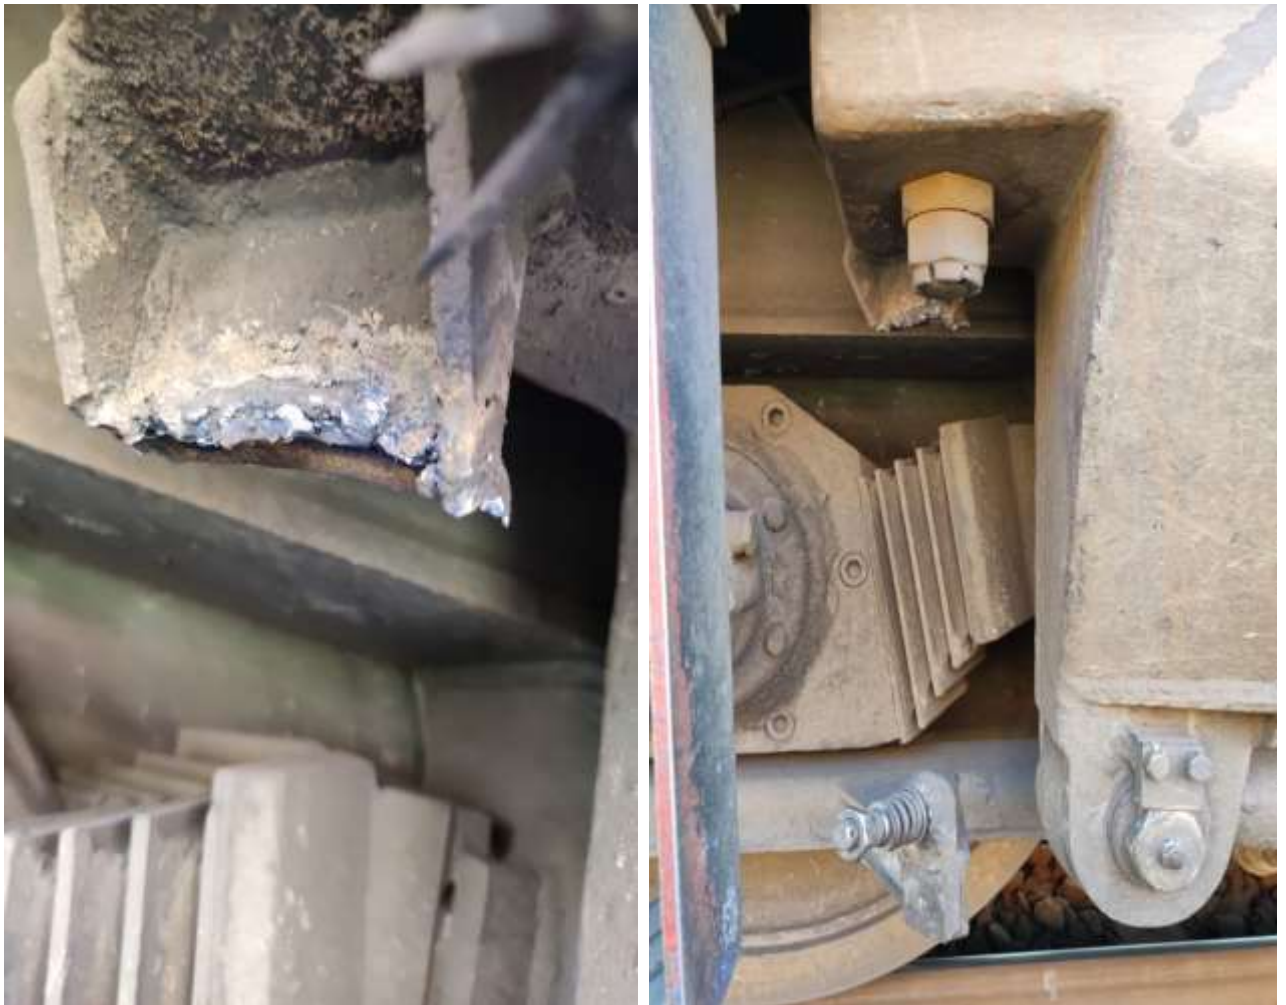
- oboseala materialului de la suportul de fixare a amortizorului vertical de la osia nr.- 3, rezultată în urma solicitărilor la încovoiere în regim oscilatoriu, din procesul de amortizare a oscilațiilor produse în timpul mersului de neregularitățile căii de rulare.

- apariția și dezvoltarea în timp a unei fisuri la materialul suportului superior de prindere al amortizorului, ca urmare a preluării sarcinilor transmise neregularitățile căii de rulare și cutia locomotivei;

- neidentificarea fisurii vechi existentă la suportul superior de prindere al amortizorului vertical al osiei nr.3, partea dreaptă, de la locomotiva EC 052 în cadrul reviziei planificate **tip R1 efectuată la data de 04.06.2024.**

Fota 4. Suportul rupt de pe cutia locomotivei

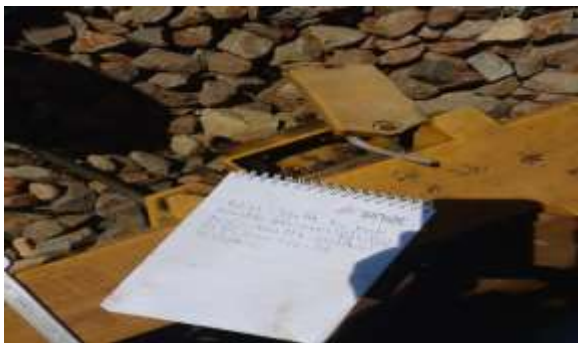
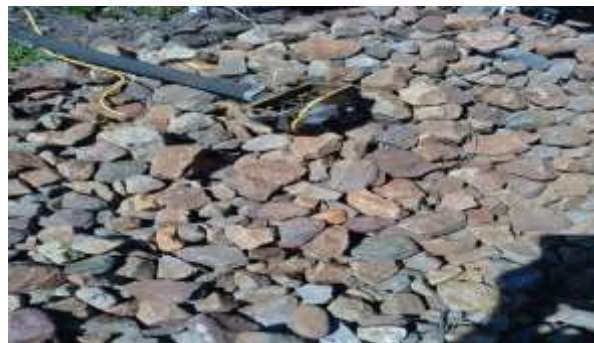
2. Inductor de 500 Hz de la semnalul BL 24 cu seria 100164; (Foto nr.5 și Foto nr.6)

La verificare s-a constatat că acesta prezenta cutia de borne smulsă iar carcasa era spartă în zona de prindere a cutiei de borne.

În urma măsurărilor efectuate s-a constatat ca acesta era **pasiv**.

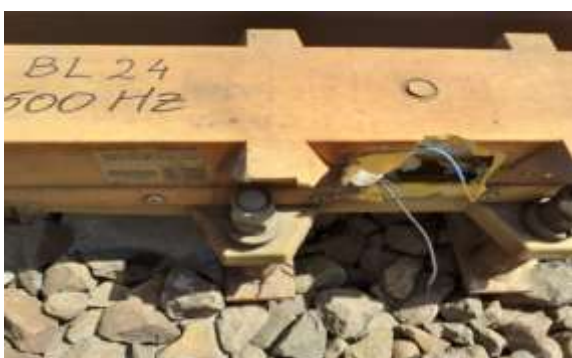
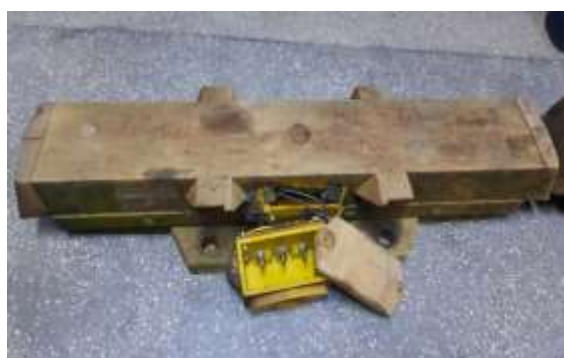
3. Inductor de 1000/2000 Hz de la semnalul BL 24 cu Seria 102762; (Foto nr.7 și Foto nr.8)

La verificare s-a constatat că acesta prezenta cutia de borne smulsă iar carcasa era spartă în zona de prindere a cutiei de borne.

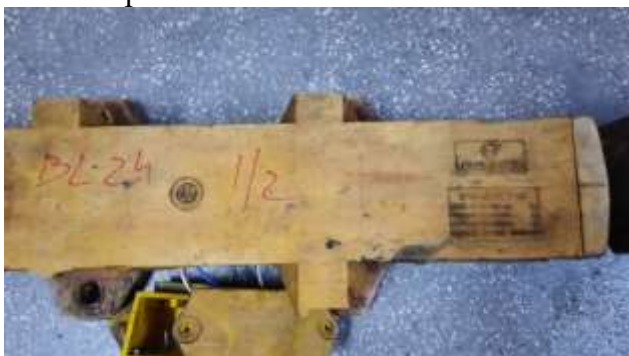
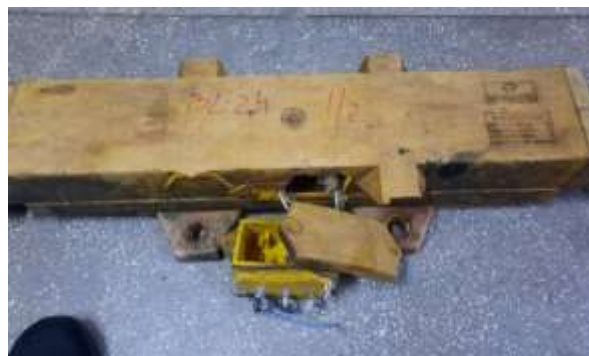
De menționat că toți cei 8 inductorii afectați sunt de tip TEHNOTON cu carcase de material plastic.

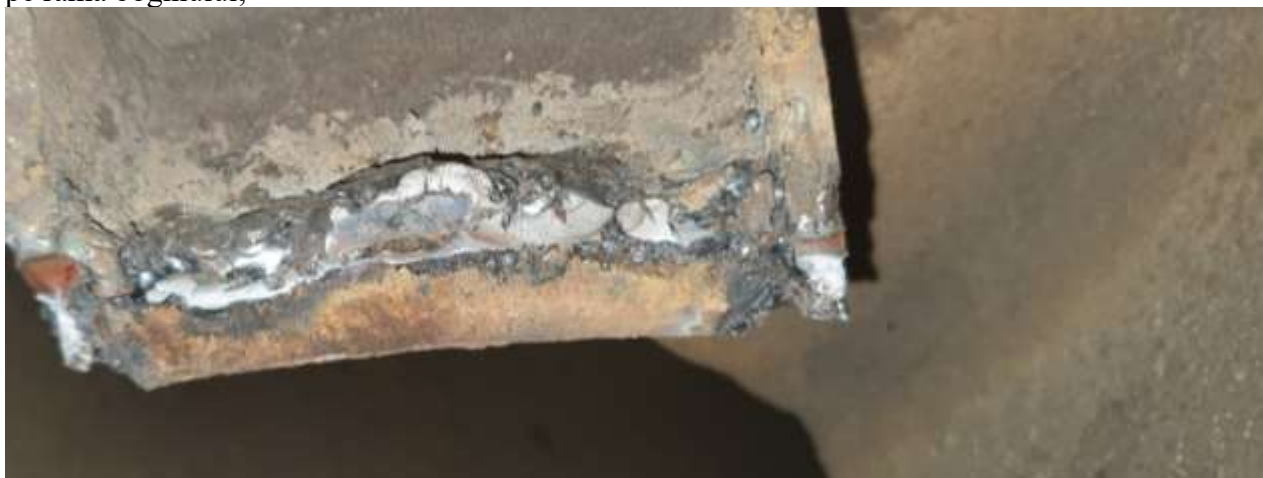
-Suport prindere amortizor vertical aferent osiei nr.3 parte mecanic locomotiva, rupt in zona de fixare pe rama boghiului;

Foto nr. 11 Ruptura în suportul de fixare a amortizorului vertical

-Ruptura a fost produsă în zona centrală a găurii de prindere a bolțului de asigurare a amortizorului vertical, amorsa de fisură(rupture) fiind veche în proporție de 55% în secțiunea transversală a suportului de prindere

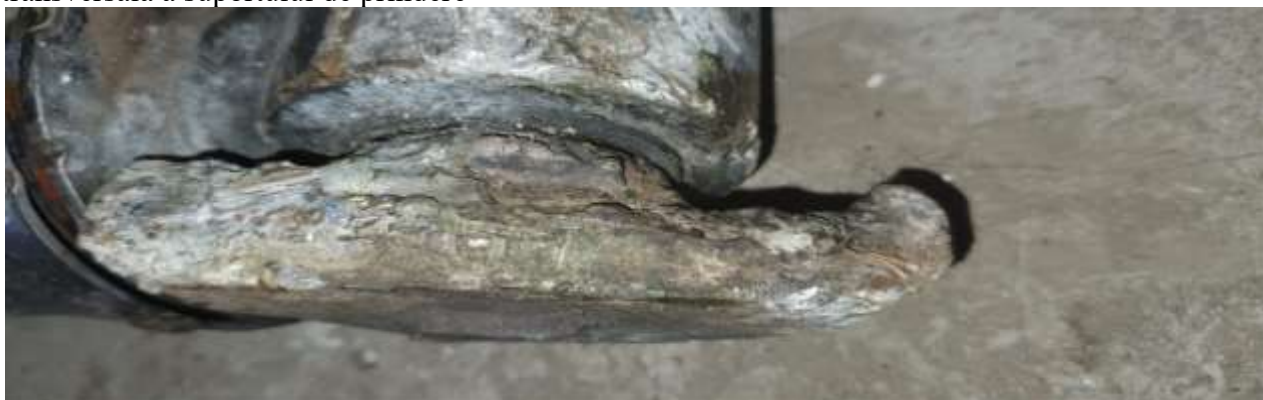
Foto nr. 12 Partea mobilă a telescopului cu porțiunea de asigurare a bolțului de prindere
