## RAPORT DE INVESTIGARE

al incidentului feroviar produs pe raza de activitate a Sucursalei Regionale de Căi Ferate Craiova în data de 31.07.2024, secția de circulație Roșiori Nord – Caracal, prin expedierea simultană a trenului de călători nr.348 031(aparținând SNTFC CFR Călători SA) pe firul II circulație între Hm. Fărcașele și stația CFR Drăgănești Olt în condițiile în care acesta era ocupată de trenul de marfă nr.57322 030, (aparținând SC Rail Cargo Carrier - România SRL)

*Raport final  
Noiembrie 2024*

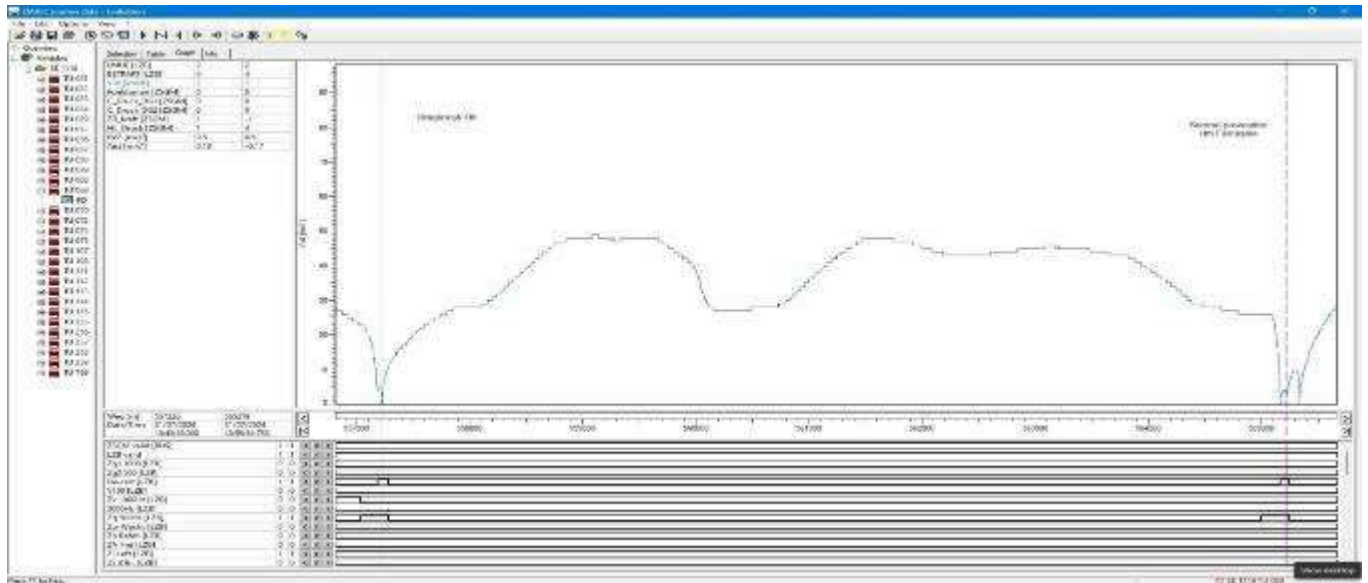
IDM din stația CFR Drăgănești Olt a comunicat către IDM din Hm Fărcașele avizul de plecare al trenului nr.57322 030, la ora 13:43. IDM din Hm Fărcașele, după primirea avizului de plecare al trenului 57322 030 nu a efectuat parcurs de intrare/trecere pentru acest tren. Cu toate că buzerul (soneria) de avizare acustică a sunat la intrarea pe secțiunea II AD a Hm Fărcașele, IDM de serviciu nu a luat nicio măsură pentru circulația trenului 57322 030.

Figura 1. Plecarea trenului de marfă nr.57322 030 din stația CF Drăgănești Olt

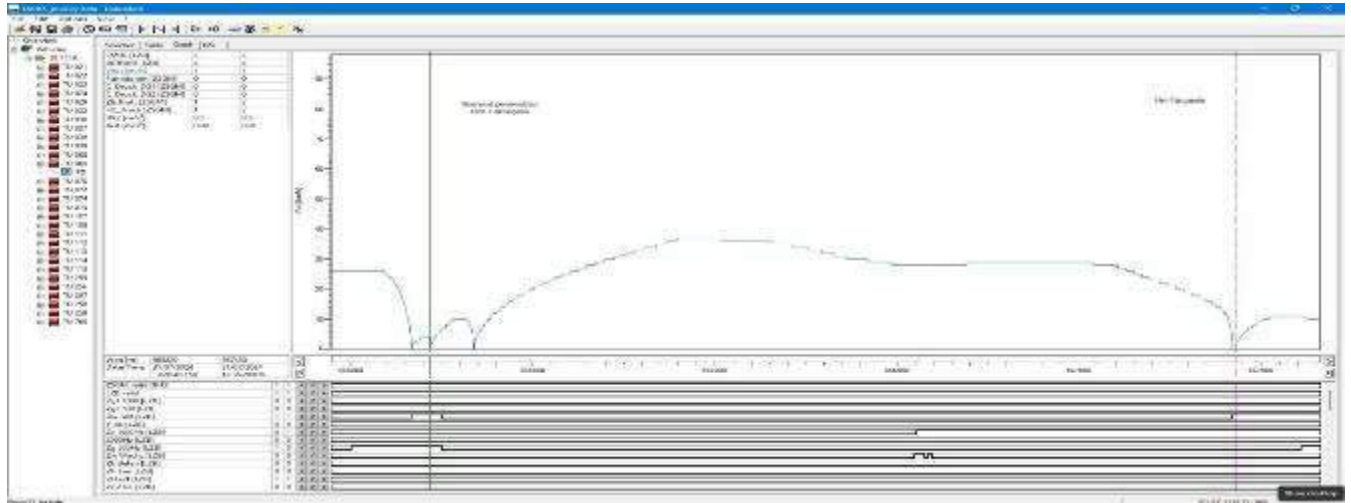
Urmare acestui fapt, semnalele BLA banalizat al firului II pentru sensul de circulație Drăgănești Olt - Fărcașele au trecut pe "roșu", iar trenul nr.57322 030 a oprit în fața semnalului PR XF al Hm Fărcașele cu indicația "OPREȘTE" fără a depăși semnalul! – primul sector de bloc din față este ocupat " - o lumină roșie spre tren.

Fig.2 Extras din citirea IVMS cu oprirea trenului 57322 în fața semnalului Pr XF

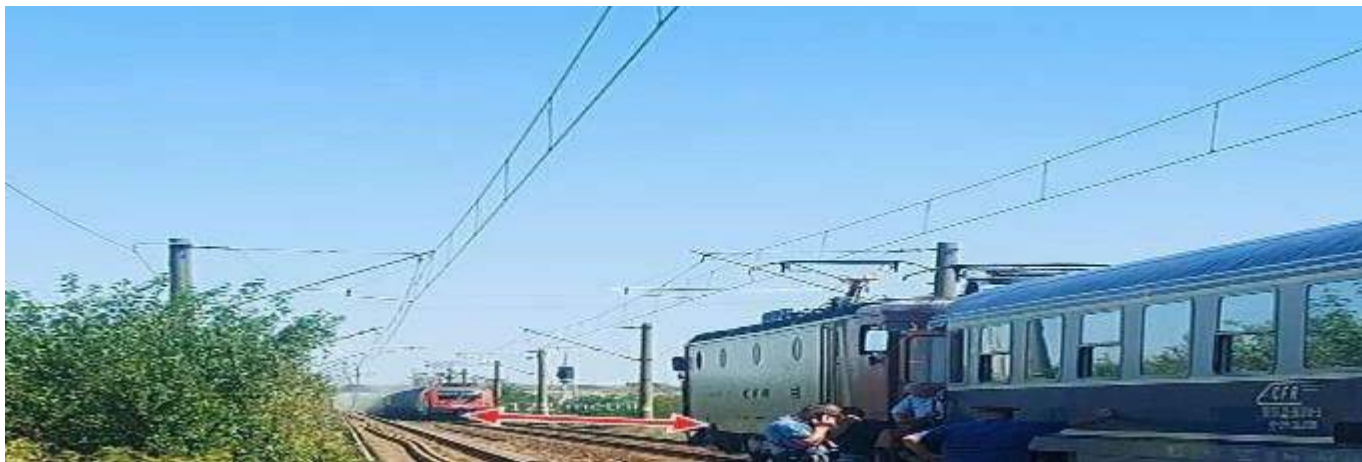
Trenul nr.57322 030 a oprit prima dată la ora 13:57 în fața semnalului prevestitor PR XF al Hm Fărcașele și pentru a observa reperul de pe semnal, mecanicul locomotivei a trecut cu trenul peste inductorul aflat la 250 m în fața semnalului prevestitor al Hm Fărcașele (activ cel de 500 Hz) oprind după parcurgerea a 52 de metri la ora 13:59. De la ora când trenul nr.57322 a oprit prima oară în față semnalului PR XF și până la ora la care a trecut trenul nr.348 031 prin Hm Fărcașele, trenul nr.57322 putea să fie primit în Hm Fărcașele. Trenul nr.348 031 a trecut prin Hm Fărcașele la ora 14:00. În linie curentă fir II Drăgănești Olt – Fărcașele trenul nr.348 031 a oprit la km. 145+610, în fața semnalului BL28, observând trenul nr.57322 030, care se afla oprit la km. 145+488, în fața semnalului prevestitor Pr XF, fără alte urmări.

Fig. 3 distanța privind oprirea trenurilor
