AGENȚIA DE INVESTIGARE FERROVIARĂ ROMÂNĂ - AGIFER

RAPORT DE INVESTIGARE

**privind incidentul feroviar produs la data de 10.08.2024,
pe raza de activitate a Sucursalei Regionale de Căi Ferate București
în stația CFR Chitila prin îndrumarea în mod eronat a trenului de călători
R nr.9102010 pe firul III Chitila în loc de firul II direcția București Nord**

Raport final
27.11.2024

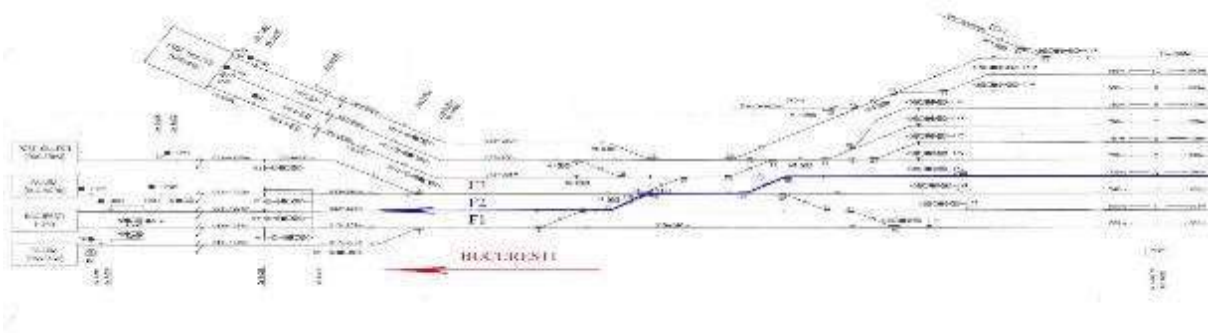
Fig.1 Parcurs corect ce trebuia efectuat

IDM dispozitor al stației CFR Chitila a transmis către IDM exterior emiterea unui ordin de circulație pentru retragerea trenului R nr.9102010 la linia IV, după care trenul a fost expedit cu comandă de ieșire a semnalului YIV cu indicația verde, indicatorului luminos de viteză cu cifra 3 și indicatorul de direcție litera, „N” pe firul II în direcția Chitila - București Nord.

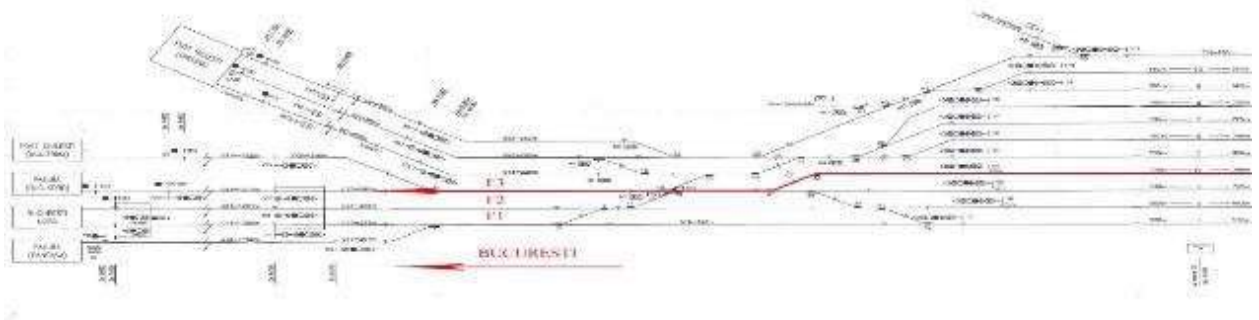
Fig.2 Parcurs efectuat eronat

După trecerea trenului de semnalul de ieșire YIV (dotat cu indicator de direcție având indicația N indicația indicatorului luminos de viteză cu cifra 3) al stației CFR Chitila, mecanicul de locomotiva a realizat că parcursul de ieșire a fost efectuat pe firul III București Nord și a luat măsuri de frânare, iar trenul a fost oprit pe secțiunea izolată 3 a stației CFR Chitila, după care a luat legătura cu IDM dispozitor prin stația RTF.

Cauza directă a producerii incidentului feroviar o constituie executarea eronată de către IDM dispozitor a parcurșului de ieșire pentru circulația trenului R **nr.9102010** prin manipularea schimbătoarelor de cale nr. -33, -27, +15, +19, în poziția cu acces spre firul III Chitila – Pajura – București Nord.
