RAPORT DE INVESTIGARE

privind incidentul feroviar produs la data de 25.09.2024 pe raza de activitate a Sucursalei Regionale CF București, pe secția de circulație Giurgiu Nord – Videle, între stațiile CFR Rădulești și Videle (linie simplă, electrificată) produs prin lovirea contrașinei situată pe podul de la km.62+409, de către plugul locomotivei GM 1025 care remorca trenul de călători Interregio nr.460025 (aparținând operatorului de transport feroviar de călători SNTFC „CFR Călători” SA)

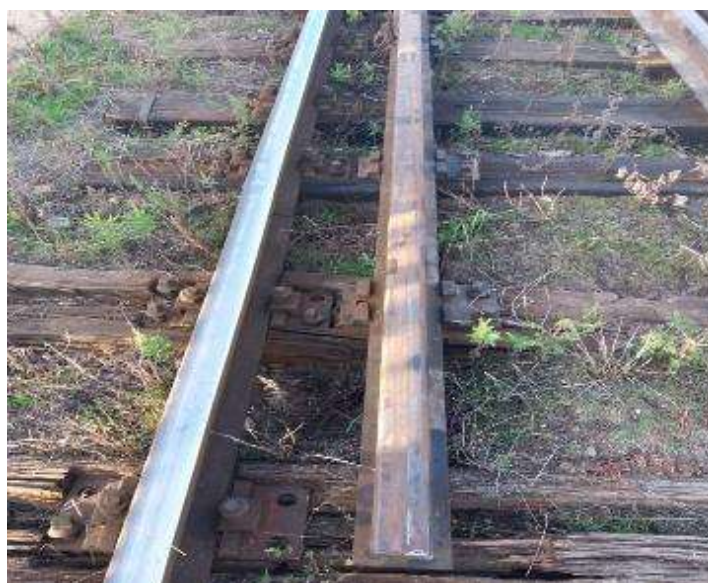
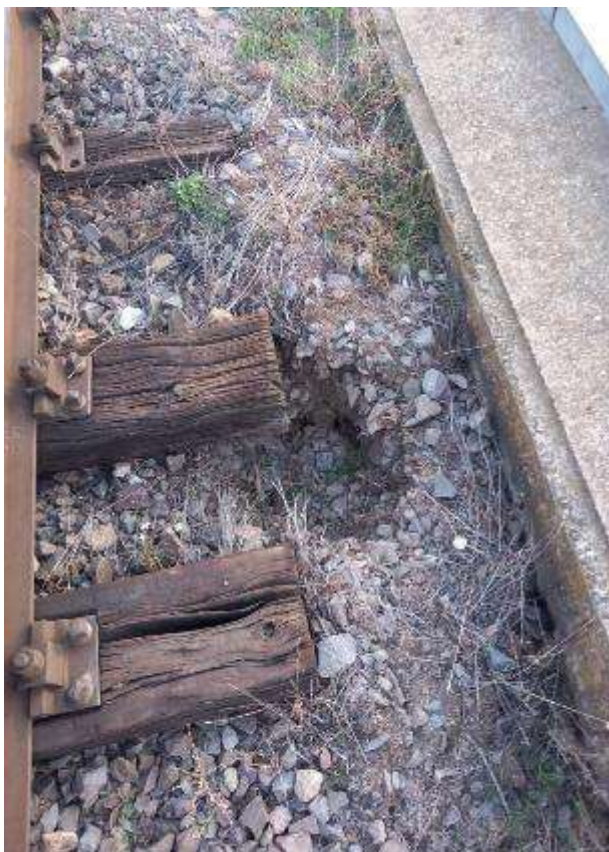
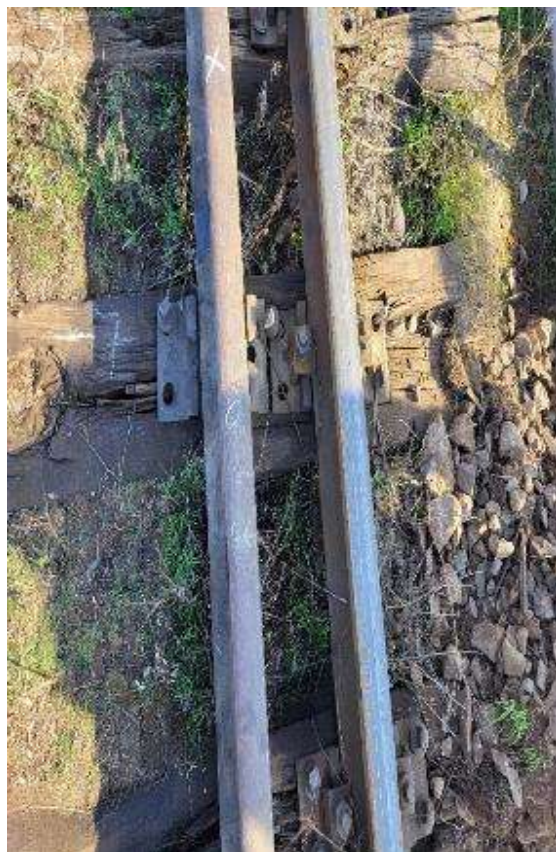
- Starea traverselor:
 - T 18 – T16 : traverse lemn corespunzatoare, prindere activa si completa pe ambele fire;
 - T 15,T11,T10: traverse beton T13,prindere activa pe ambele fire;
 - T 14- T12: traverse lemn corespunzatoare, prindere activa si completa pe ambele fire
 - T 9- T6: traverse lemn corespunzatoare, prindere activa si completa pe ambele fire ;
 - T 5: traversa normala lemn corespunzatoare, prindere inactiva pe firul stâng;
 - T 4- T-1: traverse normale lemn necorespunzatoare, prindere inactiva pe ambele fire;
 - T-2: traversa normala lemn, prindere activa si completa pe ambele fire;
 - T-3- T-13: traverse putrede cu prindere inactivă;

Prisma de piatră spartă este incompleta, colmatată cu pământ și vegetație. Contrașina afectată are o lungime de 8,7 metri având urme de frecare pe o lungime de 4,62 m pe suprafață de rulare, a fost demontată pentru asigurarea gabaritului și a circulației. Conrașina de pe terasament aflată înaintea celei lovite are o lungime de 20 m, cu lăsături oarbe constatate la trecerea trenului.

Ca urmare a producerii incidentului feroviar, Divizia Linii București a luat măsuri de aprovizionare a Districtului de linii nr.3 Videle cu materiale necesare realizării mentenanței căii și menținerea liniilor în stare corespunzătoare pentru circulația și manevrarea trenurilor în condiții de siguranță feroviară ;

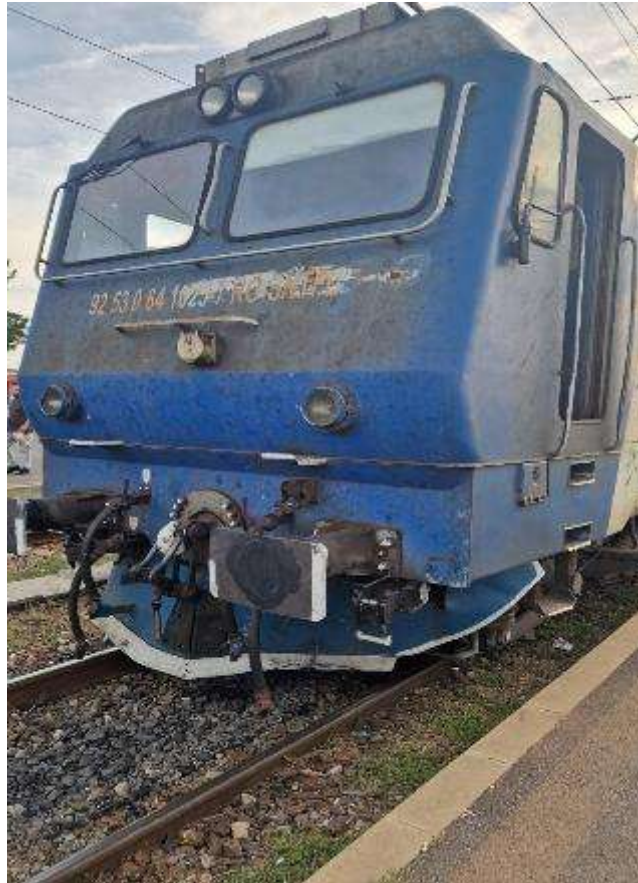
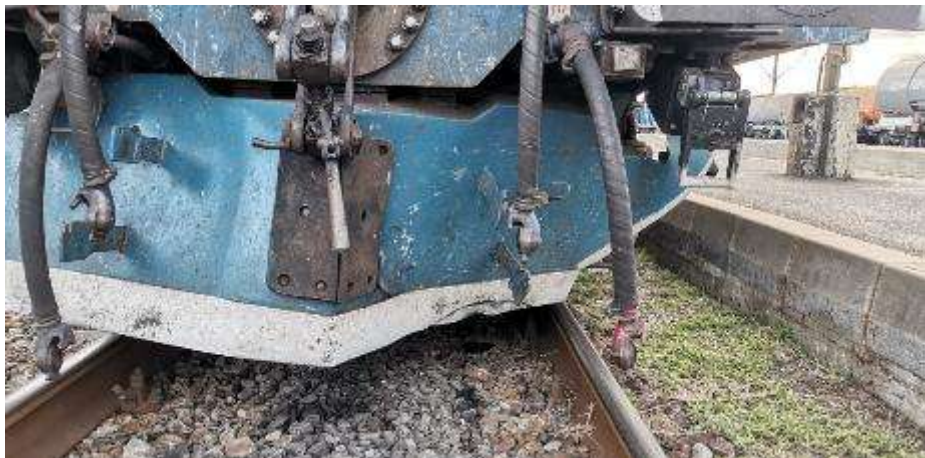
- apărător de animale post 1 deformat și prezintă o urmă de lovitură la buza apărătorului la aproximativ 60 cm. de capătul acestuia dinspre partea stângă a locomotivei, precum și o urmă/ zgârietură/deformare semicirculară pe o lungime de 43 cm.

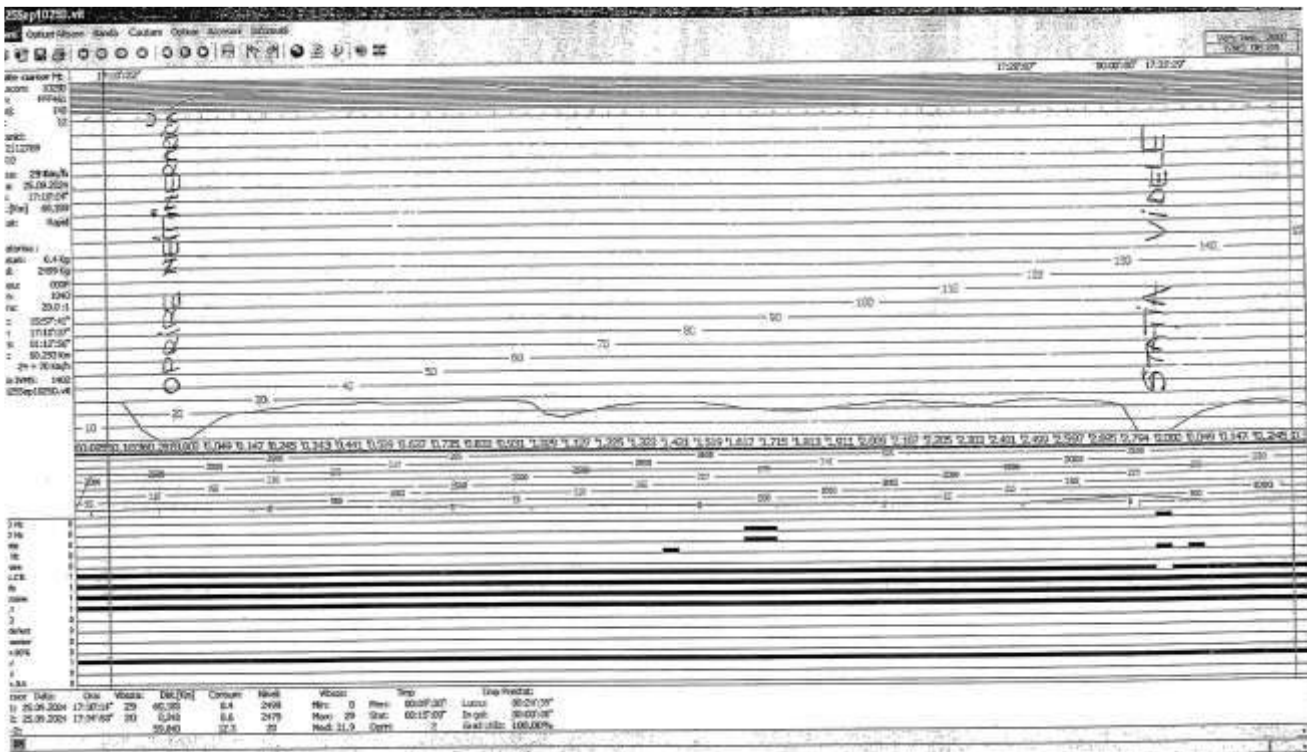
Din examinarea diagramei instalației de măsură și înregistrare a vitezei cu memorie nevolatilă tip IVMS, montată pe locomotiva EGM 1025 (Fig. nr.1), pentru data de 25.09.2024, pe distanța Ruse – București Nord, au reieșit următoarele:

- viteza trenului a scăzut de la 66 km/h la 26 km/h (ora 16.59'22'') pe o distanță de 294 m;
- a circulat cu viteze cuprinse între 26 Km/h – 29 Km/h (ora 17.10'22'') pe o distanță de 5097 metri;
- de la 29 Km/h viteza a scăzut la 0 Km/h (ora 17.10'37'') pe o distanță de 61 metri;
- între orele 17.10'37'' – 17.13'20'' trenul a staționat;
- La ora 17.13'20'' s-a pus în mișcare, a circulat cu viteza maximă de 27 km/h și a oprit în stația **Videle** la ora 17.21'00'' (livret 16.19').
- Din stația **Videle** a plecat la ora 17.33'29'' (livret 16.30').
- Între stațiile Rădulești Hm. – Videle, mecanicul a respectat restricția de viteză de 30 Km/h.
- În stația București Nord a sosit la ora 19.19' (livret 17.17').
- Pe întregul parcurs, trenul a circulat cu respectarea vitezelor maxime de circulație admise, respectiv a restricțiilor și limitărilor de viteză.
