RAPORT DE INVESTIGARE

privind incidentul feroviar produs la data de 05.10.2024,
pe raza de activitate a Sucursalei Regionale de Căi Ferate București
în stația CFR Comarnic prin depășirea semnalului de ieșire Y4, având indicația ”oprește fără a
depăși semnalul”, de către trenul nr. 87702005 remorcat cu locomotiva BB 523 (aparținând
operatorului de transport feroviar SC Rail Force SRL) ce avea în componere locomotiva DA 850
(aparținând operatorului de transport feroviar SC Vest Trans Rail SRL)

Raport final
17.12.2024

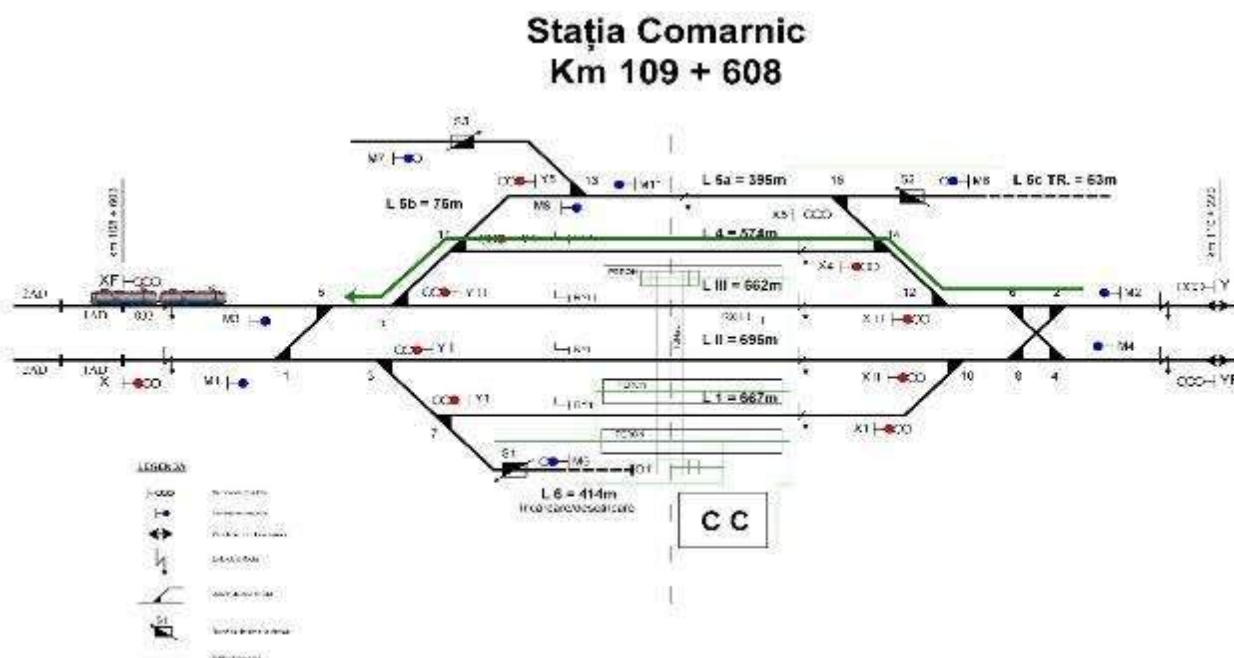
Viteza trenului nr. 87702005 a scăzut încet, a intrat de pe firul II, Valea Largă – Comarnic, la linia 4 abătută și-a continuat mersul depășind semnalul de ieșire Y4 cu o unitate luminoasă de culoare roșie, spre tren cu indicația „Oprește fără a depăși semnalul!” și a talonat macazul nr.9 oprind pe secțiunile 1AD și 033..

Nu s-au înregistrat victime omenești.
S-au înregistrat pagube la instalații.

În urma producerii incidentului au fost înregistrate pagube materiale în valoare de 13977,56 lei urmare a talonării macazului nr.9.
