RAPORT DE INVESTIGARE

privind incidentul feroviar produs la data de 17.10.2024, ora 17:25, pe raza de activitate a Sucursalei Regionale C.F. Timișoara, secția de circulație Timișoara – Lugoj (linie simplă, electrificată), în halta de mișcare Belinț, prin lovirea pichetului aferent circuitului de cale 1-3Si3, aflat în gabaritul de liberă trecere CFR, de către robinetii de izolare cu alimentator ai distribuitorilor cu aer KE, ale vagoanelor din compunerea trenului de marfă nr.48431016 (aparținând operatorului de transport feroviar Deutsche Bahn Cargo România SRL)

*Raport de Investigare
Ediția finală
30 ianuarie 2025*

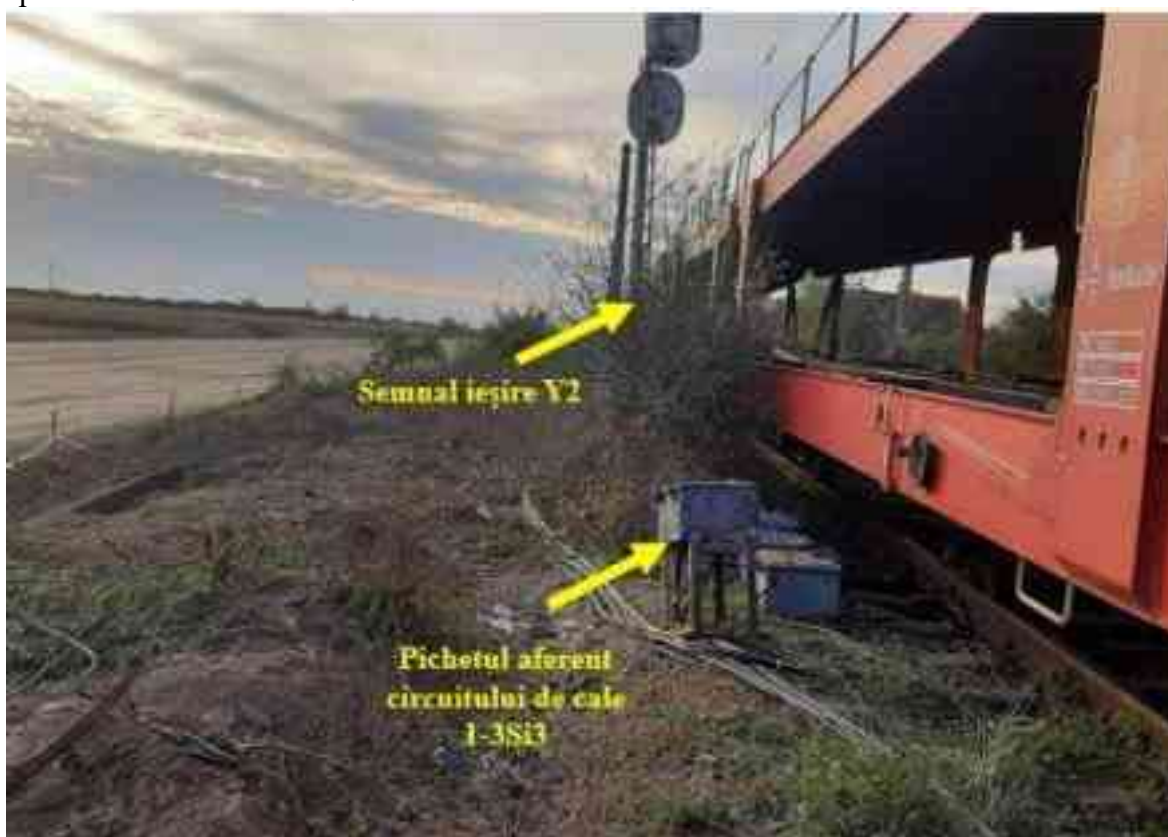
Foto nr.1

După staționarea trenului la linia nr.2 abătută, aproximativ 30 minute, (pentru încrucișarea cu trenul de călători nr.9553), IDM a efectuat parcurs centralizat de ieșire de la linia nr.2 abătută, în direcția Hm Jabăr. În jurul orei 17:20, trenul de marfă nr.48431016, s-a pus în mișcare, iar după ce a depășit semnalul de ieșire Y2, la aproximativ 5 m de semnal (**Foto nr.1**), a lovit pichetul aferent circuitului de cale 1-3Si3 (relocat în urma lucrărilor de modernizare, derulate în Hm Belinț), aflat în gabaritul de liberă trecere, cu robinetii de izolare cu alimentator ai distribuitorilor cu aer KE, ai vagoanelor cu numerele: 25804366464-2, 25804366132-5, 25804367007-8, 25804366474-1, 25804367024-3, 25804366640-7, 25804366448-5, 25804366862-7, aflate în ordine după locomotivă, în componerea trenului de marfă.

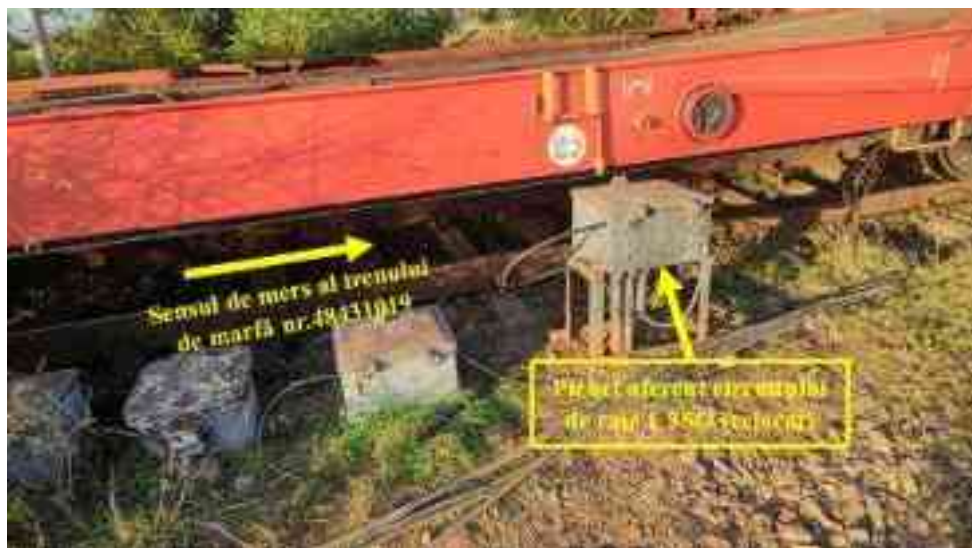
Foto nr.2

Hm Belinț este înzestrată cu instalație CED-CR2, circulația trenurilor efectuându-se pe liniile 1 și 2, linia 3 fiind dezafectată în urma lucrărilor de modernizare care se efectuează pe secția de circulație Timișoara – Lugoj, drept pentru care părțile de instalație care intră în parcursurile de circulație pentru liniile 1 și 2, au fost menținute și relocate, pentru a se putea efectua circulația trenurilor pe liniile 1și 2, (exemplu pichetul de releu al circuitului de cale 1-3Si3, **Foto nr.2**).

1. În data de 15.10.2024, Secțiunea 1-3Si3 defectă (circuite de cale), cauza: Cablu rupt de către firma constructoare care execută lucrări de modernizare.
2. În data de 16.10.2024 – 17.10.2024, Secțiunea 1-3Si3 defectă (circuite de cale), cauza: Cablu rupt și echipament avariat de către firma constructoare care execută lucrări de modernizare.

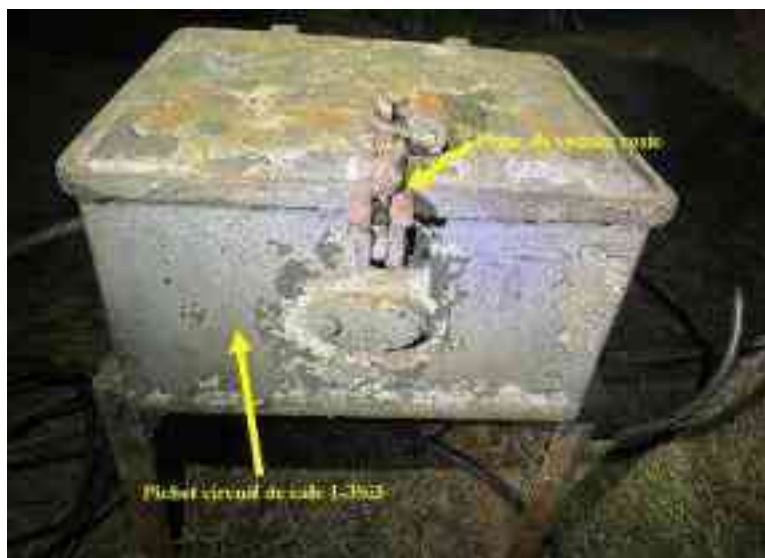
Foto nr.4

- instalația CED-CR2 din biroul de mișcare avea plumbii compleți și intacti, fără deranjamente, înscrise în RRLISC, circulația trenurilor efectuându-se numai pe liniile 1 și 2, linia 3 fiind desființată;
- pichetul de releu al circuitului de cale 1-3Si3 avea urme de lovire la sistemul de închidere și urme de vopsea roșie (**Foto nr.4**)

- din măsurătorile efectuate la fața locului, pichetul era intrat în gabaritul de liberă trecere cu aproximativ 8 mm în plan vertical (ca urmare a lucrărilor provizorii de relocare, efectuate de către subantreprenorul DELTATEL SRL), pentru asigurarea frontului de lucru, la lucrările de modernizare);

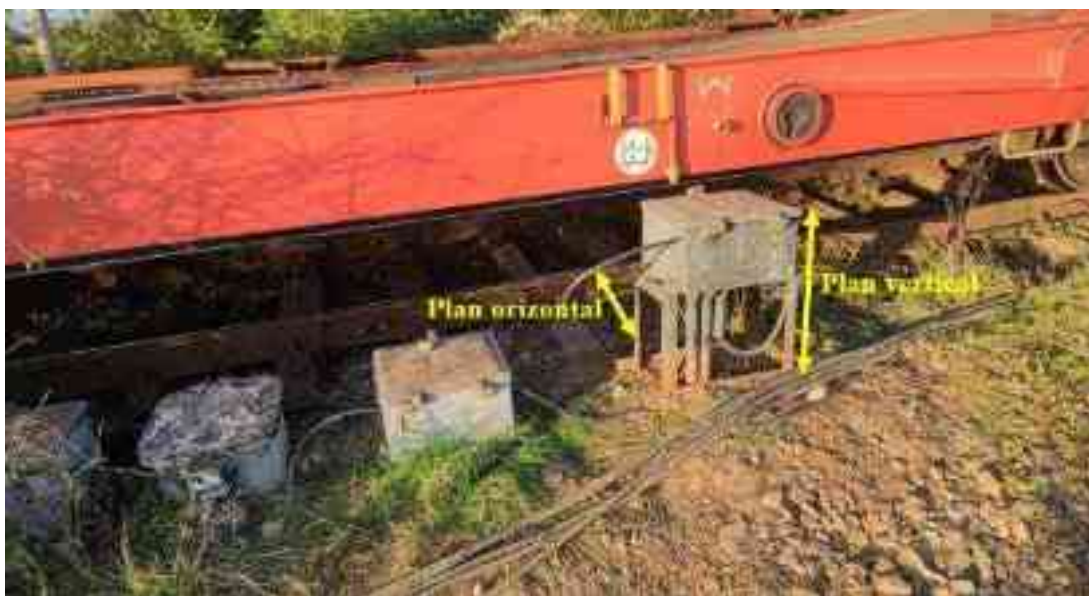
Foto nr.5

Având în vedere mențiunile consemnate la capitolul *C.5.4.1. Date constatate cu privire la linii și instalații* după producerea incidentului, comisia de investigare apreciază că **montarea în gabaritul de liberă trecere CFR a pichetului aferent circuitului de cale 1-3Si3 (de către subantreprenorul DELTATEL SRL), în urma lucrărilor de relocare pentru asigurarea frontului de lucru, lucrărilor de modernizare în Hm Belinț a influențat producerea incidentului**, din cauza intrării în gabarit a pichetului în plan vertical (înălțimea față de ciuperca șinei *Foto nr.5*).

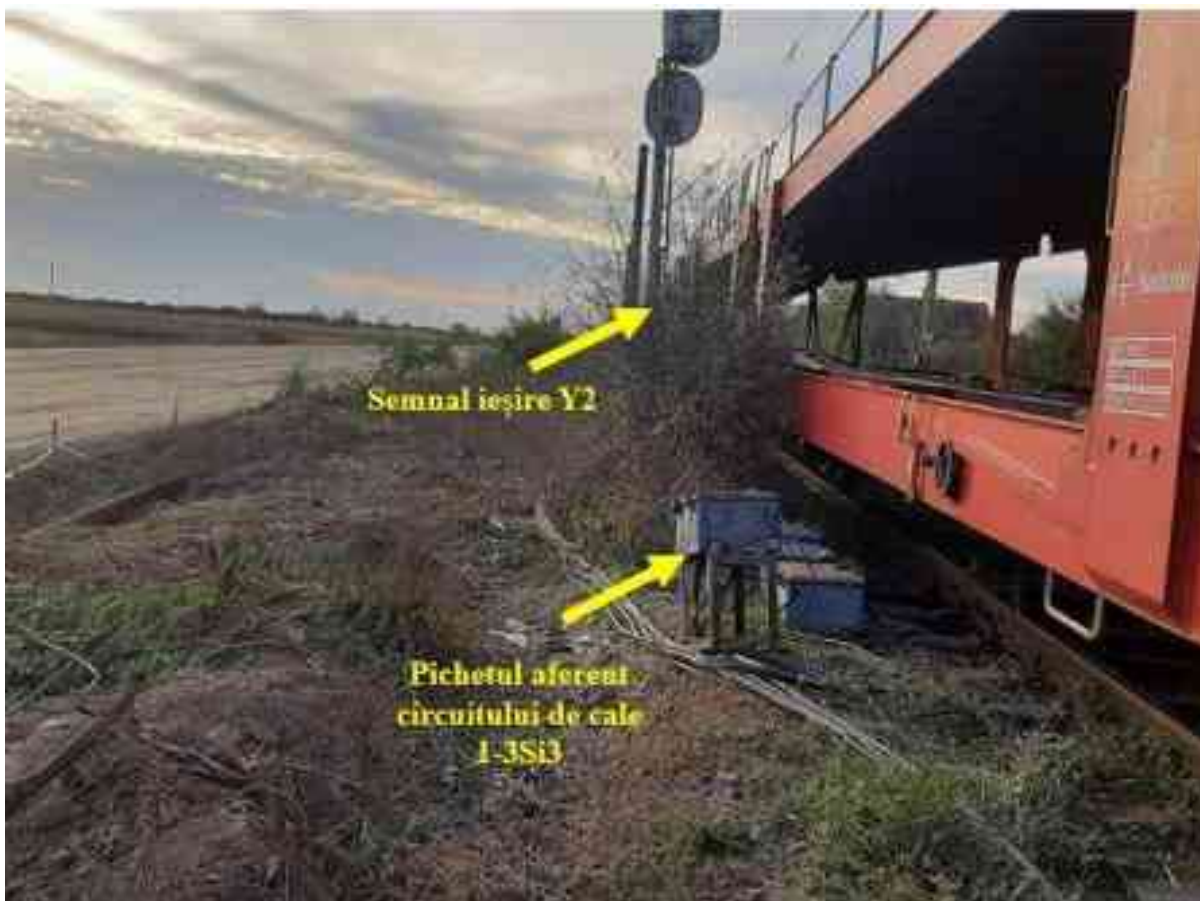
Foto nr.6

După staționarea trenului la linia nr.2 abătută, aproximativ 30 minute, (pentru încrucișarea cu trenul de călători nr.9553), IDM a efectuat parcurs centralizat de ieșire de la linia 2 abătută, în direcția Hm Jabăr. În jurul orei 17:20, trenul de marfă nr.48431016, a fost pus în mișcare, iar după ce a depășit semnalul de ieșire Y2, la aproximativ 5 m de semnal (*Foto nr.6*), a lovit pichetul aferent circuitului de cale 1-3Si3 (relocat în urma lucrărilor de modernizare, derulate în Hm Belinț), aflat în gabaritul de liberă trecere, cu robinetii de izolare cu alimentator ai distribuitorilor cu aer KE, ai vagoanelor cu numerele: 25804366464-2, 25804366132-5, 25804367007-8, 25804366474-1, 25804367024-3, 25804366640-7, 25804366448-5, 25804366862-7, aflate în ordine după locomotivă, în componerea trenului de marfă.

De menționat că pichetul aferent circuitului de cale 1-3Si3 din imaginea de mai sus, nu se afla în poziția din imagine la momentul producerii incidentului feroviar, el fiind mutat pentru a se asigura gabarit de liberă trecere pentru regararea trenului.
