RAPORT DE INVESTIGARE

În cazul incidentului feroviar produs la data 17.11.2024, ora 13:58, pe raza de activitate a Sucursalei Regionale CF Iași, secția de circulație Lețcani - Dorohoi (secție neinteroperabilă, gestionată de RC-CF Trans SRL Brașov - linie simplă, neelectrificată), în stația CFR Lețcani, prin expedierea fără ordinul operatorului de circulație a trenului de marfă nr.66578015, aparținând operatorului de transport feroviar Deutsche Bahn Cargo România SRL

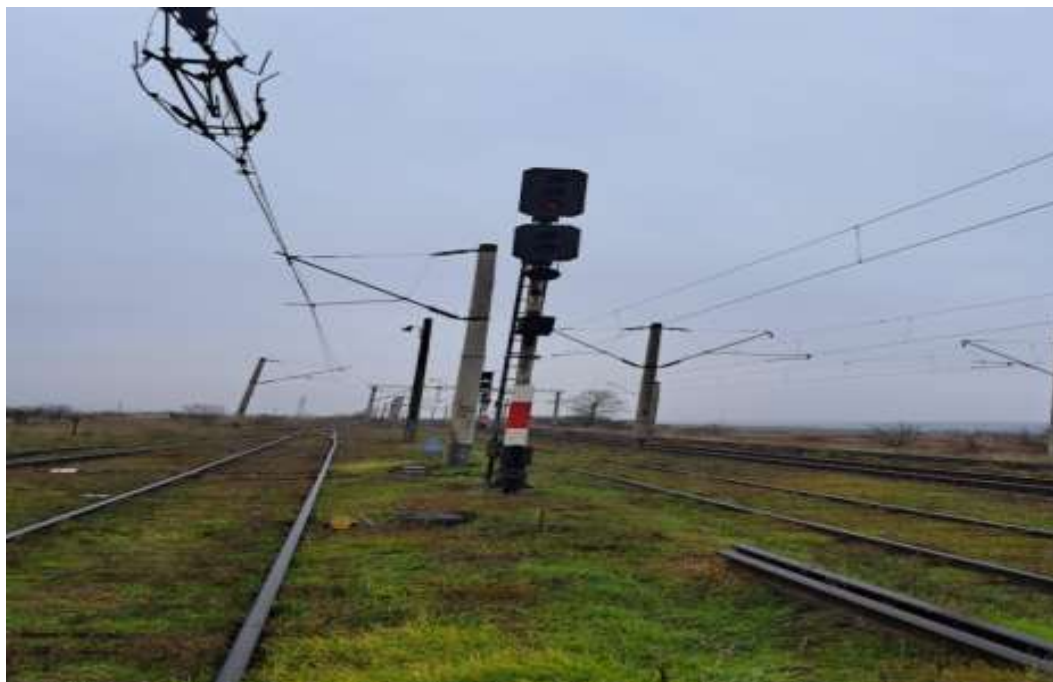
Foto nr.1 Semnal de ieșire în direcția Larga Jijia

- Datorită faptului că semnalul X5 al stației Lețcani nu se putea pune pe liber, mecanicul a primit ordinul de circulație seria IS, nr.1025652 de la IDM și semnalul de plecare dat de către acesta, prin stația radio.

- trenul 66578015 a plecat de la linia 5 cu semnalul de ieșire X5 în poziție pe oprire, în jurul orei 14:00, după primirea de către mecanicul trenului a ordinului de circulație având seria IS, nr. 1025652, fără ca acesta să fie completat de către IDM cu dispoziția operatorului regulatorului de circulație.

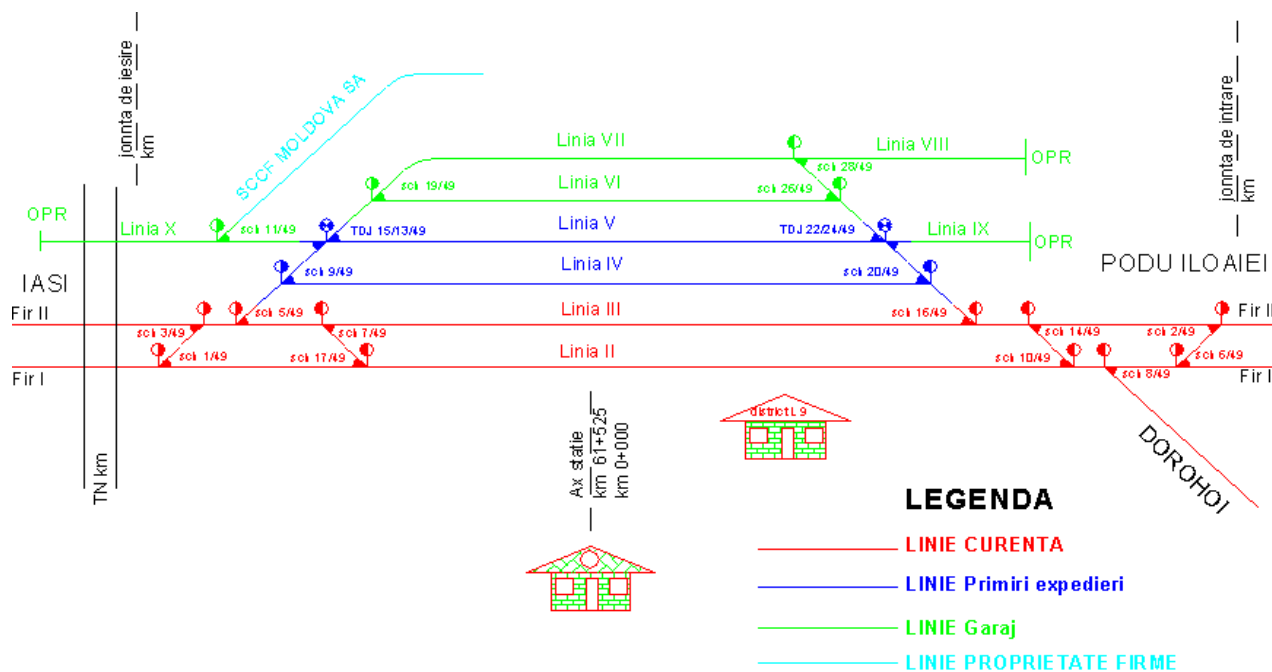
Figura nr.2 Schița stației CFR Lețcani

În timpul efectuării operațiilor de manevră, secțiunea izolată 22-26 a stației Lețcani prezintă ocupat pe lumnoschema, liberă pe teren (probleme tehnice la instalația CR3), manevra executându-se în continuare cu semnalul de ieșire X5, respectiv semnal de manevră M 8 pe oprire, în baza ordinului de circulație seria IS, nr.1025650 emis de IDM stația Lețcani, pentru depășirea acestora în poziție pe oprire.

Datorită apariției deranjamentului la instalația CR3 (secțiunea izolată 22-26 a stației Lețcani care prezenta ocupat pe lumnoschema, liberă pe teren), conform înscrierii din RRLISC nr.7, ora 12:38, IDM al stației Lețcani a emis și înmănat mecanicului de locomotivă al doilea ordin de circulație seria IS, nr. 1025652, cu mențiunea că, depășirea semnalului de ieșire X5 se va face în poziție pe oprire.

La data de 17.11.2024, ora 12:38 IDM de serviciu din stația CFR Lețcani înscrie în RRLISC cu nr. 72 faptul că, în urma manevrării unui grup de vagoane de la linia 4 la linia 5, secțiunea izolată 22 - 26 prezintă ocupat pe lumnoschemă, fiind totodată și înzăvorâtă.
