AGENȚIA DE INVESTIGARE FERROVIARĂ ROMÂNĂ - AGIFER

## RAPORT DE INVESTIGARE

**privind incidentul feroviar produs la data de 10.02.2025, pe raza de activitate a Sucursalei Regionale CF București, pe secția de circulație București – Ploiești la PM Ramificație Ploiești Triaj, prin executarea eronată a parcursului de trecere a trenului de călători Interregio nr.1665010**

*Raport final*  
26.06.2025

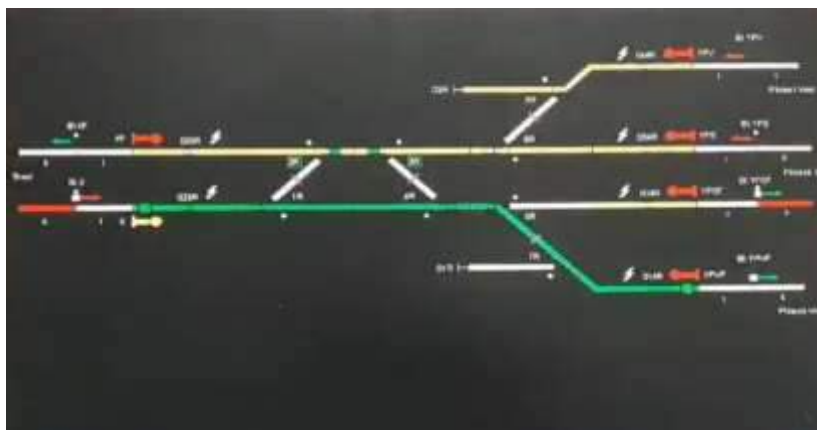
La data de 10.02.2025, ora 17:33, trenul IR nr.1665010 a trecut prin stația CFR Brazi spre PM Ramificație Ploiești Triaj, după care IDM localist din stația CFR Brazi a transmis către IDM dispozitor PM Ramificație Ploiești Triaj avizul de trecere al trenului IR nr.1635010 tren care în realitate circula la sectorul trenului IR nr.1665010. În baza avizului de trecere a trenului IR nr.1635010 IDM dispozitor PM Ramificație Ploiești Triaj a executat comanda de trecere către stația Ploiești Vest cu macazul 5R în poziție pe abătută.

Foto nr.1: Monitor PM Ramificație Ploiești Triaj -parcurs tren (verde) spre Ploiești Vest

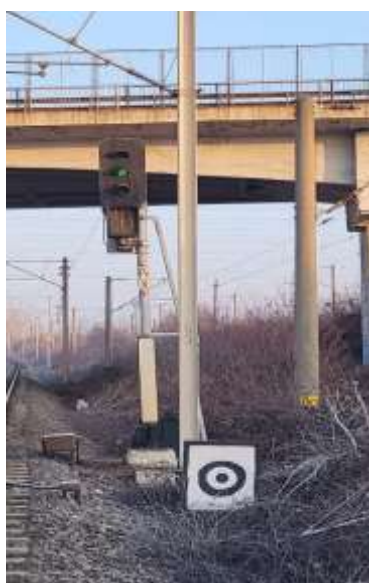
Foto nr.2 Semnalul luminos prevestitor X

- după trecerea prin stația CFR Brazi, a observat semnalul prevestitor care avea indicația verde cu indicator de viteză 10 jos, care prevestea intrarea în abatere. A crezut că trenul va circula pe firul din stânga în direcția Ploiești Sud;

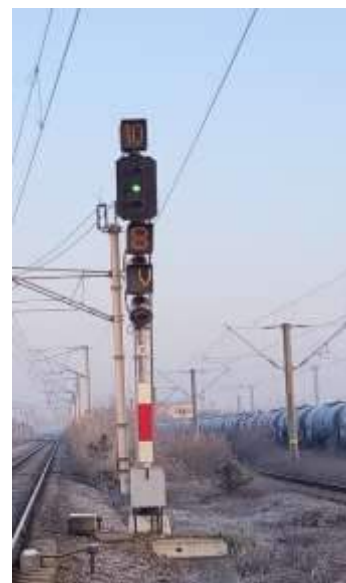
Mecanicul trenului de călători IR nr.1665010, după ce a depășit semnalul de ramificație X a oprit pe secțiunea macazului 5R al PM Ramificație Ploiești Triaj și a informat pe IDM dispozitor de la PM Ramificație Ploiești Triaj că este trenul nr.1665010 și că trebuie să meargă în direcția Ploiești Sud, nu în direcția Ploiești Vest.

Foto nr.3 Semnalul luminos de ramificație X

- la semnalul de ramificație a observat că era liber cu indicație de viteză și de direcție aprinse. În apropierea semnalului de ramificație s-a convins de indicațiile date de semnal și și-a dat seama că indicația

era eronată spre direcția Ploiești Vest. A luat măsuri de oprire a trenului pentru evitarea încadrării trenului pe linia în abatere care era parcurs eronat spre direcția Ploiești Vest;

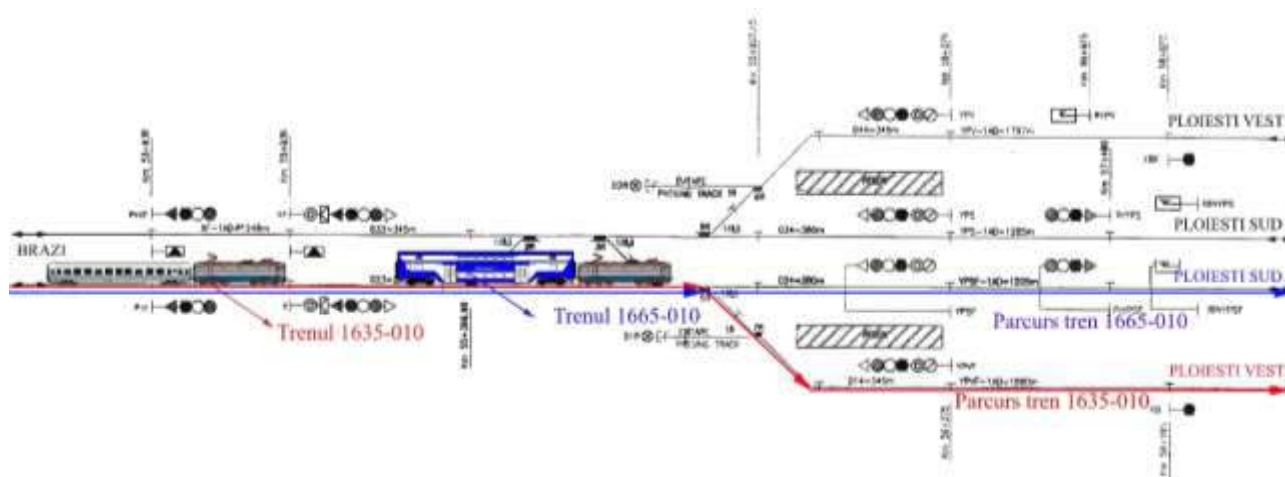
Fig.1: Schița PM Ploiești Triaj și poziția trenurilor în momentul producerii incidentului

Mecanicul trenului de călători IR nr.1665010 la perceperea indicației semnalului de ramificație X, care afișa indicația la indicatorul de direcție litera V (Ploiești Vest), și indicator de viteză care afișa cifra 8 care corespundea intrării cu viteză sporită în abatere în stația CFR Ploiești Vest, a acționat butonul depășire ordonată, la inductorul de 2000Hz, aferent semnalului de ramificație X. La perceperea acestor indicații mecanicul trenului nr.1665010, a efectuat o frânare ordinară în trepte, trenul fiind oprit în aproximativ 550 metri de la semnalul de ramificație X și la aproximativ 50-60 metri în fața macazului nr.5R.
