## RAPORT DE INVESTIGARE

al incidentului feroviar produs la data **28.03.2025** ora **10:55**, pe raza de activitate a **Sucursalei Regionale CF Craiova**, secția de circulație Târgu Jiu - Livezeni, (linie simplă electrificată), între haltele de mișcare Pietrele Albe și Lainici, la km.106+600, prin lovirea unei mașini de găurit din dotarea secției L5 Târgu Jiu, de către locomotiva EA 073 aflată în remorcarea trenului de marfă nr.56500 (aparținând operatorului de transport feroviar Deutsche Bahn Cargo Romania SA)

*Raport final  
11 septembrie 2025*

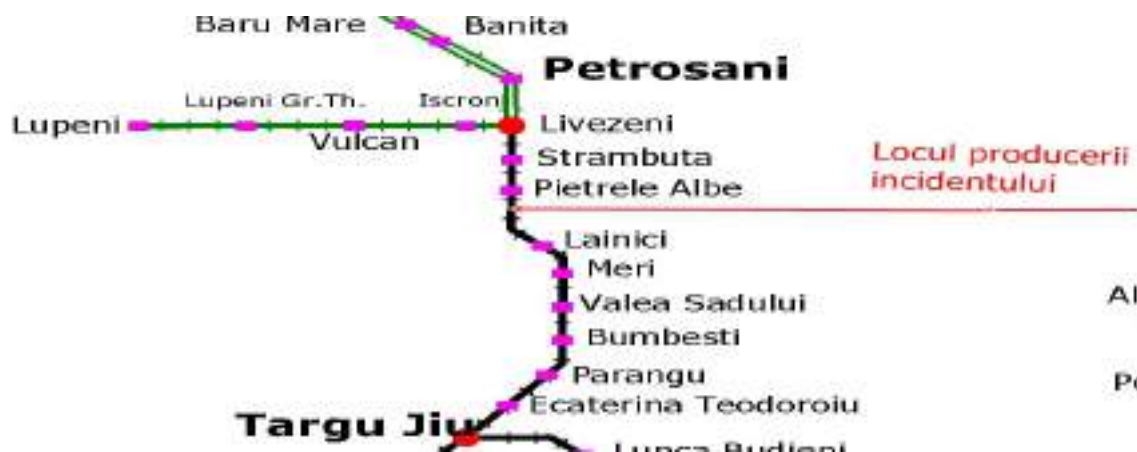
**Fig. 1 Locul producerii incidentului**

La data de 28.03.2025, ora 17:25, trenul de marfă nr.56500 (Deutsche Bahn Cargo Romania SRL) a fost primit în H.m. Pietrele Albe în jurul orei 10:30, cu comandă normală. IDM din H.m. Pietrele Albe, a comunicat cu mecanicul trenului nr.56500 că va sta la cruce cu două drezine. În jurul orei 10:50 semnalul de ieșire a fost pus pe liber de către IDM și trenul nr.56500 s-a pus în mișcare iar la km.106+600 în tunel a întâlnit o echipă de muncitori care aveau asupra lor o mașină de mână, pentru remedierea unei defecțiuni în tunel, care a fost lovită de locomotivă.

Cauza directă a incidentului, o constituie lăsarea în gabaritul de liberă trecere, în zona km. 106+600, a unei mașini de găurit șina care aparținea și era manipulată de către salariații Districtului 5, secția L5 Târgu Jiu, urmată de lovirea acesteia de către locomotiva LEMA 073 ce a asigurat remorcarea trenului de marfă nr.56500.
