# RAPORT DE INVESTIGARE

al incidentului feroviar produs  
la data de 05 octombrie 2025 în stația București Nord

Ediție finală  
31.03.2026

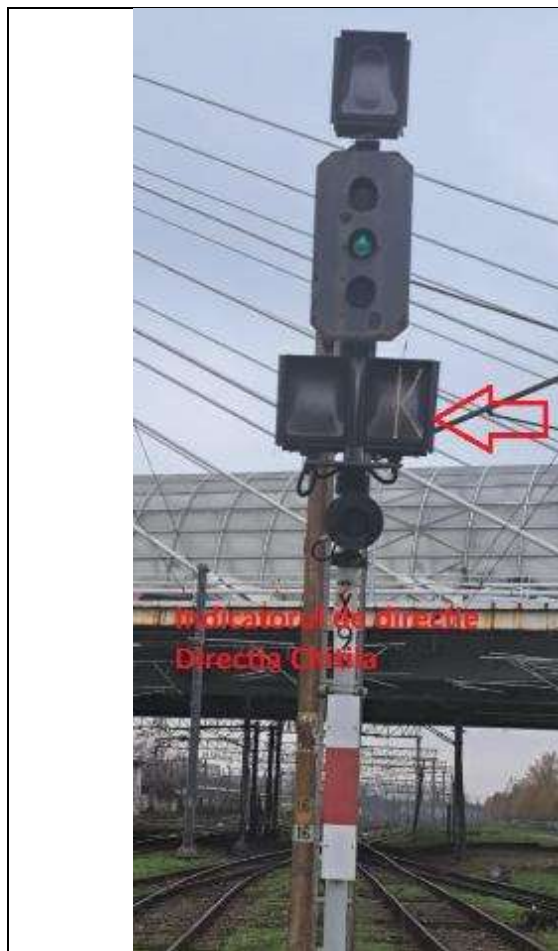
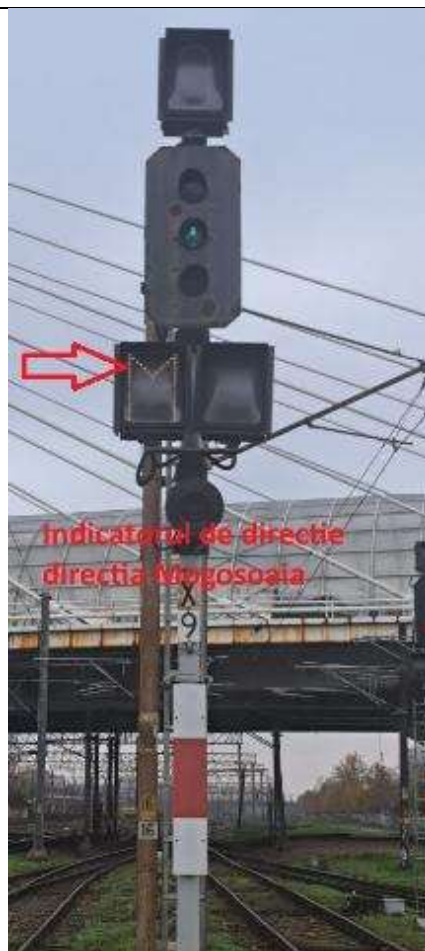
Fig 1 – Semnalul X9 al Stației București Nord

La ora 11:50, IDM exterior din stația CFR București Nord, în baza indicației de liber a semnalului de ieșire X9 și fără a se convinge că indicatorul de direcție al semnalului de ieșire X9 este în concordanță cu direcția de mers a trenului, către Pajura, a dat semnalul „pornirea trenului”.

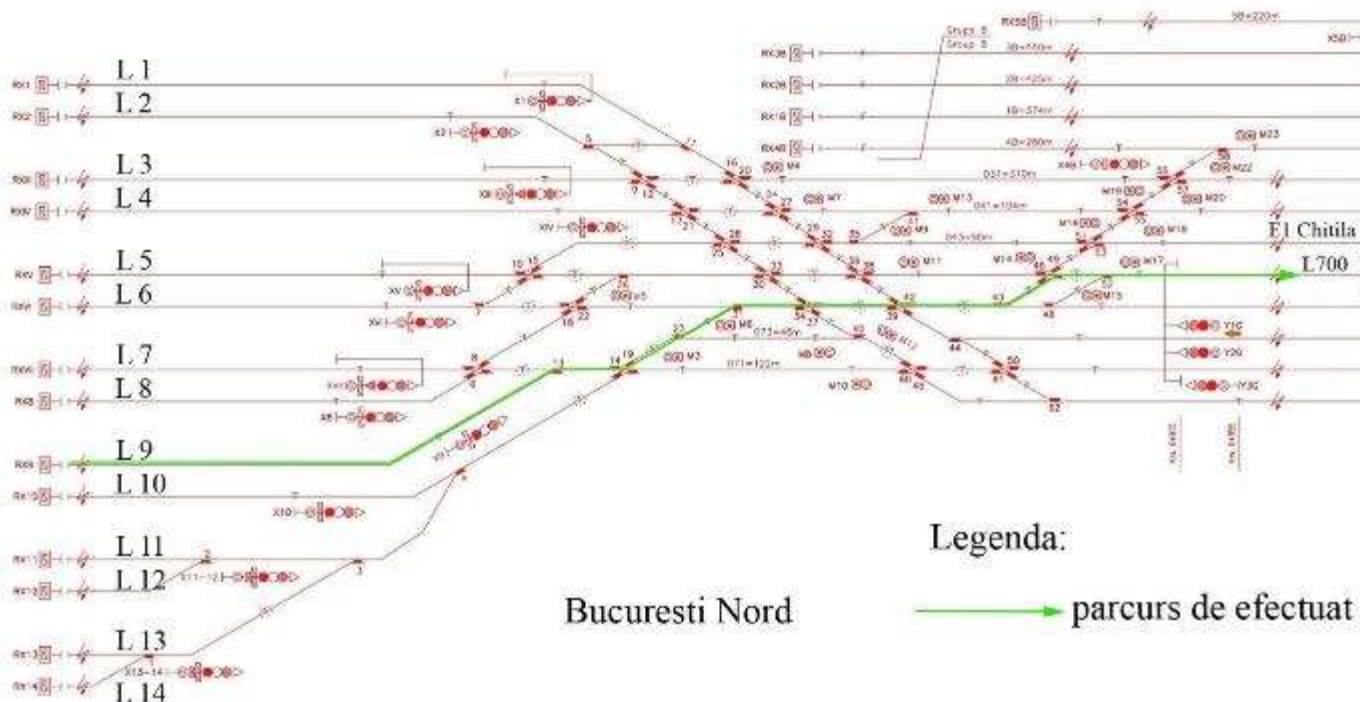
Fig. 3 – Parcurs care trebuia efectuat

La data de 05.10.2025, în jurul orei 11:48, IDM dispozitor din stația București Nord a efectuat parcurs de ieșire de la linia 9A, pentru trenul de călători nr.101130005 (compus din AM 3728), pe fir 1 București Nord-Chitila în loc de linia 700 București Nord - P.M. Pajura (conform livretului).

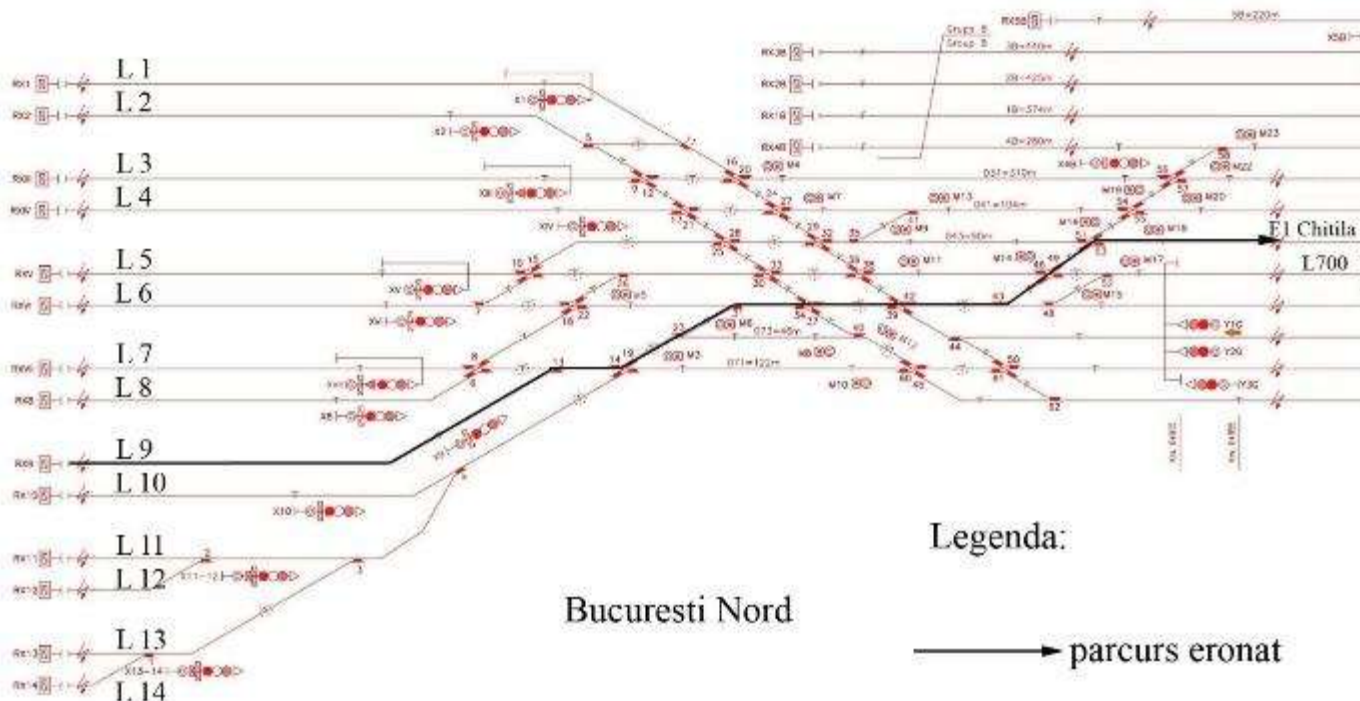
Fig.4 – Parcurs efectuat eronat

Efectuarea eronată a parcursului pentru trenul nr.10113005 în direcția Chitila în loc de direcția Pajura și neverificarea pe display a acestuia înainte de expedierea trenului.

În aceste condiții schimbătorul de cale 46/49 a fost manipulat pe „directă”, semnalul de ieșire X9 avea indicație permisivă „o unitate de culoare verde” iar indicatorului de direcție avea indicația K (fir 1 București Nord-Chitila) în loc de M (linia 700 București Nord - P.M. Pajura).

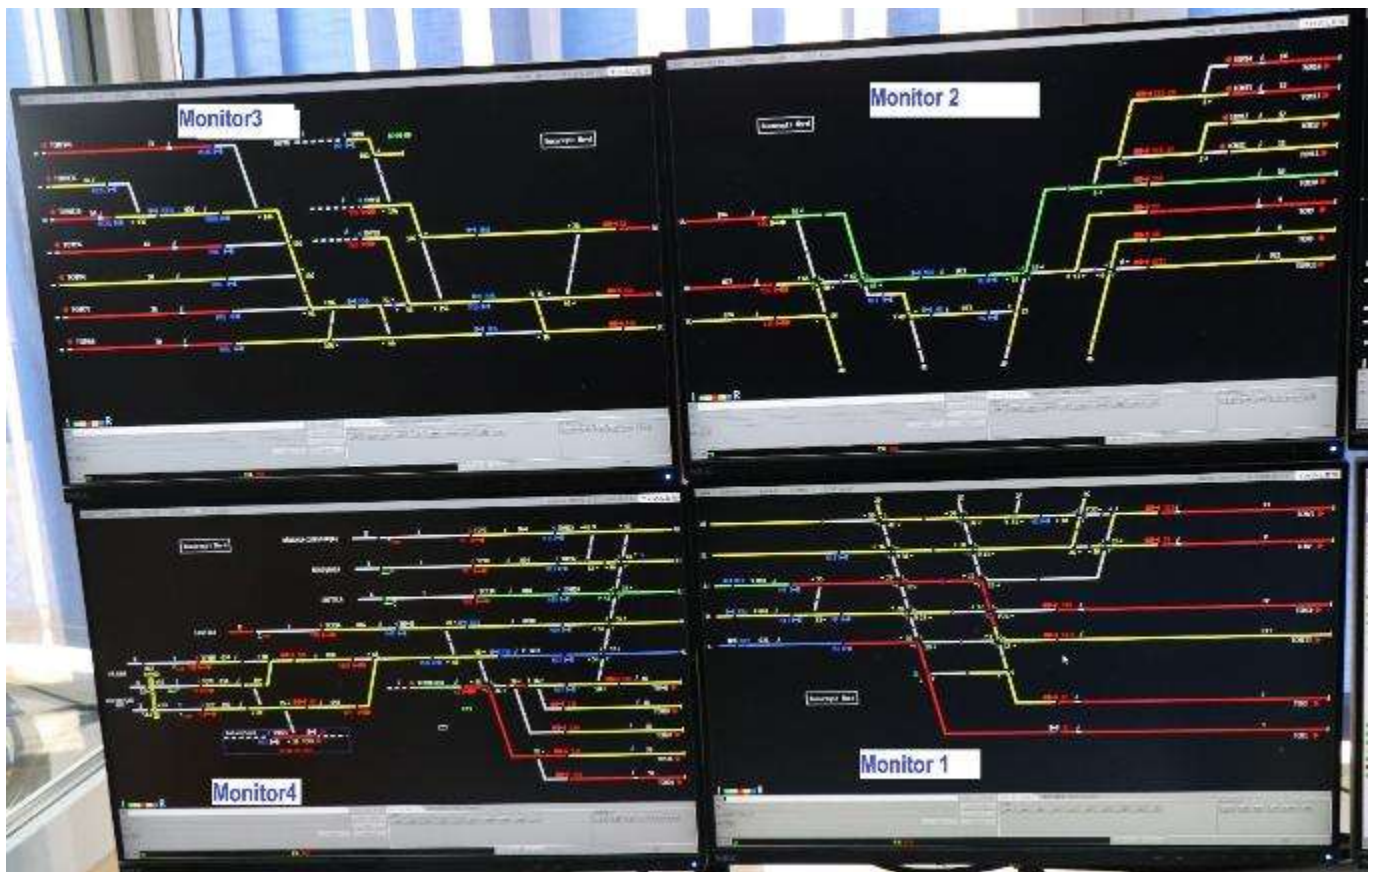
Figura nr.5

Cu ocazia investigării s-a constatat că între cele 4 monitoare pe care se vizualizează liniile stației București Nord, aflate în Biroul de Mișcare, unde își desfășoară activitatea IDM Dispozitor și IDM Localist, există

un decalaj de continuitate al liniilor reprezentate grafic care poate conduce la interpretarea eronată a parcursurilor, mai ales în cazul în care sunt efectuate simultan parcurhuri pe linii alăturate.

IDM Dispozitor și IDM Localist își desfășoară activitatea prin manipularea instalației CE urmărind pe cele 4 monitoare aflate în biroul de mișcare (Figura nr.5) desfășurarea circulației/ manevrei din stația București Nord .

Nu există o continuitate a reprezentării liniilor între monitoare, existând un decalaj între monitoare.

Identificarea unei soluții tehnice aplicabile la interfața grafică pentru operare, a instalației CE, care să asigure continuitatea liniilor din stația CFR București Nord.
