AGENȚIA DE INVESTIGARE FERROVIARĂ ROMÂNĂ - AGIFER

## RAPORT DE INVESTIGARE

al incidentului feroviar produs pe raza de activitate a Sucursalei Regionale de Căi Ferate Cluj la data 22.10.2025 între stația Oradea și stația Oradea Est Fir I, la km 651+522, prin acroșarea unui profil metalic de tip H 240, aflat în gabaritul liniei, de către locomotiva DA 1593 și primul vagon după locomotivă, din compunerea trenului de marfă nr.67754021, aparținând operatorului de transport feroviar Transferoviar Grup SA

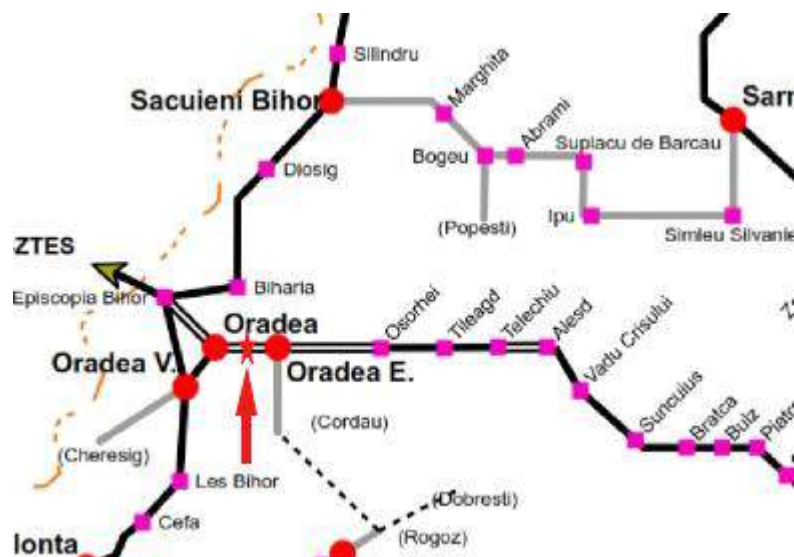
*Imaginea nr.1 – locul producerii incidentului*

La data producerii incidentului la km 651+522 (pasaj inferior) pe firul II Oradea – Oradea Est (închis permanent pentru lucrări), se efectuau lucrări de săpătură la culee și introducere de sprijiniri de către firma SC WEBUILD SpA.

**Cauza directă** a producerii incidentului o constituie introducerea în gabaritul de liberă trecere a firului I, a unui profil de tip H 240, fapt ce a avut ca urmare lovirea acestuia de către locomotiva DA 1593 și primul vagon din compunerea trenului de marfă nr.67754021.

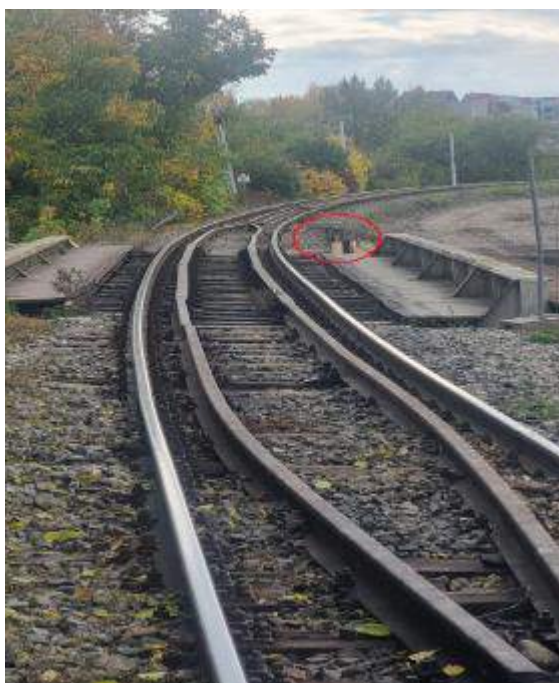
Din cauza prezenței unor bolovani la baza culeei podețului de la km.651+522, introducerea primului profil H 240 a fost stopată înainte de a se atinge cota de fundare prevăzută în proiect. Profilul H 240 a rămas deasupra ciupercii șinei la o înălțime de 1,85 m față de NSS. Profilul era înclinat față de direcția verticală. Distanțele măsurate între profil și o axă perpendiculară pe calea de rulare, tangentă la fața exterioară a șinei aflată spre firul 2, fiind de 85 cm la NSS și de 72 cm la partea superioară a profilului H.

*Imaginea nr.2 – locul lucrării pentru sprijinirea terasamentului (foto dupa incident și ddebitarea profilului)*

Responsabilul cu siguranța circulației a avizat verbal Departamentului de poduri a firmei SC WEBUILD SpA, că primul profil H 240 este în gabaritul de liberă trecere și trebuie debitat la dimensiunile prevăzute în proiect. Reprezentanții departamentului au comunicat faptul că profilul va fi debitat la dimensiunile necesare pentru asigurarea gabaritului de liberă trecere. Această operațiune nu s-a mai executat.

Ulterior profilul H 240 a fost debitat astfel încât gabaritul de liberă trecere să fie asigurat.

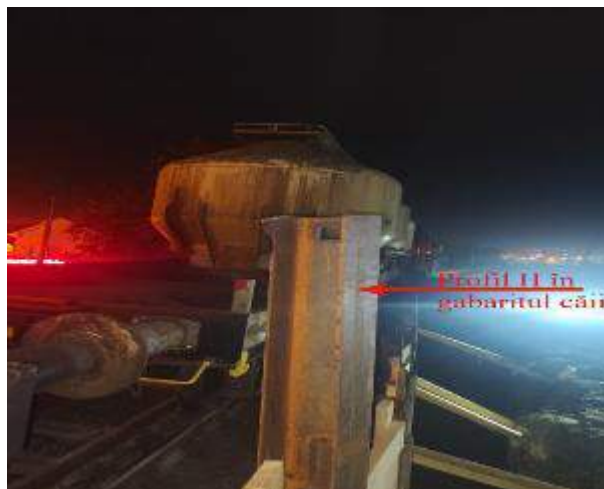
*Imaginea nr.3 – Profilul H 240 în gabaritul de liberă trecere imediat după producerea incidentului*

Profilul H 240 avea o lungime de 7 m și o lățime de 240 mm.

La constatare au fost identificate 12 profile H 240 montate, iar profilul care a generat incidentul a fost găsit în poziție înclinată, intrând în gabaritul căii pe firul I.

Totodată a observat că partea de sus a profilului folosit pentru sprijinire, linia fiind în curbă și trenul s-a înclinat pe firul interior, a intrat în gabaritul de liberă trecere.

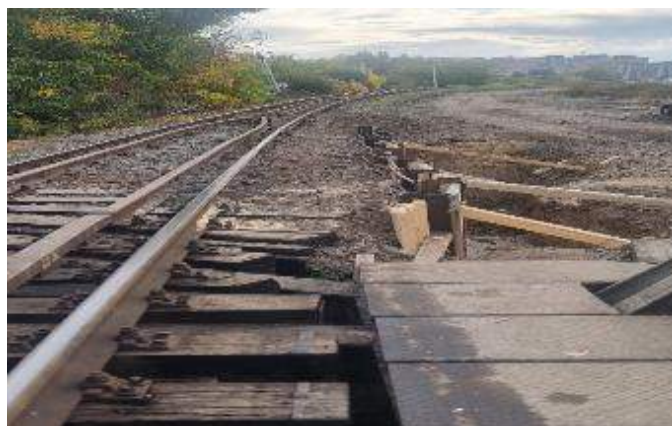
*Imaginea nr.4 –lucrare de săpătură la culee și introducere de sprijiniri*

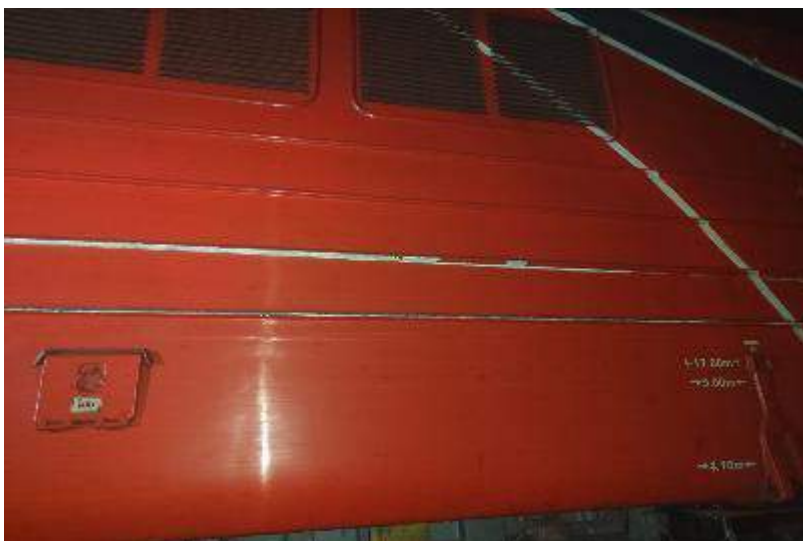
- ușa de la sala motoarelor avariată și o zgârietură pe partea laterală dreapta din față până în spate la o înălțime de 1,85m.

*Imaginea nr.5 – Imagine cu partea laterală zgâriată a locomotivei*

Locomotiva DA 1593 este o locomotivă diesel electrică de 2100 CP. La verificarea locomotivei implicată în incident, în incinta SC HOLCIM SA, s-a constatat cutia locomotivei zgâriată pe partea dreaptă în direcția de mers în urma acroșării profilului de tip H 240 intrat în gabaritul căii.

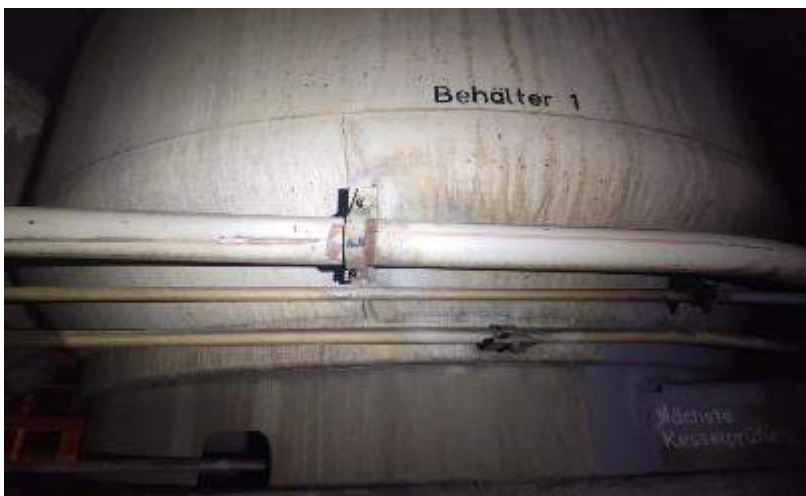
La vagon a fost avariată conducta de aer dintre compartimentele de ciment.

*Imaginea nr.6 – Imagine cu conducta de aer avariată de la vagon*

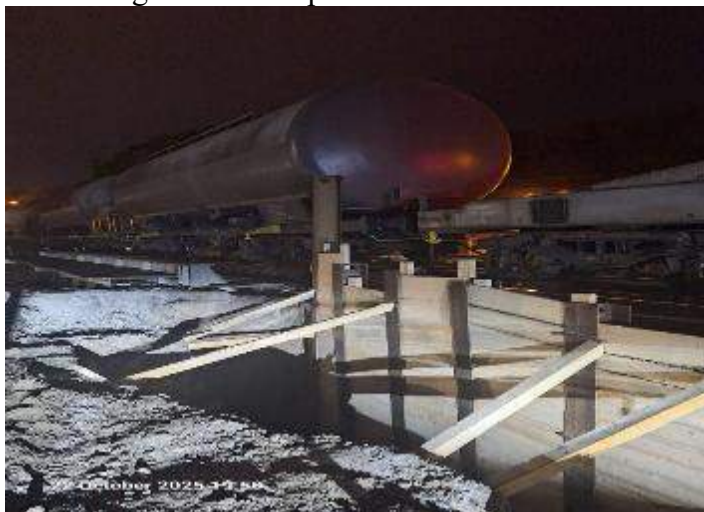
La constatare au fost identificate **12 profile H 240 montate**, iar profilul care a generat incidentul a fost găsit în poziție înclinată, intrând în gabaritul căii pe firul I.

*Imaginea nr.6– Imagine cu profile H 240 montate*
