# **RAPORT DE INVESTIGARE**

**a incidentului feroviar produs  
la data de 29 octombrie 2025 în HM Dragoș Vodă**

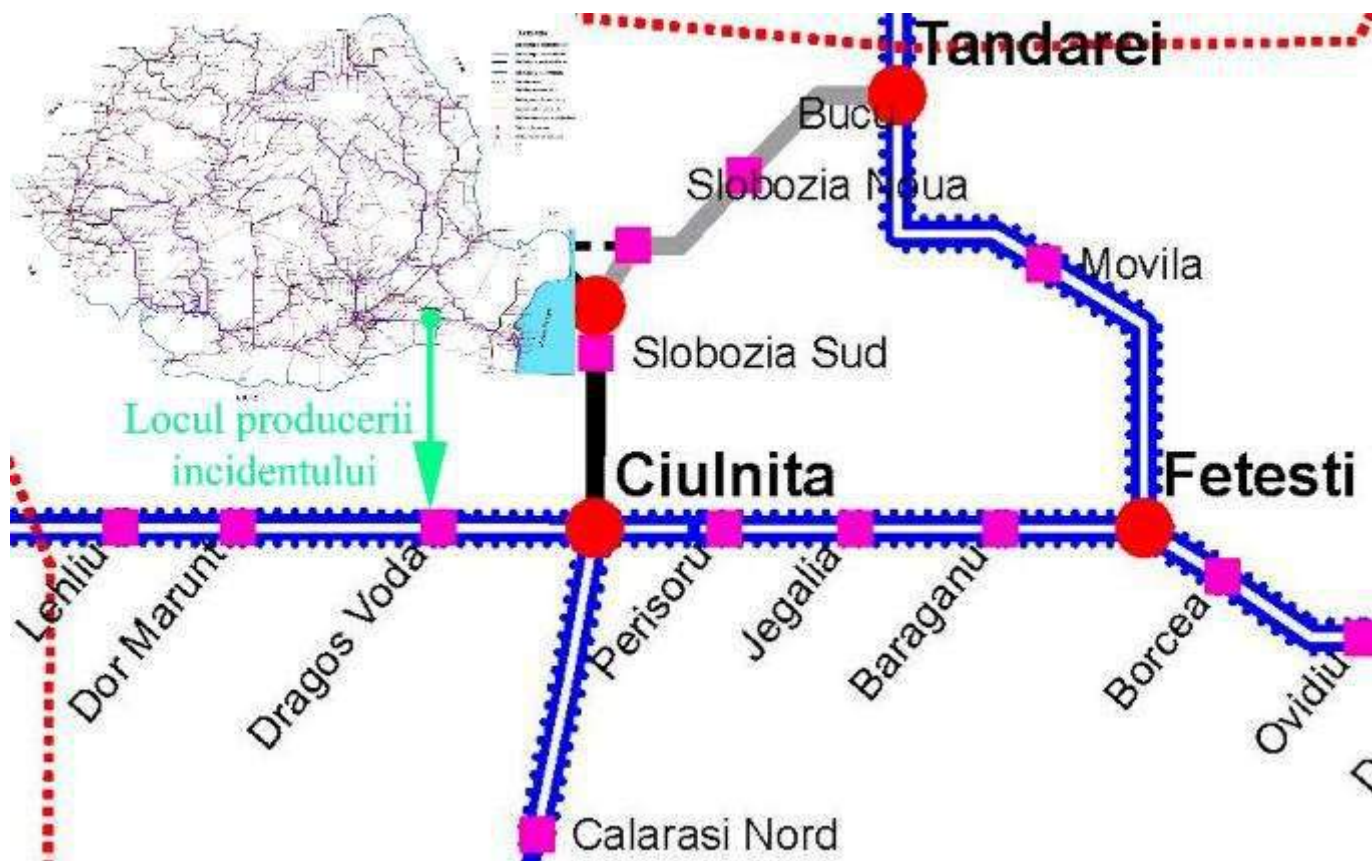
Fig. nr.1. Schița cu locul producerii incidentului.

IDM Dispozitor a observat pe display că trenul a depășit semnalul X1 aflat în poziție pe oprire din HM Dragoș Vodă, ocuparea secțiunii izolate nr.4-10, macazul nr.10 fără control (macazul nr.10 se afla în poziție pe directă), după care a luat legătura prin stația RTF cu mecanicul de locomotivă căruia i-a solicitat să oprească trenul. Mecanicul de locomotivă a recepționat comunicarea și i-a confirmat că locomotiva se află pe schimbătorul de cale nr.10 pe care l-a talonat (atacându-l în fals pe la călcâi).

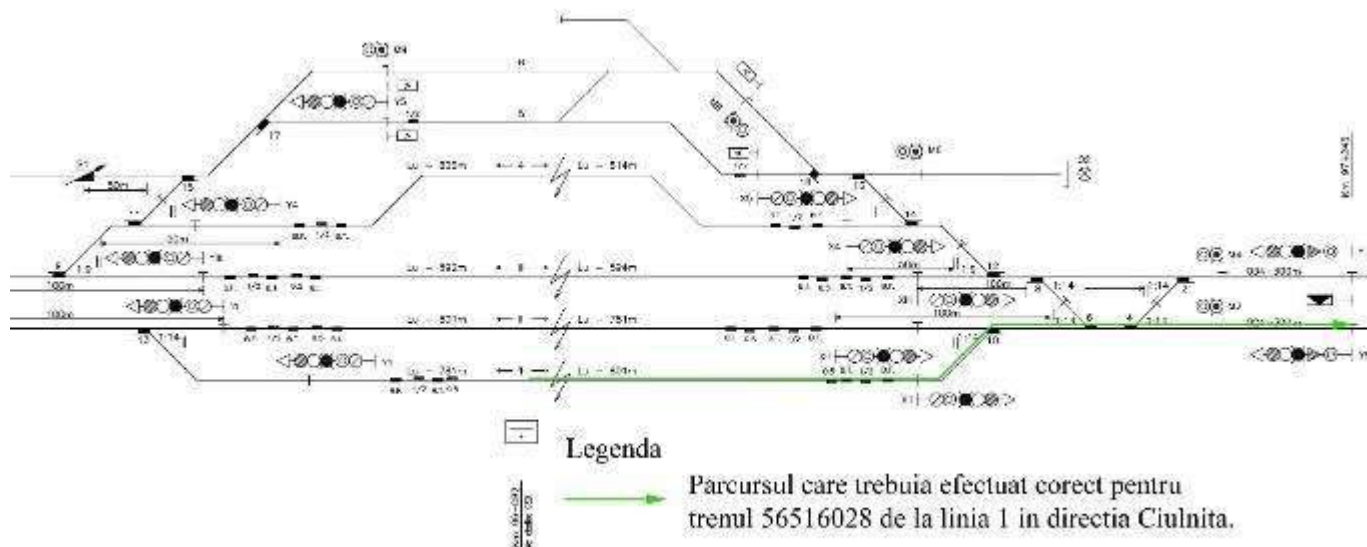
Fig. nr.2.

IDM Dispozitor a observat pe display că trenul a depășit semnalul de ieșire X1 aflat în poziție pe oprire, că s-a ocupat secțiunea de macaz nr.4-10 și că macazul nr.10 este fără control (macazul nr.10 se afla în poziție pe directă), după care a luat legătura prin stația RTF cu mecanicul de locomotivă care i-a confirmat că locomotiva se află pe schimbătorul de cale nr.10 (atacat în fals pe la călcâi).
