## RAPORT DE INVESTIGARE

privind incidentul feroviar produs la data 06.11.2025 ora 12:11, pe raza de activitate a Sucursalei Regionale CF Timișoara, secția de circulație Caransebeș – Orșova (linie simplă, electrificată), între haltele de mișcare Topleț și Valea Cernei, la km 396+800, prin lovirea unui vinci metalic, de către trenul de marfă nr.57758 remorcat cu locomotiva LEMA 086

*Ediție finală*  
29 decembrie 2025

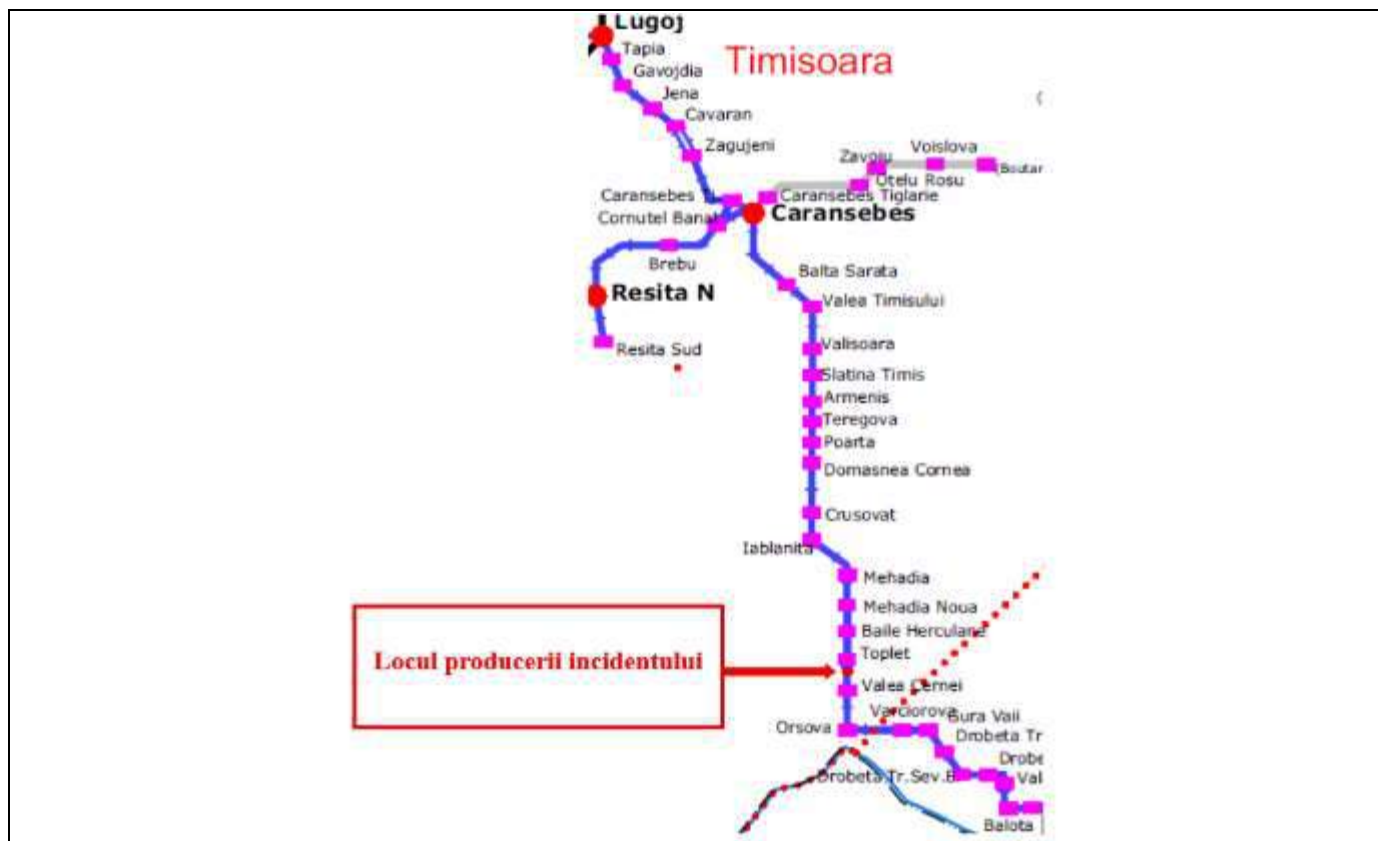
Fig. 1 - Locul producerii incidentului

Cauza directă a incidentului o constituie lăsarea în gabaritul de liberă trecere pe porțiunea de linie curentă situată în curbă, la km 396+800, între Hm Topleț și Hm Valea Cernei, a unui vinci metallic care aparținea și era utilizat de către salariații districtului nr.1 Orșova, Secția L1 Caransebeș, urmată de lovirea acestuia de către locomotiva LEMA 086 ce a asigurat remorcarea trenului de marfă nr.57758.

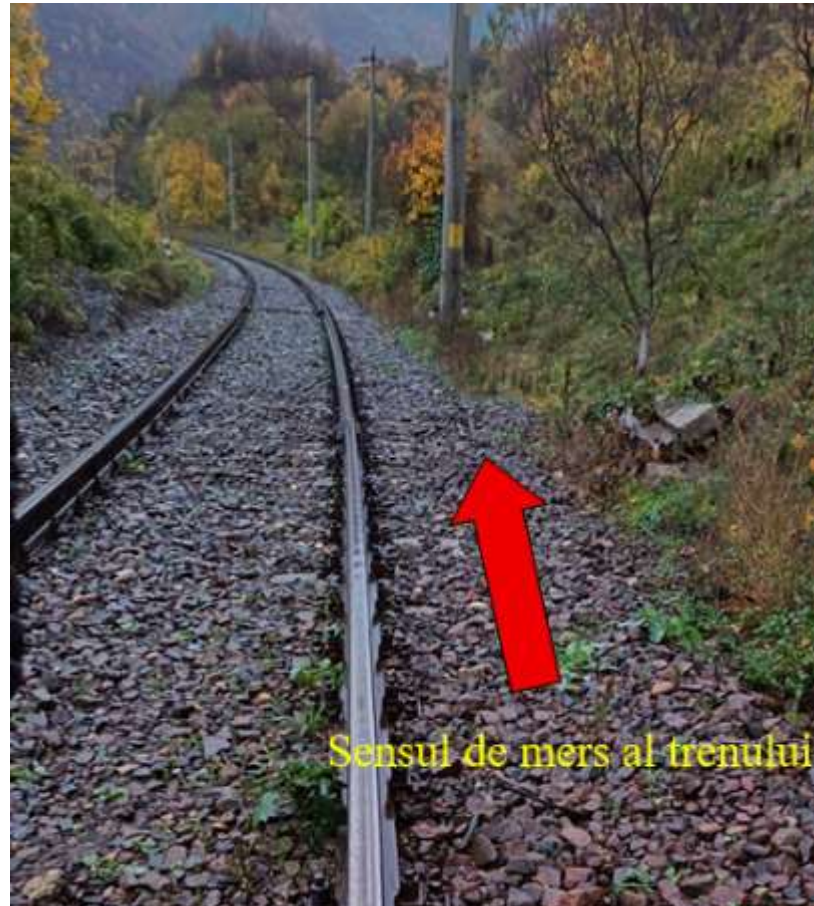
*Foto nr.1 – Zona producerii incidentului*

În zona producerii incidentului, proiecția în plan orizontal a traseului căii este curbă cu deviație stânga, în sensul de circulație al trenului și în sensul invers al creșterii kilometrajului, de la km 396+680 la km 396+980 (foto nr.1).

Curba pe care s-a produs lovirea vinciului metalic este compusă dintr-un arc de cerc cu rază constantă  $R=446$  m, supraînălțare  $h=50$  mm, supralărgire  $s=0$  mm, care se racordează cu aliniamentele adiacente prin intermediul a două curbe de racordare ale căror lungimi sunt:  $L_1=70$  m și  $L_2=60$  m. Această curbă cu racordări are punctele caracteristice amplasate la următoarele poziții kilometrice: AR=396+680, RC=396+750, CR=396+920 și RA=396+980. Incidentul s-a produs la km 396+800, în cuprinsul curbei circulare.

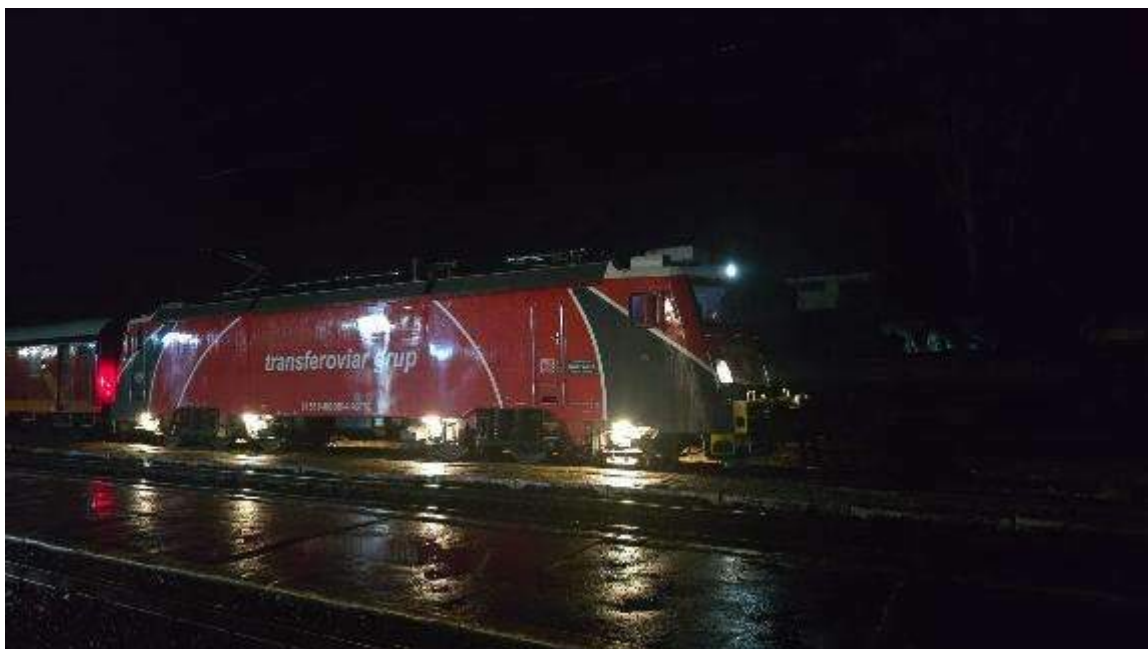
*Foto nr.2 – Locomotiva LEMA 086*

La verificarea locomotivei LEMA 086 s-au constatat avarii la capacul prizei pentru încălzire tren și îndoirea plugului de animale, în urma producerii incidentului.

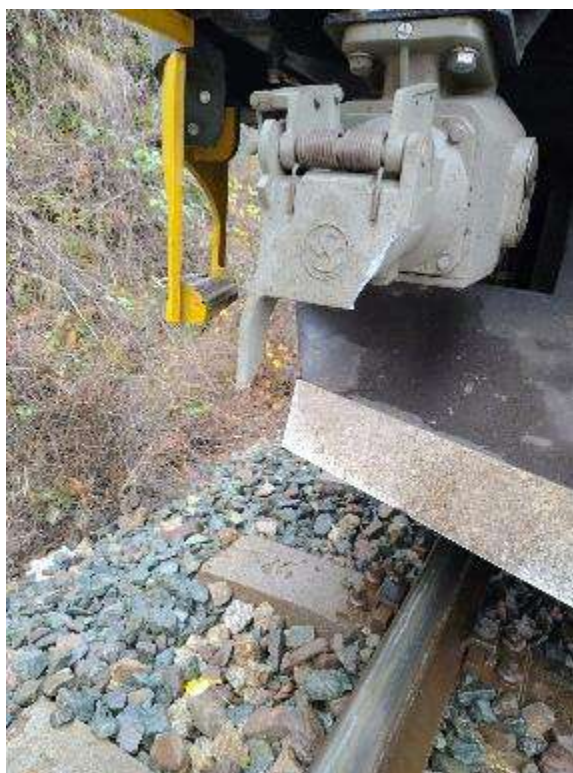
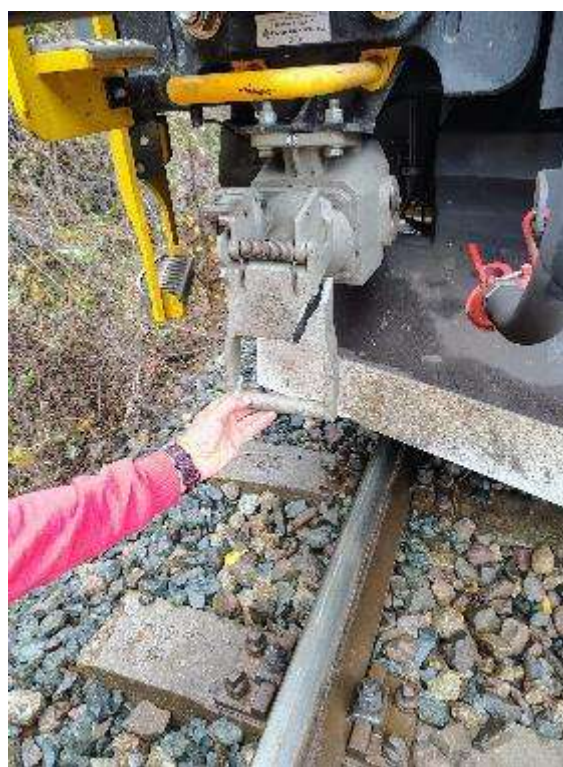
*Foto nr.3 și 4 – Priza pentru încălzire tren avariată*

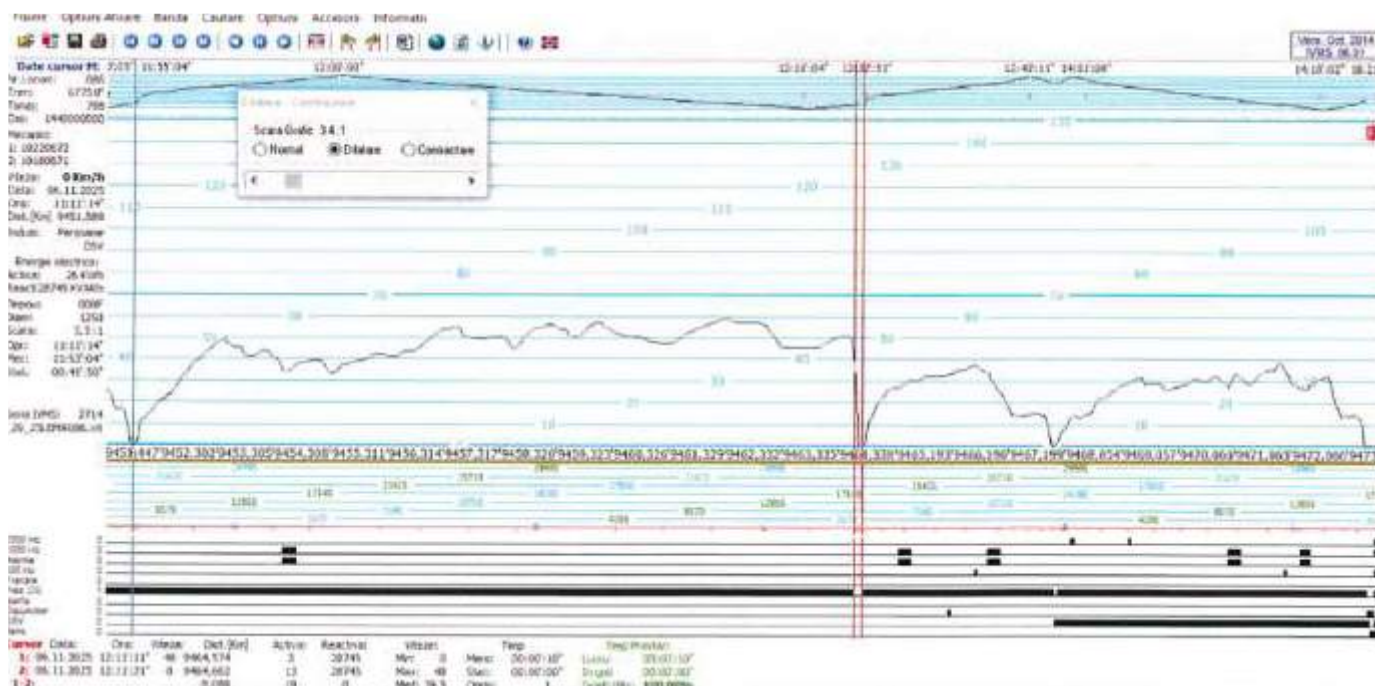
Fig. nr.3 – Diagrama vitezei înregistrată de instalația IVMS a locomotivei LEMA 086

- După trecerea de Hm Topleț, la km 396+800, la ora 12:11'11", trenul de marfă a oprit brusc iar viteza a scăzut de la 48 km/h la 0 pe o distanță de 88 m;
- Trenul de marfă nr.57758 a staționat 21'30";
- La ora 12:32'51", trenul a fost pus în mișcare pentru eliberarea liniei curente către Hm Valea Cernei.
