RAPORT DE INVESTIGARE

privind incidentul feroviar produs la data de 12.07.2021, pe raza de activitate a Sucursalei Regionale CF Craiova, în stația CFR Filiași, în circulația trenului de marfă nr.80230-1, prin depășirea vitezei maxime admise de linie, impusă la trecerea în abatere peste schimbătoarele de cale

Ediția finală
27 iunie 2022

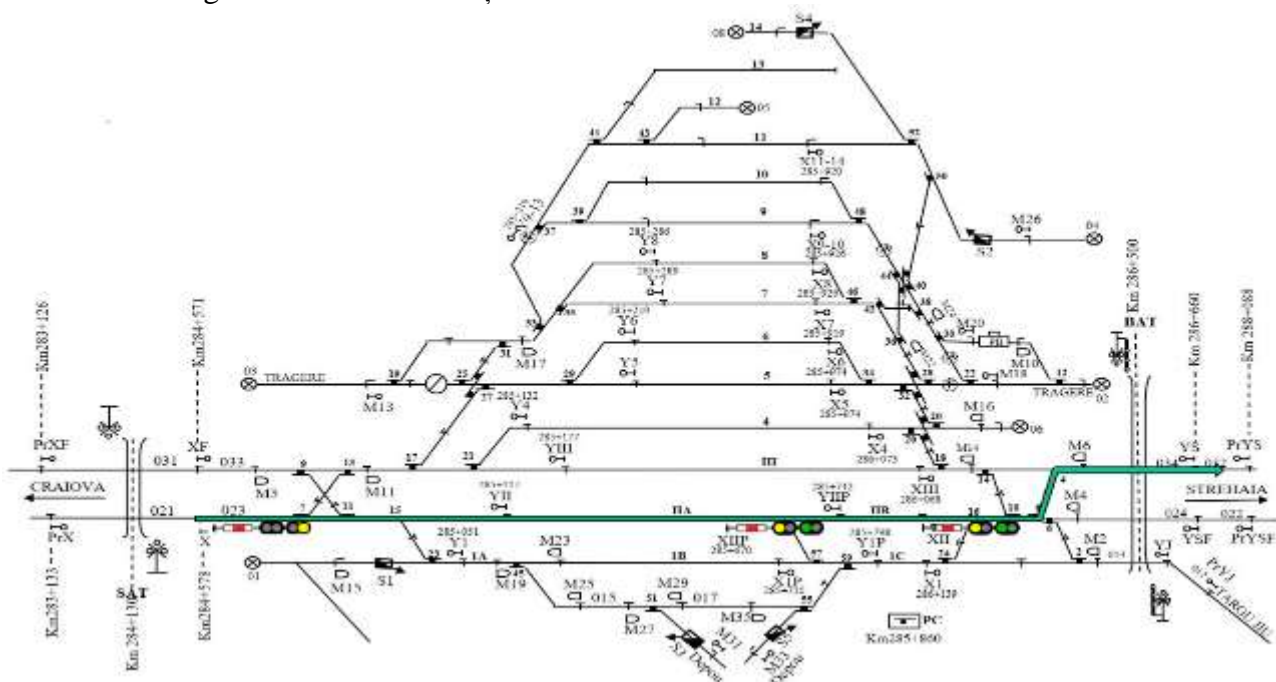
Fig.2 Schița stației CFR Filiași

Incidentul s-a produs după depășirea semnalului de ieșire X II, semnal dotat cu unități tip CBA și indicator de direcție. După punerea pe liber a semnalului de intrare X care a avut indicația „galben clipitor”, ceea ce indica faptul că semnalul următor de trecere X II P este pe liber cu viteză redusă (o unitate verde și o unitate galbenă), iar la semnalul de ieșire X II este pe liber cu viteză redusă, (o unitate verde și o unitate galbenă), acesta având aprins și indicatorul pentru semnalizarea ieșirii trenului pe linia din stânga a căii duble, precum și indicatorul de direcție.

Locul producerii incidentului în stația CFR Filiași este prezentat în figura nr.2.

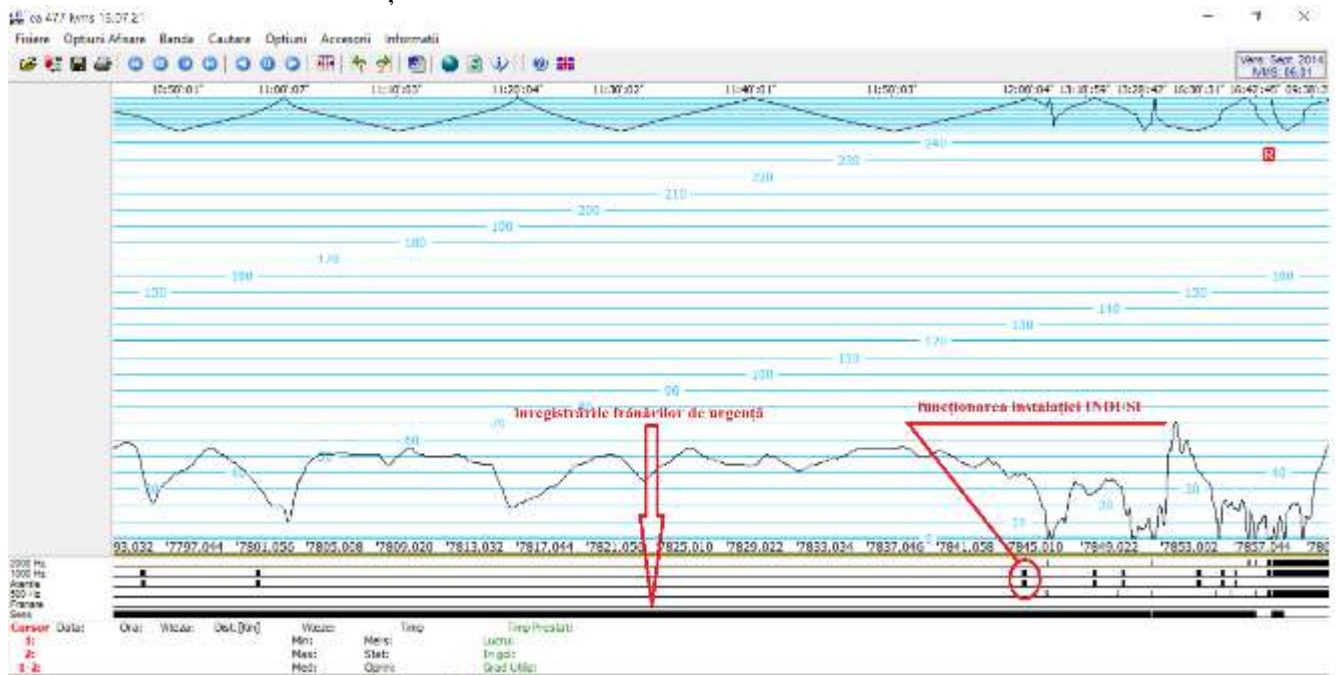
Fig.5 Înregistrarea IVMS înainte de remizarea locomotivei

Din analiza înregistrărilor IVMS, ale locomotivei titulare EA 477, se pot reține următoarele aspecte: Instalația INDUSI a funcționat fără probleme până la data de 11.07.2021, ora 16:47:29, oră la care locomotiva a fost remizată în stația CFR Craiova.

În fig.5, se observă că anterior remizării locomotivei în stația CFR Craiova nu s-au produs frânări de urgență iar influențele de la inductorii din cale au fost înregistrate corect și instalația INDUSI a funcționat normal până în momentul izolării ei.

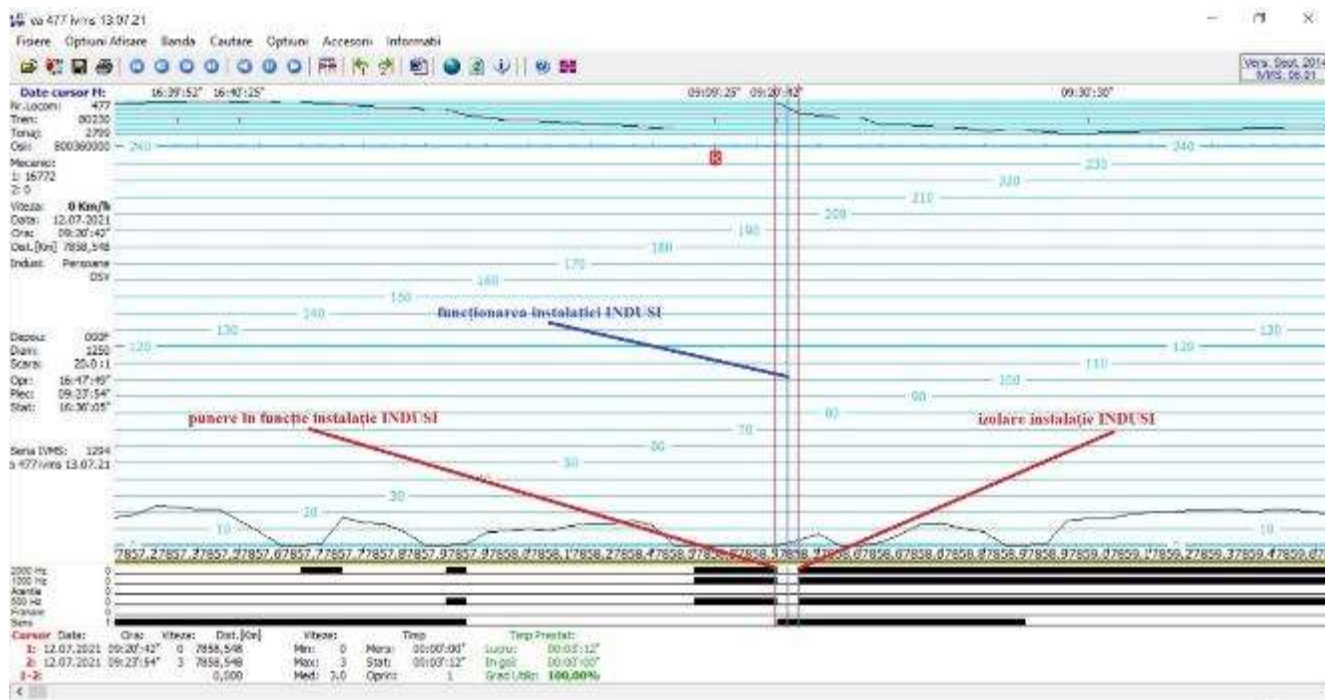
Fig.6 Punerea și scoaterea din funcție a instalației INDUSI

În fig.6 se observă momentul când mecanicul de locomotivă a pus în funcție instalația INDUSI în data de 12.07.2021 la ora 09:20:42 și a fost scoasă din funcție la ora 09:23:54. În acest interval de 3 minute și 12 secunde, instalația INDUSI a funcționat fără să producă frânări de urgență.

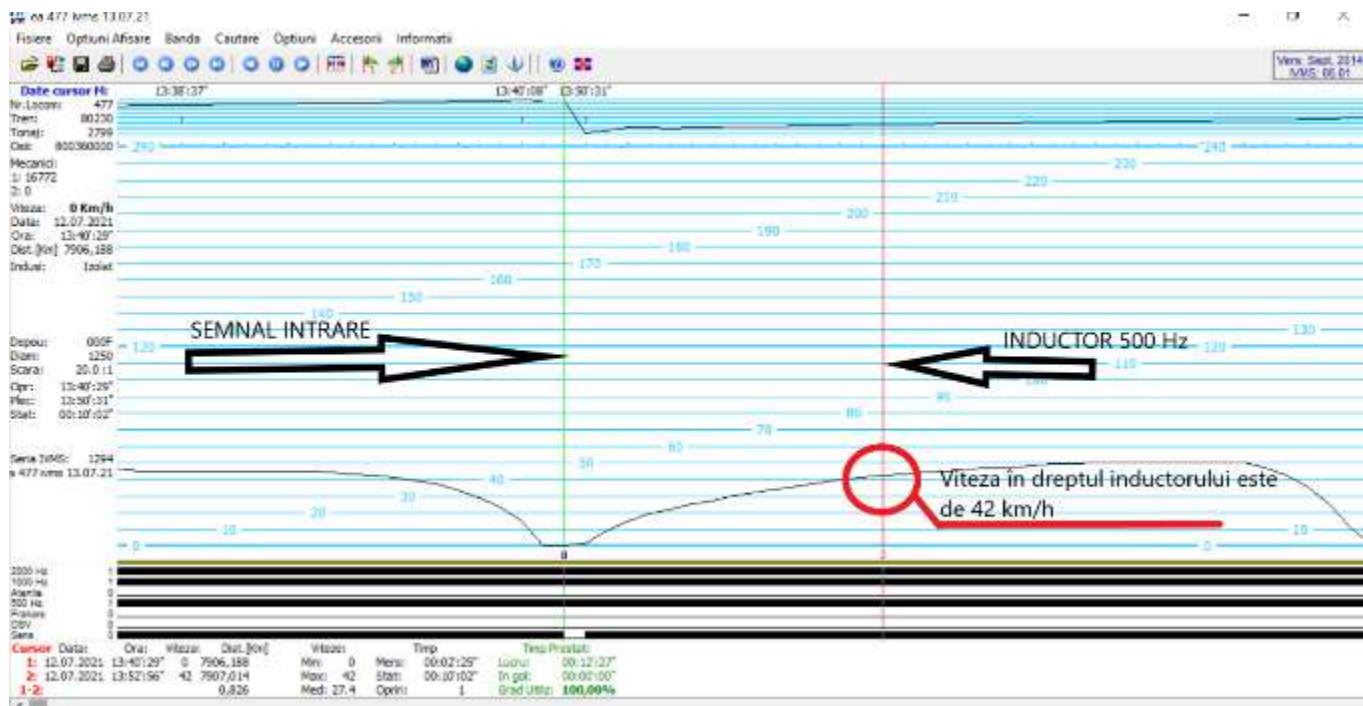
Având în vedere constatările prezentate la capitolul C.5.4.3. *Date constatate cu privire la locomotive* se poate afirma că starea tehnică a instalațiilor a influențat producerea acestui incident, prin faptul că acestea au fost izolate în mod nejustificat. Semnalul de parcurs X P II care avea indicația de verde-galben, este precedat de un inductor de 500 Hz amplasat la 250 metri înaintea acestuia, pentru a se putea monitoriza viteza de control V2 de 40 Km/h.

Fig.7 Imagine a benzii de vitezometru - cursorul 1 este la semnalul de intrare, cursorul 2 în dreptul inductorului de 500 Hz

Din datele puse la dispoziția comisiei de investigare referitoare la poziția semnalelor din stația CFR Filiași coroborat cu înregistrările instalație IVMS de pe locomotiva EA 477 a rezultat că semnalul de intrare X se află la km 284 + 578, semnalul de parcurs X P II este la km 285 + 670, iar inductorul de 500 Hz al acestuia este amplasat la o distanță de 842 metri față de semnalul de intrare.
