AGENȚIA DE INVESTIGARE FERROVIARĂ ROMÂNĂ - AGIFER

## RAPORT DE INVESTIGARE

privind incidentul feroviar produs la data de 21.07.2022, în stația CFR Craiova, în circulația trenului de marfă nr.68110, prin depășirea vitezei maxime admise de linie, la trecerea peste schimbătoarele de cale nr.65, nr.55 și nr.43/49 din capătul X al stației

Ediția finală  
05 decembrie 2022

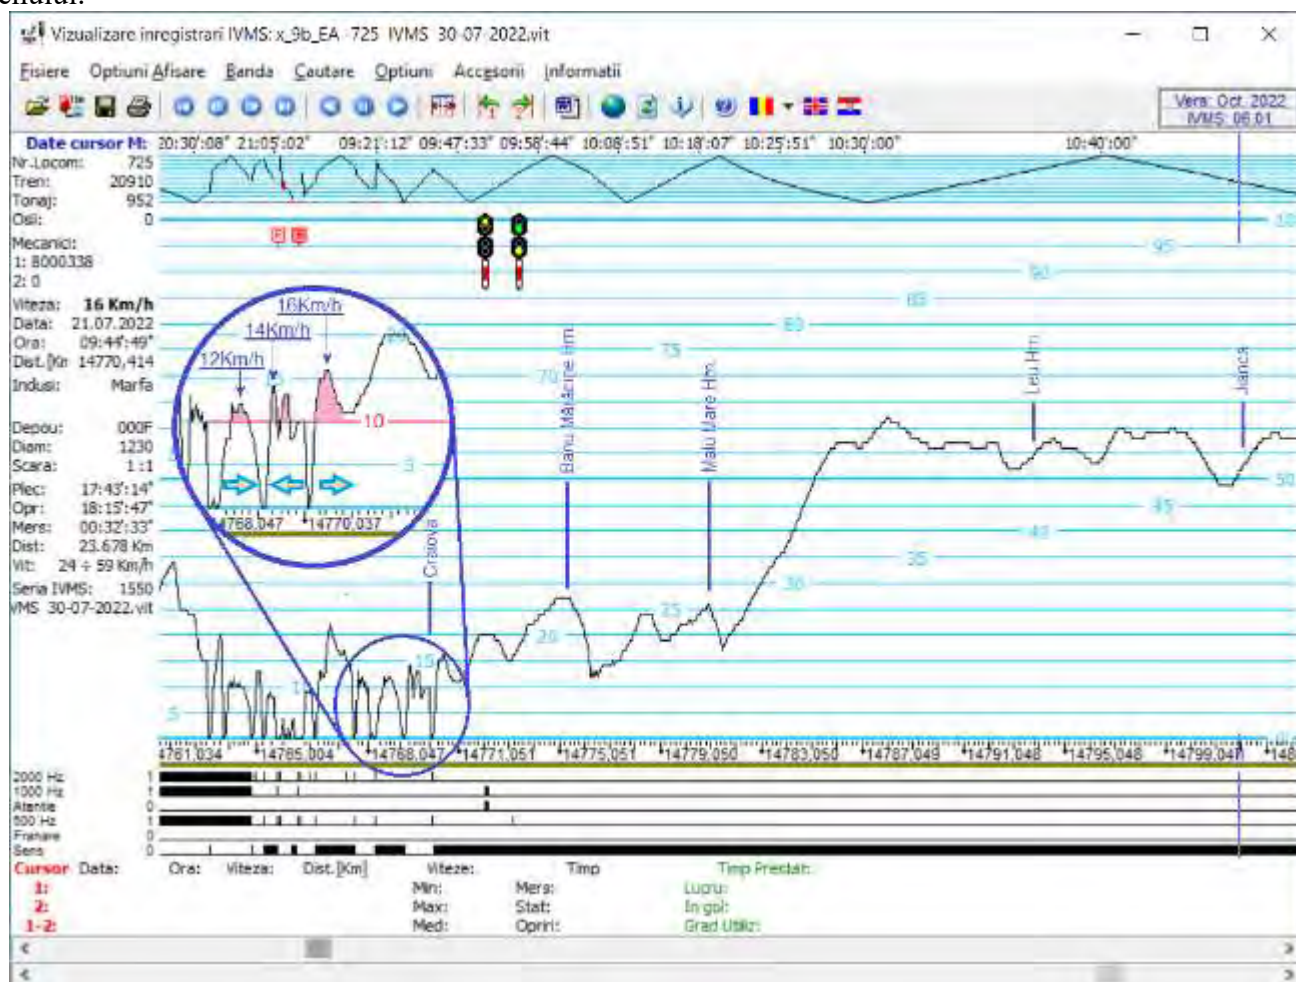
Fig.3 Imagine a benzii de vitezometru de la locomotiva EA 725 – plecare din stația Craiova, oprire, darea trenului înapoi și iar plecare cu înregistrarea vitezei de 16 km/h.

La ora 09:43, trenul a fost pus în mișcare, de la linia nr.5 a stației. Viteza a crescut de la 0 km/h la 16 km/h, pe o distanță de 348 m, pe restricția de 10 km/h la trecerea peste schimbătoarele de cale nr.65, nr.55 și nr.43/49 cu înscriere spre firul II Banu Mărăcine. Viteza a scăzut de la 16 km/h la 11 km/h, pe un spațiu de aproximativ 695 m, moment în care mecanicul a efectuat verificarea eficacității frânei automate a trenului.

-din stația CFR Craiova trenul a plecat din nou la ora 09:42':50", viteza a crescut de la 0 Km/h la 16 Km/h pe un spațiu de aproximativ 348 metri, după care a scăzut de la 16 Km/h la 11 Km/h pe un spațiu de 695 metri, moment în care la ora 09:48':11" mecanicul a efectuat verificarea eficacității frânei automate a trenului.

În timpul demarajului, urmărind permanent valoarea curentului mediu pe motoarele de tracțiune, mecanicul nu a mai acordat atenție corespunzătoare indicației vitezometrului și nu a observat că trenul a depășit viteza maximă de 10 Km/h prevăzută în BAR, trenul circulând cu viteza maximă de 16 Km/h, pe o distanță de 348 m, peste schimbătoarele de cale.
