RAPORT DE INVESTIGARE

privind incidentul feroviar produs la data de 28.10.2022, pe raza de activitate a Sucursalei Regionala CF Cluj, între halta de mișcare Șuncuiuș și stația CFR Oradea Est, prin lovirea unor elemente ale instalațiilor feroviare, de către o piesă desprinsă de la locomotiva DA 506, aflată în remorcarea trenului de marfă nr. 58807

Raport de investigare ediție finală
8 decembrie 2022

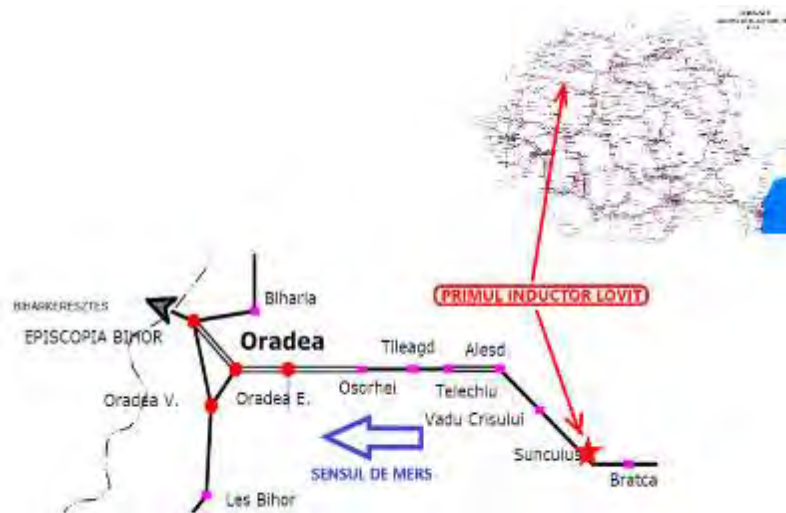
Imaginea 1 - Locul producerii incidentului Hm. Șuncuius, unde se afla primul inductor avariata în raport cu sensul de mers al trenului

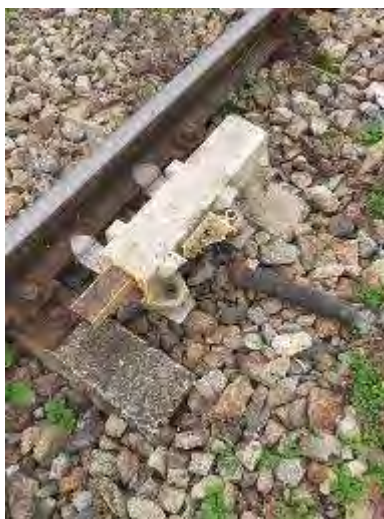
La data de 28.10.2022 IDM din Hm Oșorhei a fost avizat prin Notă de avizare a frânelor de urgență de către mecanicul trenului de călători nr. 3073, despre faptul că s-a produs frânarea de urgență la inductorul de cale de 1000/2000 Hz aferent semnalului Bl.7 de pe BLA Tileagd – Oșorhei. Personalul SCB a fost avizat în data de 28.10.2022, în jurul orei 11.13 de către IDM din Hm Oșorhei, procedând la verificarea instalației de autostop. În urma verificărilor făcute, personalul de specialitate SCB a depistat avarii la inductorii de cale, situați între Hm. Șuncuiș și stația Oradea Est pe intervalul km 601+184 - 650+762, fapt consemnat în procesul verbal de constatare tehnică fiind depistați un număr de 38 inductori de cale cu avarii la carcasa inductorilor care au necesitat înlocuirea lor.

Imaginea 2 – Inductor de cale avariata

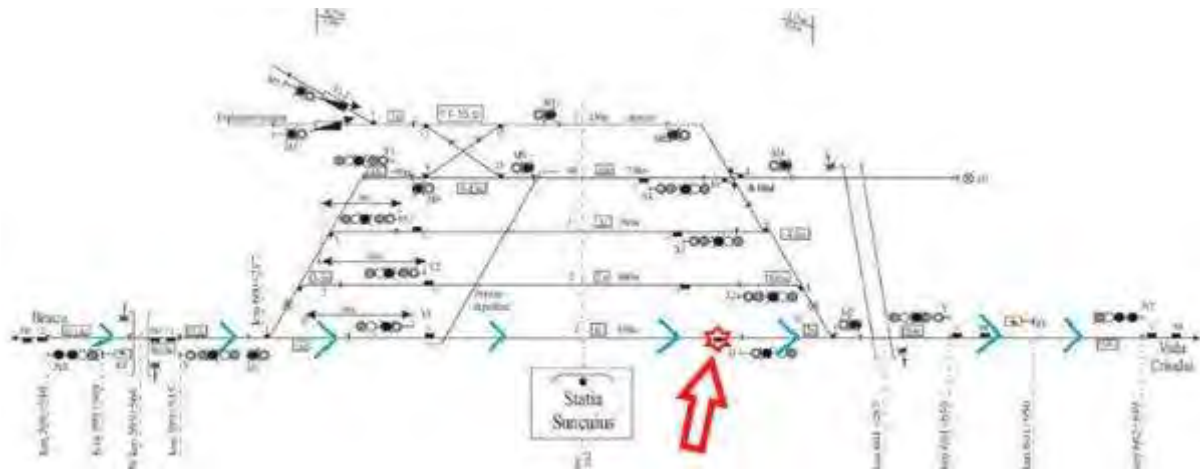
Imaginea 3 - Amplasamentul primului inductor avariat, în raport cu sensul de mers, la semnalul de ieșire din Hm. Șuncuiș

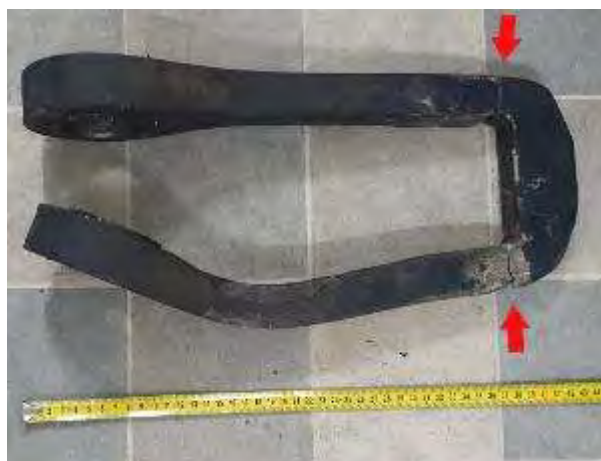
În urma verificărilor efectuate a fost identificată în stația CFR Episcopia Bihor, locomotiva DA 506 la care s-a depistat faptul că furca de suspensie aferentă osiilor 2-3 stânga (adică pe partea dreaptă pe sensul de mers Cluj Napoca – Oradea) era ruptă în trei bucăți, având două secțiuni de rupere.

Imaginea 7 – cele două secțiuni de rupere ale bridei pendulare

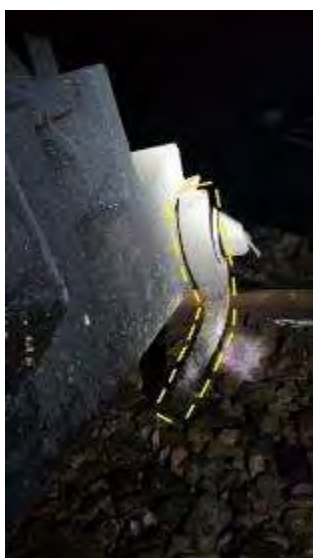
Imaginea 8 – Brațul rupt al bridei pendulare, cu capătul rotit în jos spre terasament (fotografie în situ provenită de la martor ocular)

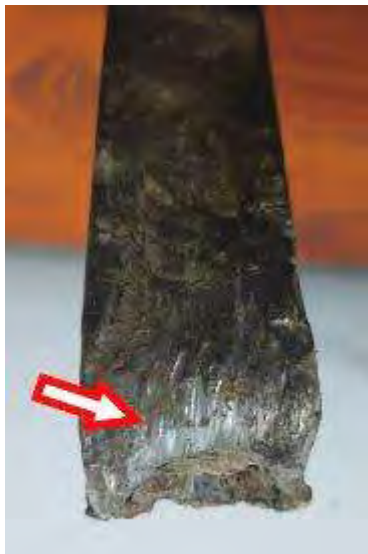
- brida pendulară prezenta pe brațul rotit în jos spre terasament în zona de rupere al acestuia, urme ale impacturilor cu elementele infrastructurii feroviare;

Imaginea 9 – urme ale impacturilor cu elementele infrastructurii feroviare, pe capătul brațului de la brida pendulară

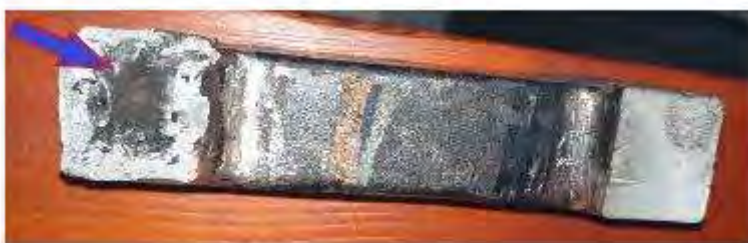
- fisurarea bridei pendulare din cauza fenomenului de oboseală a materialului, fisurare care a condus la ruperea bridei pendulare.

În secțiunea de rupere a brațului bridei pendulare, s-a identificat o fisură veche, evidențiată de ruginirea oțelului.

Imaginea 10 – fisură veche în secțiunea de rupere a bridei pendulare

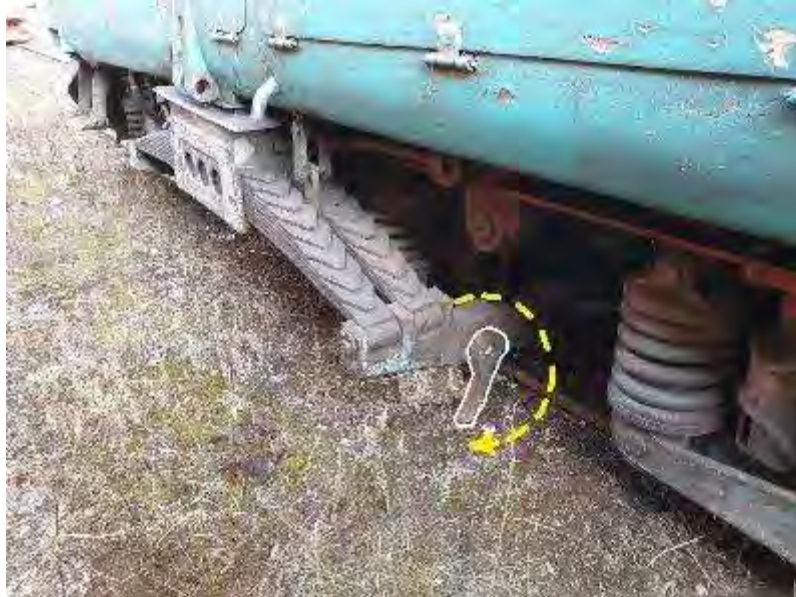
După ruperea ambelor brațe ale bridei pendulare amplasate între osiile 2 și 3 partea stângă, unul dintre brațe a executat în plan vertical o rotație de 180°, rotindu-se în jurul bulonului de fixare de la partea inferioară a bridei.

În urma acestei schimbări de poziție, capătul liber al brațului bridei pendulare s-a deplasat în jos spre terasamentul căii ferate, a pătruns în gabaritul pentru elemente ale instalațiilor feroviare, unde a lovit și avariat componentele instalațiilor SCB între Hm Șuncuiș și stația CFR Episcopopia Bihor.

Imaginea 11 – Unul dintre brațele rupte ale bridei pendulare, s-a rotit înspre inductorii din cale (exemplu)
