RAPORT DE INVESTIGARE

al incidentului feroviar produs la data de 23.11.2022 pe raza de activitate a Sucursalei Regionale de Căi Ferate Iași, în stația CFR Roman prin desprinderea tablei indicatoare a vagonului de marfă nr.31537957147-6 din compunerea trenului nr.5600023 (aparținând operatorului de transport feroviar de marfă SNTFM „CFR Marfa” SA) din suportii de prindere de pe vagon și care a avariat picheții de alimentare ai inductorilor de 500Hz și 1000/2000Hz ai semnalului prevestitor PrX al stației CFR Roman

EDIȚIA FINALĂ
Data:31.01.2023

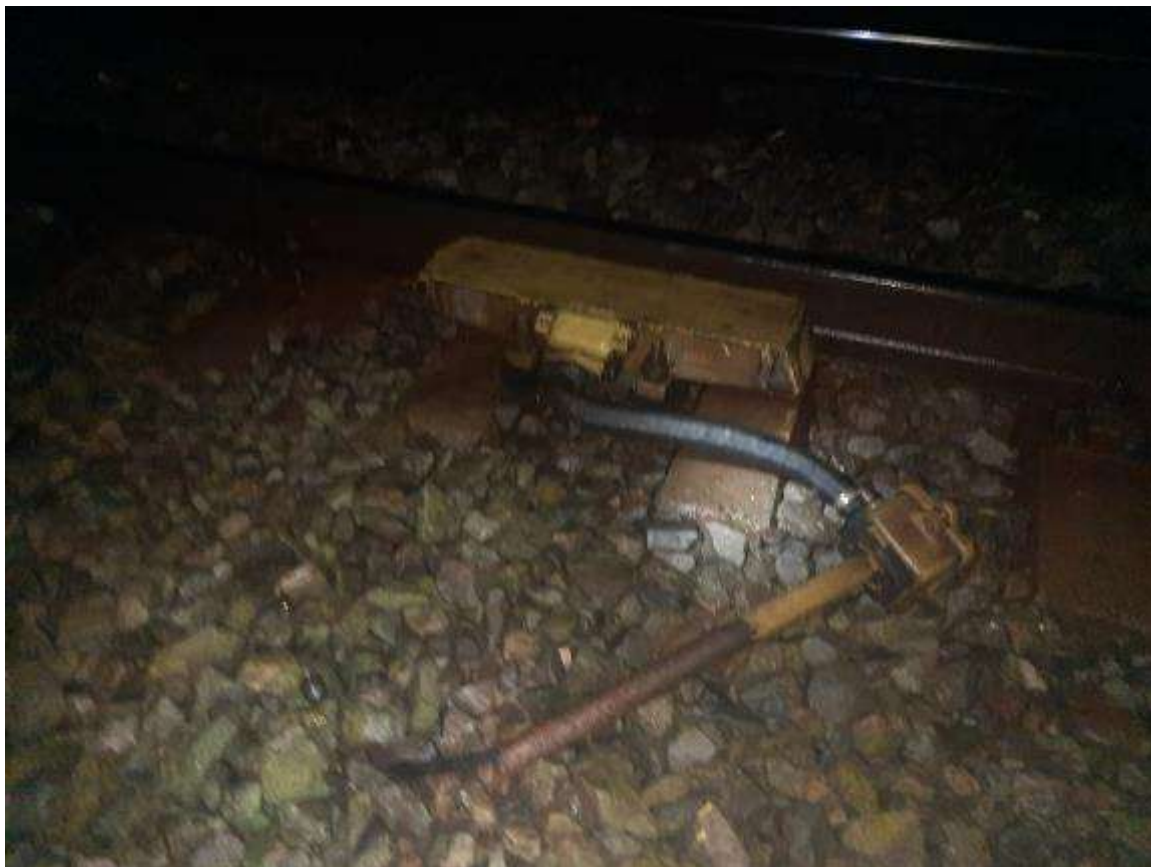
La instalații s-a constatat că pichetii de alimentare de la inductorii de 500Hz și 1000/2000 Hz de la semnalul Pr. X al stația CFR Roman erau avariați.

Foto nr.1 pichet 500Hz avariata

În urma producerii incidentului a fost necesar înlocuirea pichetului de alimentare al inductorului de 500 Hz. Până la finalizarea raportului de investigare, pagubele comunicate de SRCF Iași sunt în valoare totală de 1860,80 lei (valorile conțin TVA).

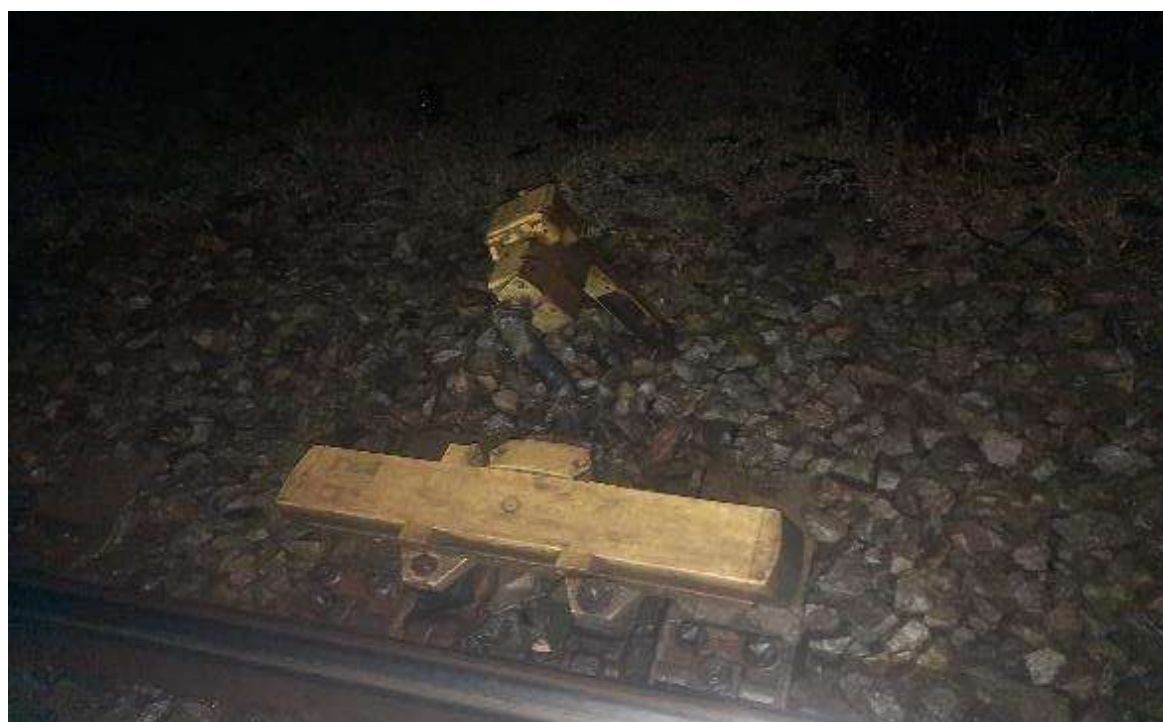
Foto nr.2 - pichet 1000/2000Hz avariata

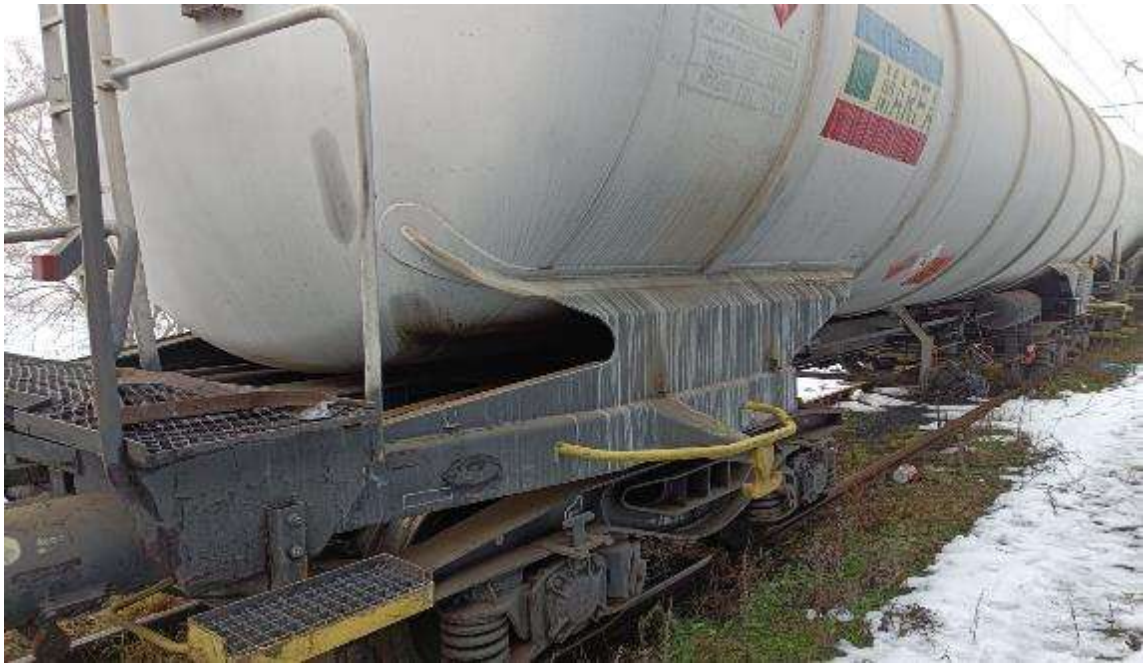
Trenul a circulat în condiții de siguranța circulației pe distanța cuprinsă între stația CFR Adjud și stația CFR Văratec, unde a ajuns la data de 23.11.2022, ora 19:13, personalul de tracțiune predând locomotiva, legată la tren și frână, după ce a fost asigurată menținerea pe loc a trenului cu frânele de mână (foto nr.3).

Foto nr.3 -vagonul nr. 31537957147-6 cu tabla indicatoare lipsă în stația Văratec

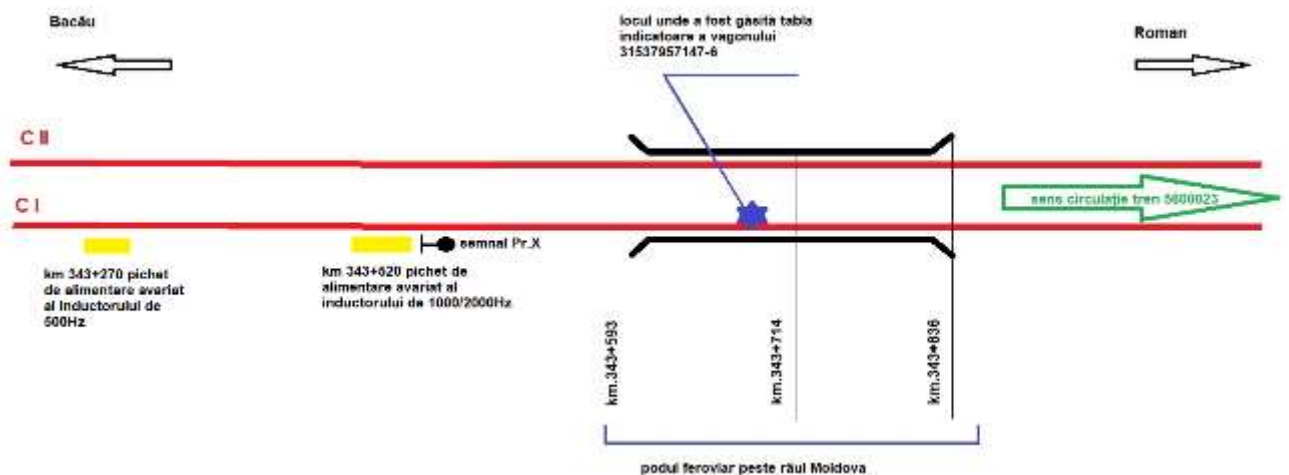
Înainte de intrarea trenului de marfă nr.5600023 în stația CFR Roman, în jurul orei 17:24, tabla indicatoare de pe partea dreaptă (în sensul de mers) a vagonului nr.31537957147-6 a flambat în exterior datorită curentului de aer provocat de deplasarea trenului și a intrat în gabaritul pichetilor de alimentare ai inductorilor de 500Hz și 1000/2000Hz ai semnalului de prevestitor PrX al stației CFR Roman producând lovirea și avarierea acestora – figura nr.1.

Figura nr.1 – Schiță cu amplasarea pichetilor avariați

Inductorii avariați de tabla indicatoare a vagonului nr. 31537957147-6 erau poziționați pe teren astfel:

-la km343+270 fir II inductor 500 Hx PrXF.

-la km343+520 fir II semnale de bloc PrXF/BL24, bobine de joantă, inductori 1000/2000 Hz

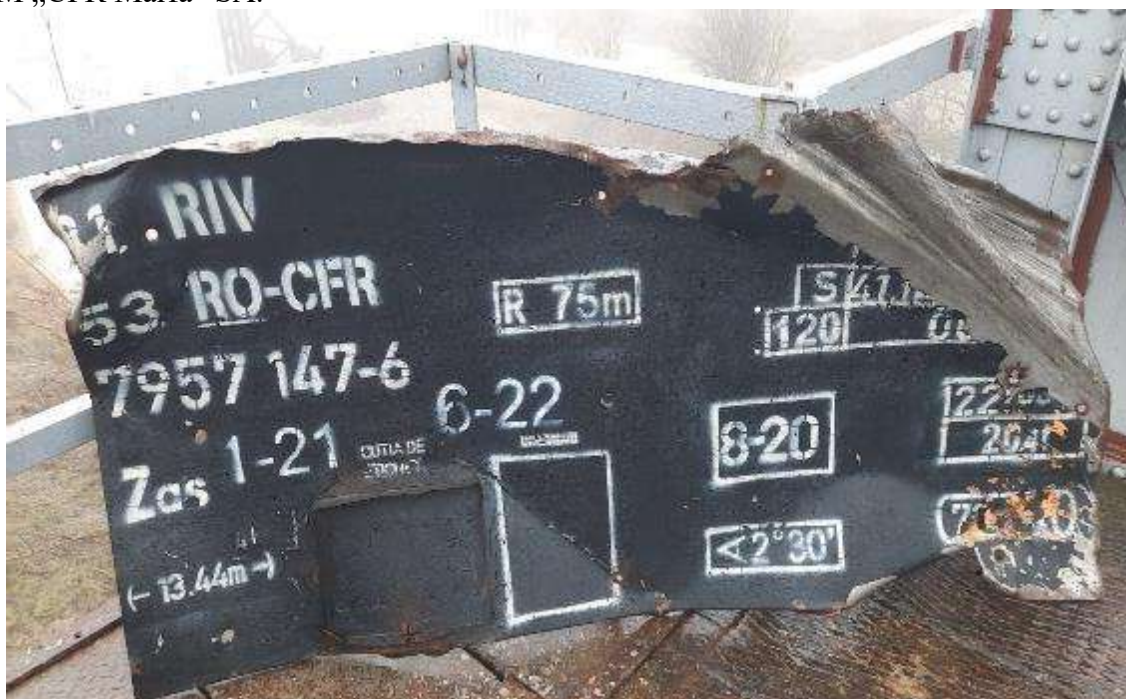
IDM a avizat șeful de stație, iar acesta, la deplasarea pe teren a găsit tabla respectivă, pe care a identificat numărul de vagon 31537957147-6, vagon care a făcut parte din trenul nr.5600023 (aparținând operatorului de transport „CFR Marfă” SA) care a circulat în data de 23.11.2022, la ora 17:24 prin stația CFR Roman – foto nr.4, foto nr. 5.

Foto nr.4 – tabla indicatoare recuperată pe podul feroviar la km 343+593

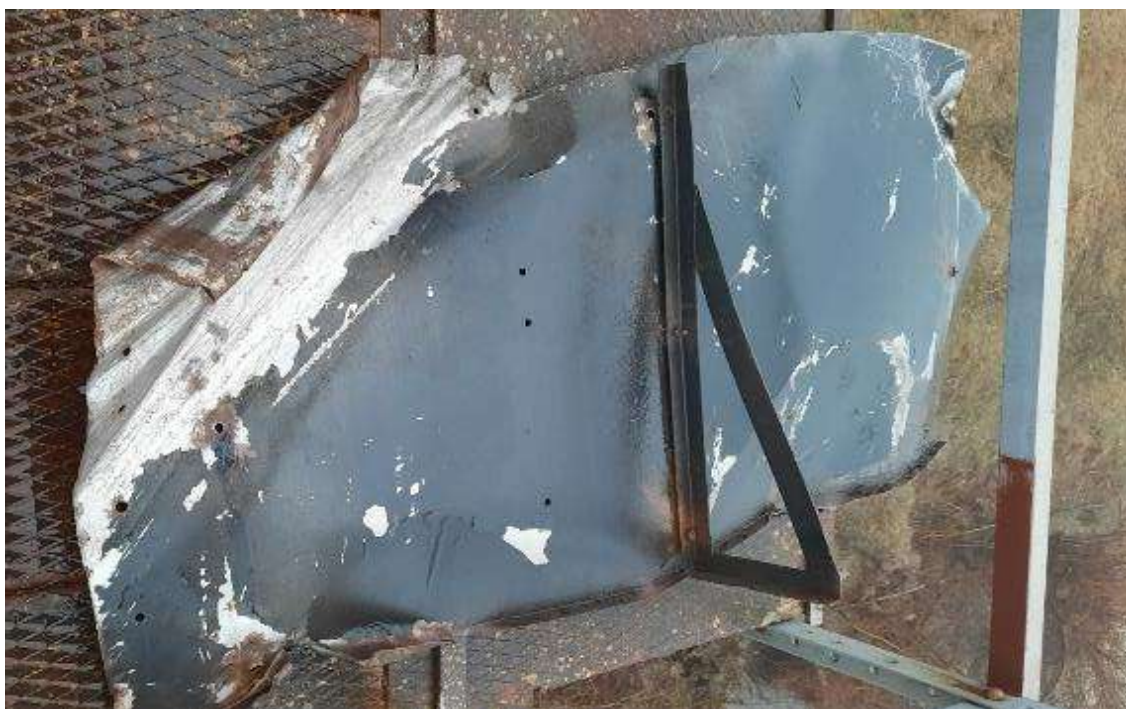
Foto nr.5 – tabla indicatoare cu suportul de prindere rămas pe spatele ei

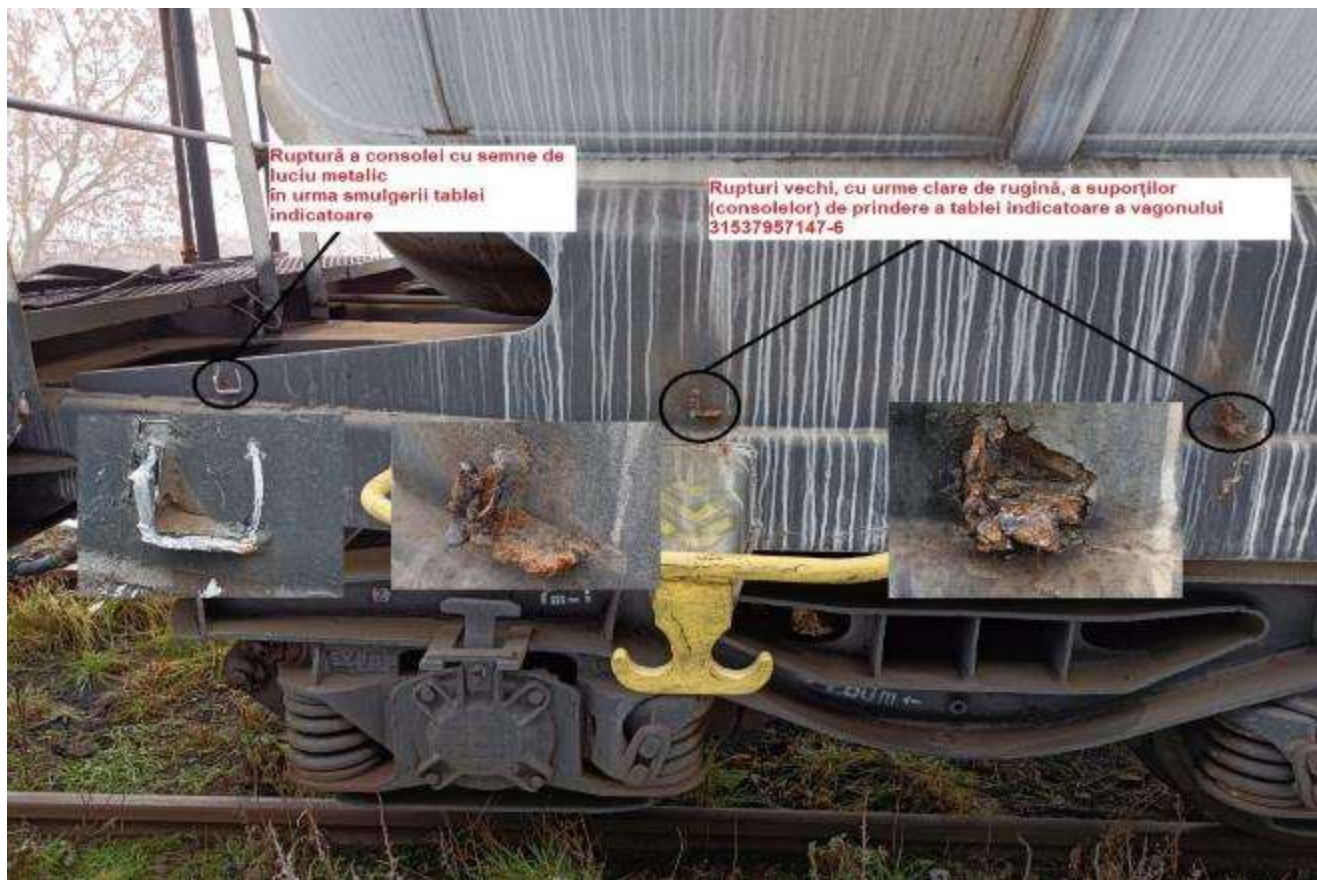
- Tabla indicatoare a vagonului nr.31537957147-6 a fost prinsă de vagon prin intermediul a trei suportii din profil oțel cornier 40x40x4 mm. Acești suportii au fost sudați de șasiul vagonului.
- Pe șasiul vagonului, primul suport în sensul de mers al trenului prezenta o ruptură veche 100%, cu urme de rugină, având o ruptură sub formă neregulată în urma unei suduri neconforme - fără urme de smulgere, al doilea suport prezenta o ruptură veche 100%, cu urme de rugină, având ruptura neuniformă în urma unei suduri neconforme, fără urme de smulgere, iar al treilea suport prezenta urme de ruptură nouă (foto nr.6).

Foto nr.6- punctele de prindere a tablei indicatoare

- ruptură veche 100% 1 a doi din cei trei suportți de fixare a tablei indicatoare;
- sudură neconformă a suportului de prindere a tablei indicatoare.

-a fost reperlucrat actul nr. V1.1/893/2022 cu salariații proprii prin care s-a dispus ca în cadrul reviziilor tehnice (componere, tranzit, sosire) revizorii tehnici de vagoane să acorde o atenție sporită modului de prindere al tablelor indicatoare;

-în actul nr. V1.1/893/2022 se dispune de asemenea, verificarea obligatorie a modului de prindere al tablelor indicatoare cu ocazia introducerii vagoanelor aparținând SNTFM „CFR Marfă” SA la Liniile/Zonele de reparații din cadrul Punctului de Lucru IRV pentru repararea defectelor accidentale;

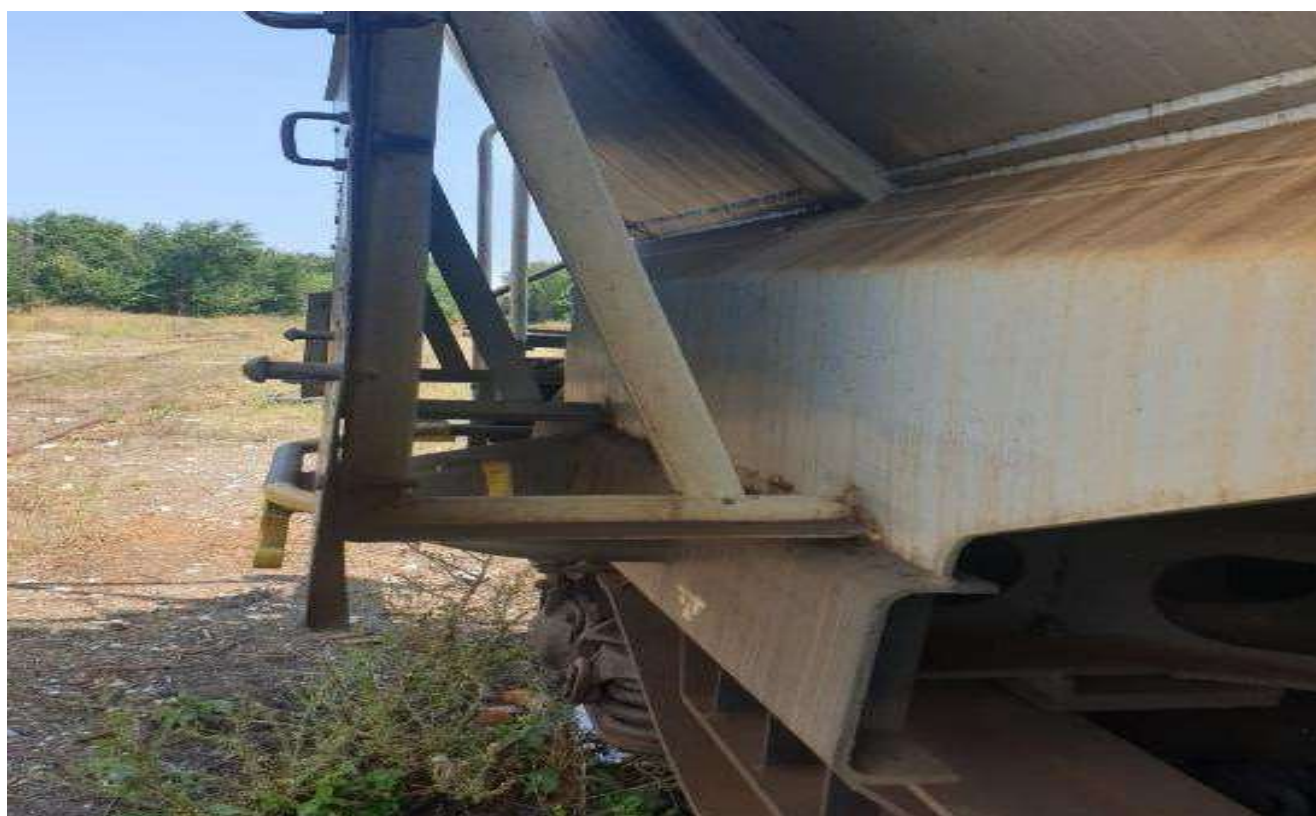
Foto nr.7 –modul de prindere de șasiu al suportilor tablei indicatoare la vagon seria Zas

-aceste elemente metalice de prindere sunt acoperite de tabla indicatoare, starea lor fiind greu de depistat în cadrul reviziilor tehnice – foto nr.7.
