RAPORT DE INVESTIGARE

al incidentului feroviar produs pe raza de activitate a Sucursalei Regionale de Căi Ferate București în data de 02.07.2022, între stațiile CFR Florești Prahova și Buda, în circulația trenului de marfă nr.66005 aparținând SNTFM „CFR Marfă” SA, prin depășirea vitezei maxime stabilite pentru categoria de tren

*Raport final
06 februarie 2023*

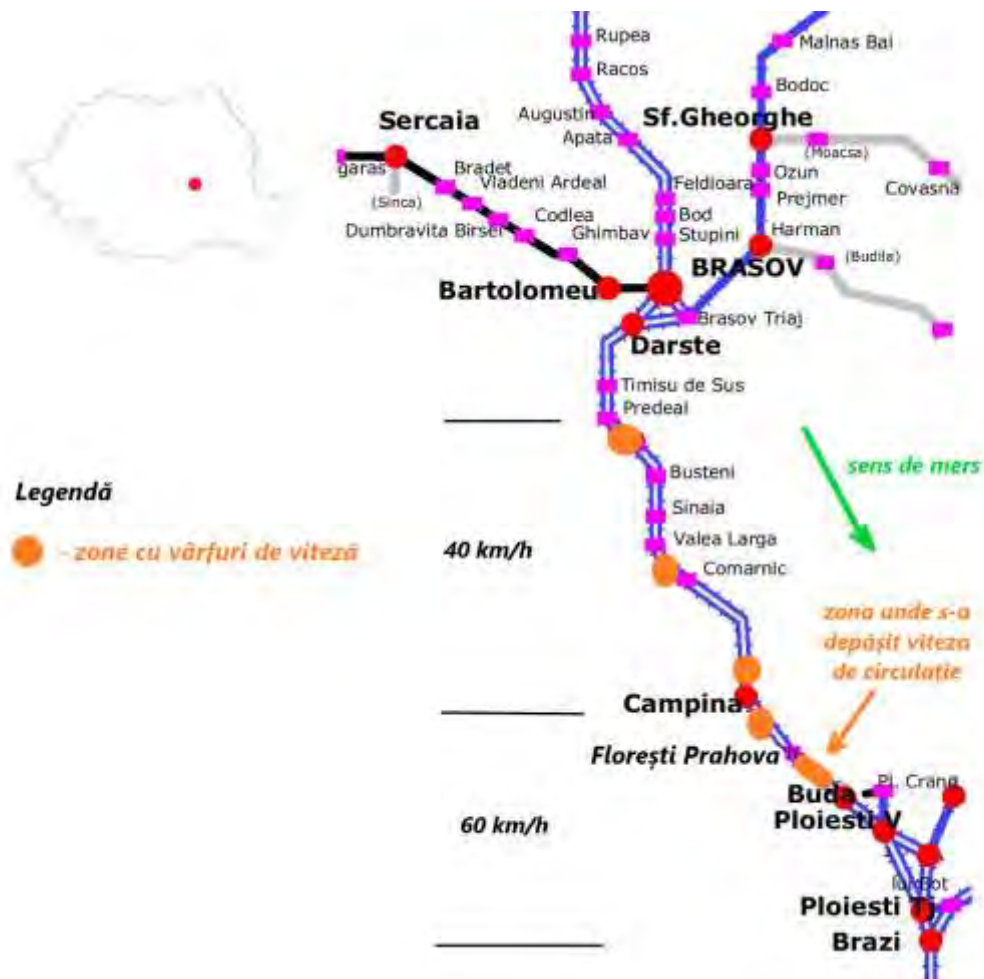
Figura nr.1 – locul producerii incidentului

În livretul de mers, viteza maximă de circulație pentru trenul nr.60088 este de 40 km/h pe distanța Predeal – Câmpina și de 60 km/h pe distanța Câmpina – Brazi – *figura nr.1*. Din verificările efectuate de comisia de investigare, a reieșit faptul că, în general, trasele alocate SNTFM „CFR Marfă” SA (inclusiv trenul nr.60164 în condițiile căruia s-a circulat pe distanța Brașov – Predeal), au prevăzută pentru distanța Câmpina – Brazi, viteza maximă de circulație la valoarea de 70 km/h, trenul nr.60088 fiind o excepție. Menționăm faptul că, din documentele puse la dispoziție, a reieșit faptul că în livretul de mers, pentru trenul nr.60088, nu au existat tecturi care să modifice viteza de circulație de 60 km/h între stațiile Câmpina – Brazi.

Pe porțiunea de linie respectivă, viteza maximă de circulație a trenului prevăzută în livret a fost de 60 km/h. În concluzie, pe distanța menționată, s-a depășit viteza de circulație prevăzută în livret pentru trenul respectiv cu +26 km/h, pe o distanță totală de 3,245 km, într-un timp de 3 minute.

Tot ca urmare a verificărilor efectuate la înregistrările instalaţiei IVMS, s-a mai constatat că anterior producerii depăşirii de viteză, după plecarea din staţia CFR Predeal, s-au mai înregistrat 4 vârfuri de viteză cuprinse între 1 ÷ 3 km/h – figura nr.1.
