## RAPORT DE INVESTIGARE

al incidentului feroviar produs la data de 28.03.2023 pe raza de activitate a Sucursalei Regionale de Căi Ferate Cluj , între Halta de mișcare Oradea Vest și Halta de mișcare Ciumeghiu, în circulația trenului de marfă nr.66612028 aparținând SC Grup Feroviar Român SA, prin depășirea vitezei maxime stabilite în Livretul de mers

*Raport de investigare  
17 iulie 2023*

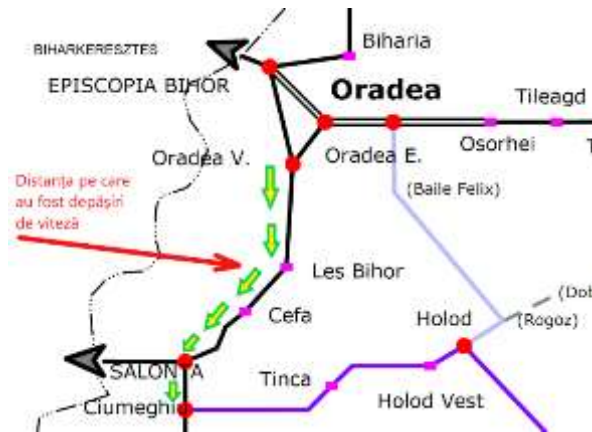
Figura nr.1 – locul producerii incidentului

În data de 30.03.2023, cu ocazia verificării înregistrărilor instalației de măsurare și înregistrare a vitezei tip IVMS a locomotivei DA 261, s-a constatat faptul că pe distanța Oradea Vest – Ciumeghiu trenul de marfă nr.66612028 a depășit viteza de 50 km/h, respectiv a circulat cu viteze de maxim 56 km/h.

În concluzie, pe distanța menționată, în mai multe cazuri a fost depășită viteza maximă de circulație prevăzută în livret pentru acel tren cu +6 km/h.

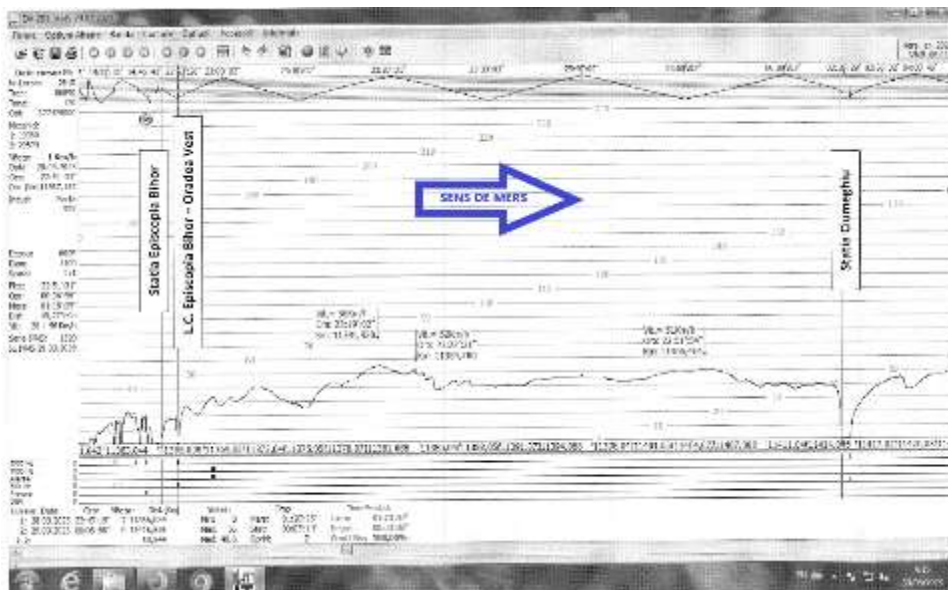
Figura nr.2 – diagrama vitezelor

În data de 30.03.2023, cu ocazia verificării înregistrărilor instalației de măsurare și înregistrare a vitezei tip IVMS a locomotivei DA 261, s-a constatat faptul că trenul de marfă nr.66612028 a trecut prin stația CFR Oradea Vest la ora 23:03:13 cu o viteză de 35 km/h, după care trenul a circulat cu viteze cuprinse între 25 - 50 km/h până la ora 23:17:56, apoi viteza a crescut de la 50 km/h la 56 km/h pe o distanță de 988 metri, până la ora 23:19:02. De la ora 23:19:02 trenul de marfă nr.66612028 a circulat cu o viteză constantă de 56 km/h pe o distanță totală de 156 metri, până la ora 23:19:12, după care viteza a scăzut de la 56 km/h la 52 km/h pe o distanță de 780 metri, până la ora 23:20:04, ora când trenul a trecut prin Hm Leș Bihor cu o viteză de 52 km/h. De la ora 23:20:04 trenul de marfă nr.66612028 a circulat cu viteze cuprinse între 51-52 km/h pe o distanță totală de 572 metri, până la ora 23:20:44, după care viteza a scăzut de la 51 km/h la 49 km/h pe o distanță de 260 metri, până la ora 23:21:03, apoi a circulat cu o viteză constantă de 49 km/h pe o distanță totală de 468 metri, până la ora 23:21:37. De la ora 23:21:37 viteza trenului de marfă nr.66612028 a crescut de la 49 km/h la 52 km/h pe o distanță de 572 metri, până la ora 23:22:18, după care viteza a scăzut de la 52 km/h la 48 km/h pe o distanță de 260 metri, până la ora 23:22:37, apoi trenul a circulat cu viteze cuprinse între 37 - 50 km/h pe o distanță totală de 8268 metri, până la ora 23:34:37, ora când trenul a trecut prin Hm Cefa cu o viteză de 42 km/h.

Precizăm că instalația de măsurare și înregistrare a vitezei tip IVMS are precizia de măsură a vitezei de -0..+1,5% din domeniul de măsură, iar precizia de înregistrare de a vitezei de +/- 1% din domeniul de măsurare a vitezei.

Pe distanța Oradea Vest – Ciameghiu, trenul a depășit ale viteza maximă de 50 km/h prescrisă în Livretul de mers, valoarea maximă a vitezei de circulație fiind de 56 km/h.
