RAPORT DE INVESTIGARE

privind incidentul feroviar produs la data de 16.11.2024, pe raza de activitate a Sucursalei Regionale CF Cluj, în stația CFR Carei, manifestat prin lovirea unor elemente ale instalațiilor feroviare, de către o ușă de vizitare deschisă de la echipamentul încărcat pe vagonul nr.31804863701-7, aflat în componerea trenului de marfă nr.56522 016, aparținând SC Deutsche Bahn Cargo România SRL

*Raport de investigare
10 aprilie 2025*

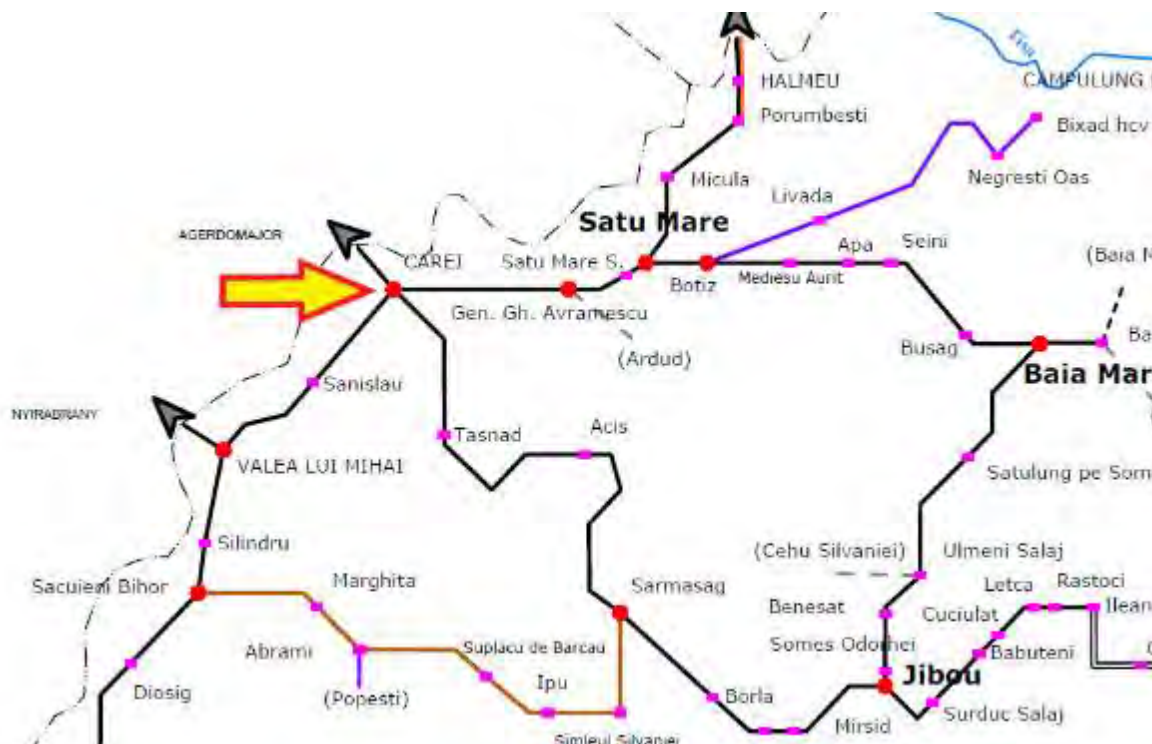
Imaginea 1 - Locul producerii incidentului

Cauza directă a producerii incidentului feroviar o constituie lipsa axului de înzăvorâre al ușii de vizitare de la echipamentul încărcat pe vagon, deschiderea ușii și intrarea acesteia în gabaritul pentru elemente ale instalațiilor feroviare.

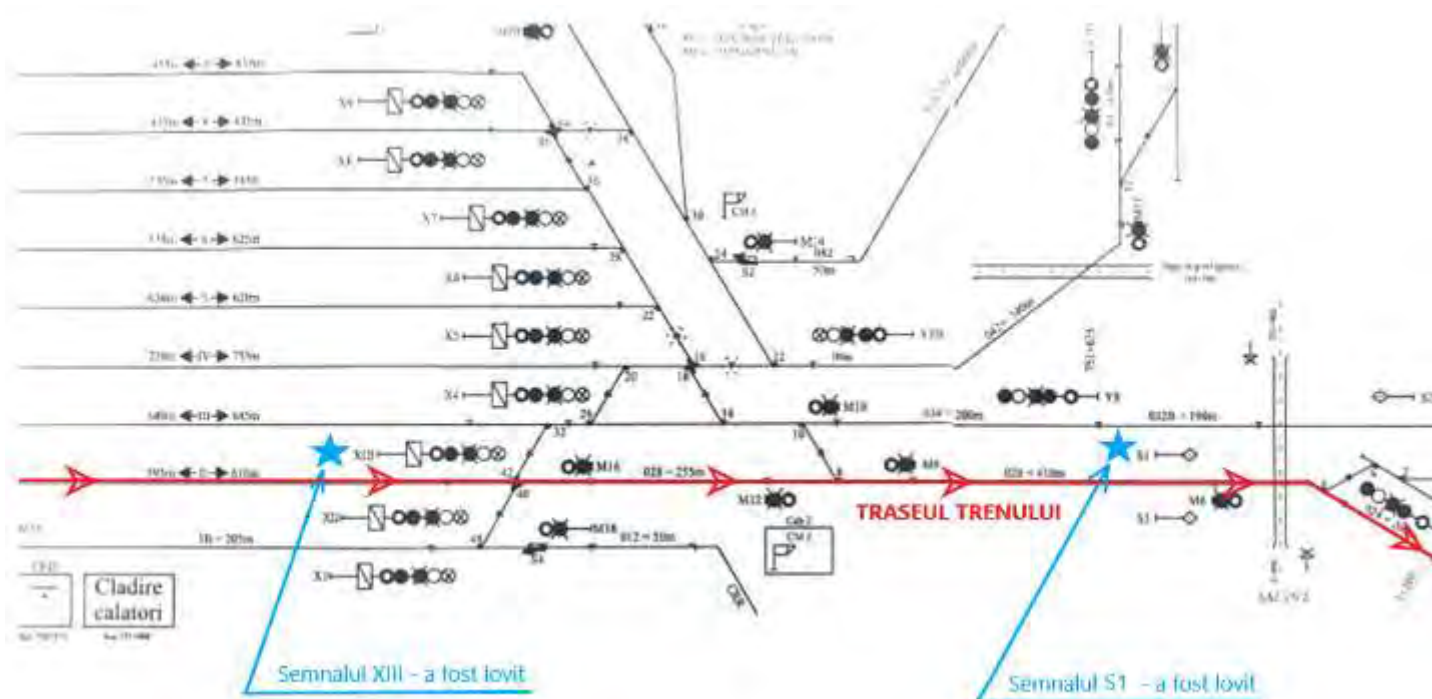
După prezentarea personalului SCB în stația CFR Carei și verificarea efectuată la instalația de semnalizare s-a constatat reperul semnalului de ieșire XIII cu urme de lovire, la aprox. 2300-2600 mm de la NSS și scara semnalului îndoită, care proveneau din interacțiunea cu elemente de material rulant sau încărcătura din compunerea trenurilor în circulație. Conducerea SRCF Cluj a dispus identificarea trenurilor care au circulat prin stația CFR Carei în intervalul 13:00 – 15:30.

Imagina 2 – traseul trenului și instalațiile de semnalizare lovite din stația Carei

Incidentul feroviar a avut ca și consecință, avarierea semnalului de ieșire XIII din stația CFR Carei și a semnalului de avarie S1 de la instalația SAT km 751+906, amplasat în cap Y al stației CFR Carei.

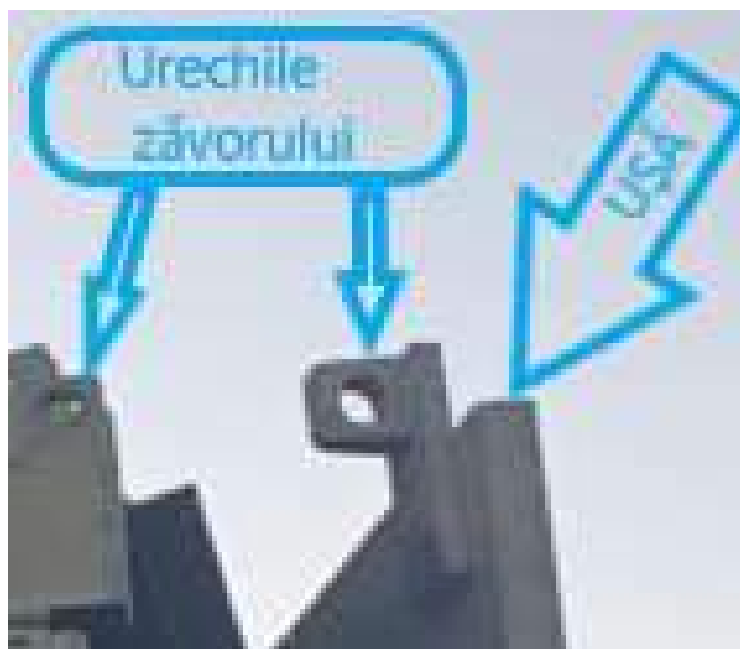
La echipamentul încărcat pe vagonul nr.701-7 a fost găsită o ușă de vizitare deschisă care a intrat în gabaritul de instalații și care a produs lovirea semnalului de ieșire XIII, în stația CFR Carei. Identificarea ușii de vizitare deschise s-a făcut în stația CFR Zalău Nord, în cadrul procesului de revizie tehnică în tranzit, de către RTV și șeful de tren aparținând DBCR, împreună cu personalul specializat al beneficiarului de transport. Personalul specializat a luat măsuri de închidere și asigurare corespunzătoare a ușii de la echipament.

Imaginea 5 – ușă de vizitare deschisă și axul de înzăvorâre lipsă

- la măsurătorile efectuate de la NSS până la partea superioară a ușii de vizitare deschise s-a constatat o înălțime de 2560 mm;

- pe ușa de vizitare deschisă se observau urme de lovire.

Sub acțiunea solicitărilor din exploatare, s-a produs căderea axului de înzăvorâre, nemaifiind astfel asigurată menținerea ușii de vizitare în poziție închisă.

Ulterior, sub acțiunea vibrațiilor din exploatare, s-a produs deschiderea ușii de vizitare de la echipamentul încărcat pe vagonul nr.701-7, iar ușa deschisă a intrat în gabaritul pentru elemente ale instalațiilor feroviare și a lovit semnalul de ieșire XIII, în stația CFR Carei.

În timpul desfășurării investigației, DBCR a făcut o evaluare de risc privitoare la „Lipsa elementelor de înzăvorâre de la elementele mobile ale echipamentelor încărcate pe vagoane” și a actualizat evidența pericolelor, pentru a ține sub control riscul de producere a unor incidente similare în viitor.
