## RAPORT DE INVESTIGARE

al incidentului feroviar produs la data de 25.11.2024,  
pe raza de activitate a Sucursalei Regionale de Căi Ferate Craiova, între hm Măldăeni și stația CFR  
Roșiori Nord, prin lovirea inductorului de 1000/2000 Hz de la semnalul BL 24, de către o piesă  
provenită de la automotorul AM 974, care se afla atașat la semnalul trenului de călători Regio nr.9386

*Ediția finală  
21 august 2025*

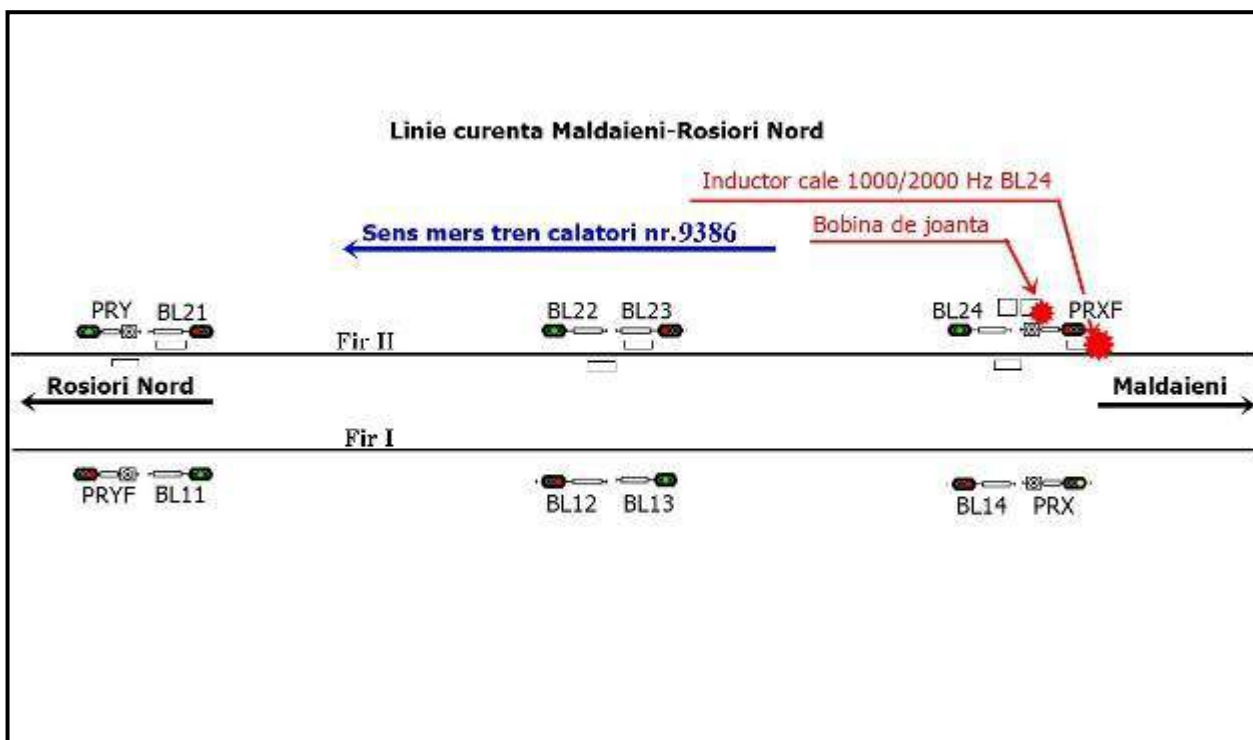
IDM din Hm Măldăeni a avizat operatorul RC al RRC Craiova. Elecromecanicul SCB s-a deplasat pe teren, de la semnalul de intrare XF, al Hm, către semnalul BL24 și a constatat că bobina de joantă XF1 AD a semnalului PRXF/BL24, era lovită și inductorul din cale de 1000/2000 Hz aferent semnalului BL24, de pe firul II, era distrus/spart, de către o piesă metalică din compunerea unui tren, care a circulat anterior pe această secție și care a fost găsită pe teren, la aproximativ 1 metru distanță de poziția inițială a inductorului din cale.

Figura nr.2 Poziționarea inductorului și a bobinei de joantă lovite

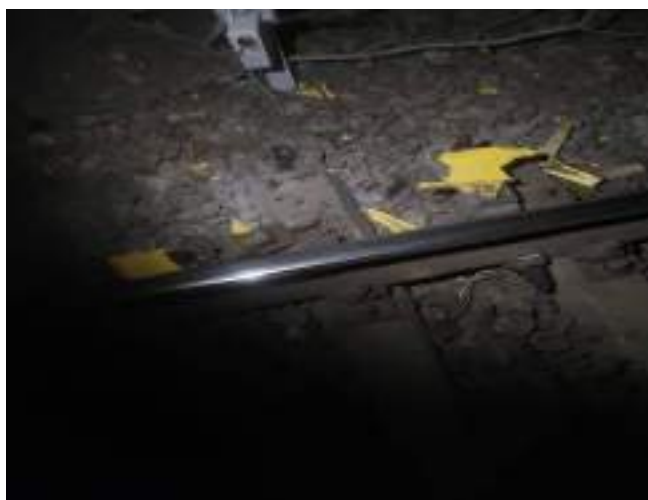
Urmare a verificărilor efectuate pe teren s-a constatat că inductorul de 1000/2000 Hz a fost distrus iar bobina de joantă a fost lovită de către o piesă metalică desprinsă de la un tren, aceasta găsindu-se la fața locului, situația fiind raportată în data de 26.11.2024, în jurul orei 01:13 și înregistrată în registrul RLISC.

*Foto nr.1. Inductorul din cale distrus/spart*

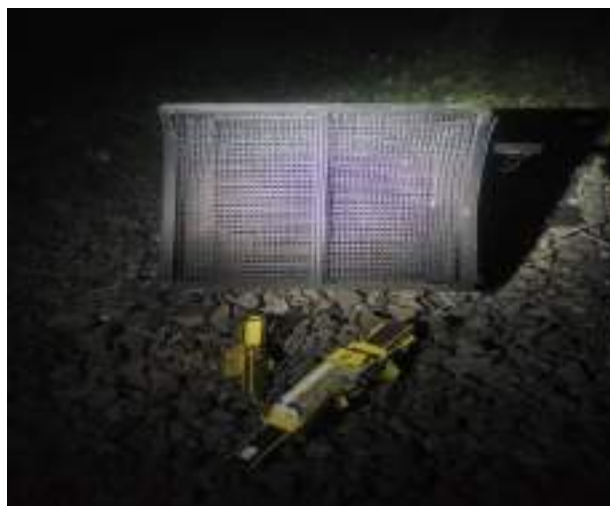
***Cauza directă*** a producerii incidentului a constituit-o pierderea capacităților de fixare prin desprinderea din sudură, de pe bridele de susținere, a radiatorului de răcire Motor Diesel (MD) al automotorului, fapt ce a avut ca urmare lovirea și spargerea inductorului din cale de 1000/2000Hz, aferent semnalului BL24 și avarierea bobinei de joantă.

*Foto nr.2 Radiatorul și fragmente din inductorul din cale găsite la fața locului*

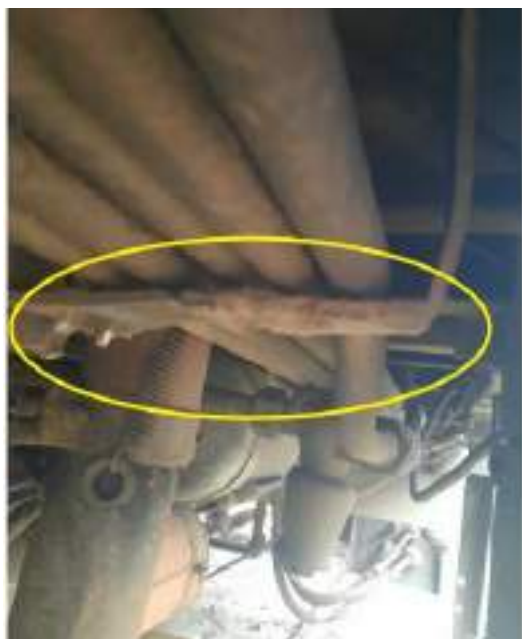
Existența unei rupturi vechi de aproximativ 35% din suprafața de prindere prin sudură, pe bridele de susținere, a radiatorului de răcire MD.

*Foto nr.3. Brida de prindere dreapta pe care a fost sudat radiatorul*

- cele doua bride de susținere a radiatorului de răcire, formate din platbande, asamblate nedemontabil prin sudură, prezentau ruptură nouă 65%;
- constructiv prinderea radiatorului pe suportii de platbandă se află în exterior la o distanță măsurată în plan orizontal de 440 mm față de nivelul ciupercii șinei;
- distanța, în plan vertical, dintre partea inferioară a radiatorului și ciuperca șinei este de 150 mm;
- brida de prindere a radiatorului, din partea stângă, prezenta o îndoitură de aproximativ 10 mm la partea de prindere superioară;
- inductorul de pe automor era montat corespunzător, la o înălțime de 150 mm față de ciuperca șinei și nu prezenta urme de lovire;

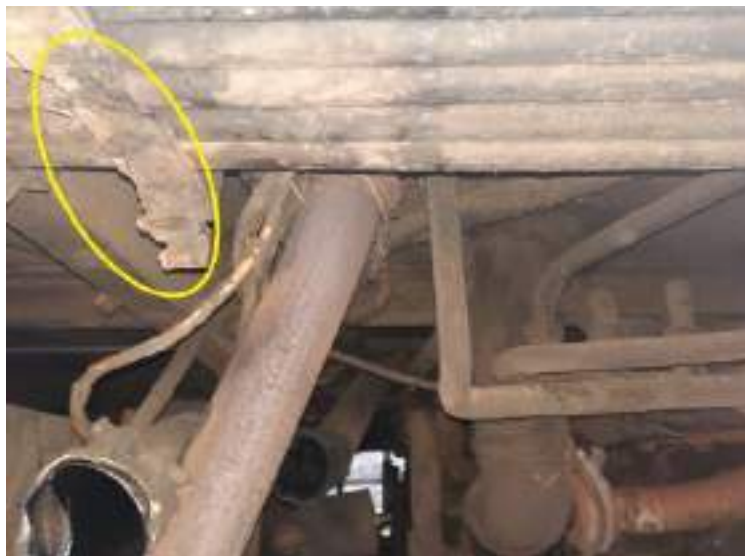
*Foto nr.4. Brida de prindere stânga pe care a fost sudat radiatorul*

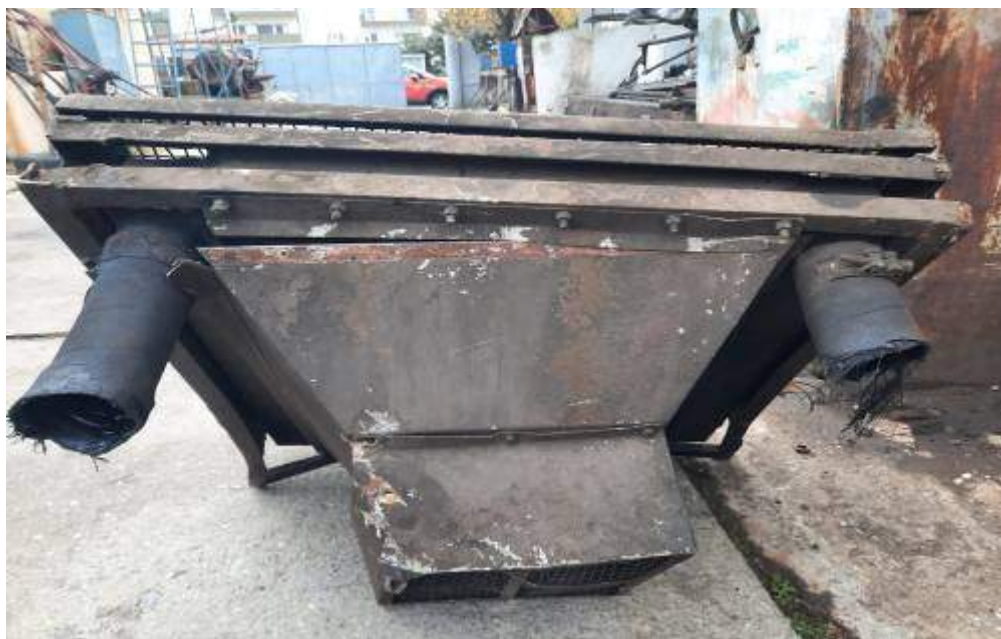
- radiatorul de răcire MD de la postul de conducere nr.1 era lipsă din partea de fixare prin sudură;
- copexul de protecție al cablului alimentare baterii acumulator deteriorat mecanic (spart);
- racorduri cu inserție metalică la instalația de răcire MD care intră și ies din radiator retezate;
- cele doua (2) bride de susținere radiator și prinse prin sudură prezentau ruptură nouă 65%;
- doza electrică din care se alimentează ventilatorul desprinsă din suport;
- inductor PC I, poziționat prin construcție în fața radiatorului de răcire MD, nu prezenta urme de lovire;
- galeria de eșapare MD, prezenta urme de lovire, era deformată.

*Foto nr.5 Radiatorul desprins din sudură*

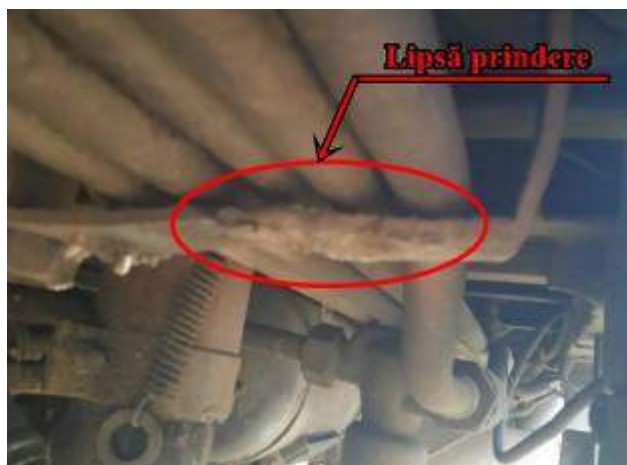
*Foto nr.6 Locul unde nu a avut prindere prin sudură*

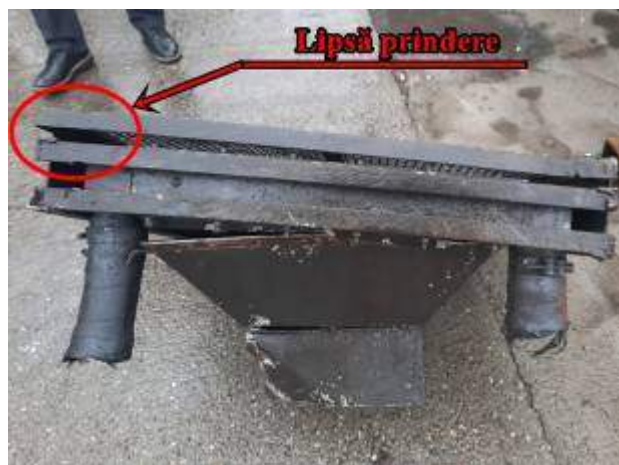
*Foto nr.7 Locul corespondent fără prindere*
