RAPORT DE INVESTIGARE

al incidentului feroviar produs la data de 20.08.2017 pe raza de activitate a
Sucursalei Regionale CF Cluj, în Hm Brăișoru

Raport de investigare ediție finală
23 iulie 2018

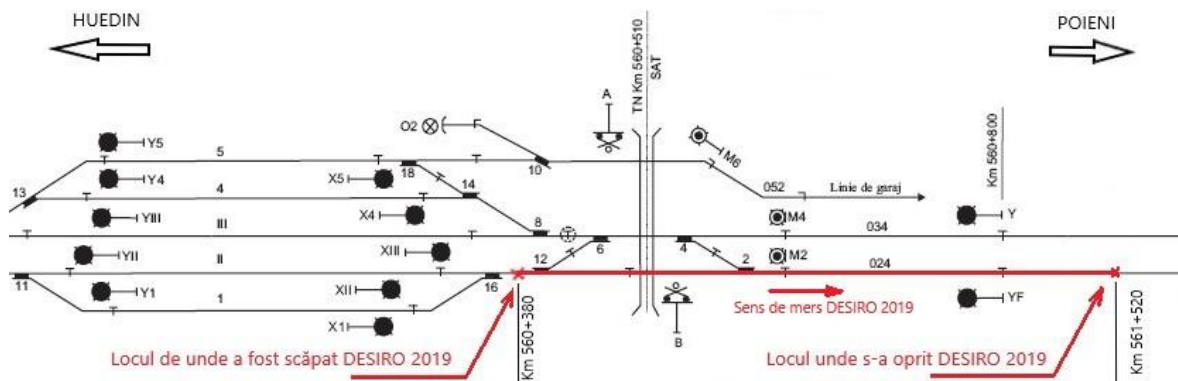
Figura nr.1 – Poziționarea pe dispozitivul de linii al Hm.Brăișoru, a locului de unde a fost scăpat automotorul DESIRO 2019

Pentru a încerca remedierea erorilor de cuplare, mecanicul de locomotivă a luat decizia să execute suplimentar o operațiune de decuplare și cuplare a automotoarelor. S-a executat decuplarea și după câteva secunde, la ora 21:25 s-a produs punerea în mișcare și angajarea pe linia curentă a automotorului DESIRO 2019, pe firul I Brăișoru - Poieni, fără ca în interiorul acestuia să se afle pasageri sau personal feroviar. Automotorul DESIRO 2019 s-a oprit fără intervenția personalului, după aproximativ 1140 m, pe secțiunea 1 AD a Hm Brăișoru la km 561+520.

Scăparea automotorului DESIRO 2019 s-a produs în halta de mișcare Brăișoru pe zona schimbătorilor de cale 12 și 16, la km 560+380, loc în care declivitatea liniei este de 3 ‰, pantă în direcția Poieni.
