AGENȚIA DE INVESTIGARE FERROVIARĂ ROMÂNĂ - AGIFER

RAPORT DE INVESTIGARE

privind incidentul feroviar produs la data de 30.03.2018, pe raza de activitate a Sucursalei Regionale de Căi Ferate Timișoara, în halta de mișcare Domașnea Cornea, prin lovirea unei componente din instalațiile feroviare de către o piesă de la locomotiva EA 637, aflată în remorcarea trenului de călători interregio nr.1692

Ediția finală
28 martie 2019

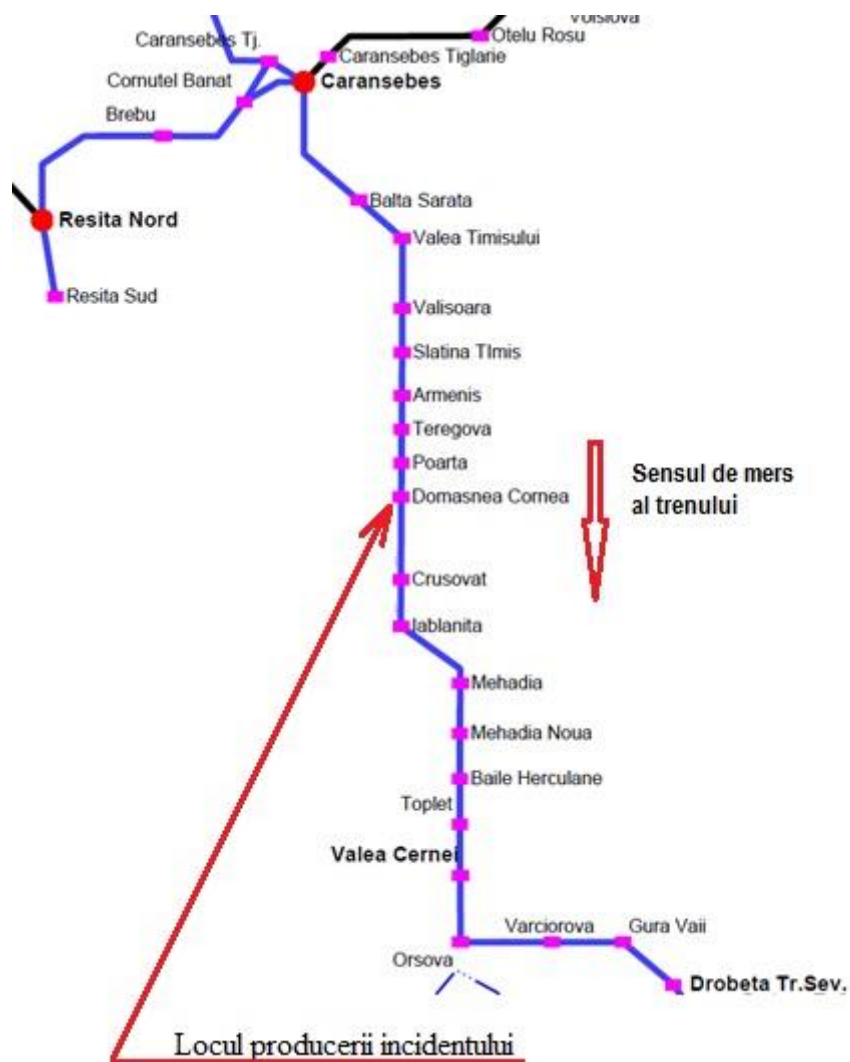
Fig. nr.1

Locul producerii incidentului este prezentat în fig. nr.1.

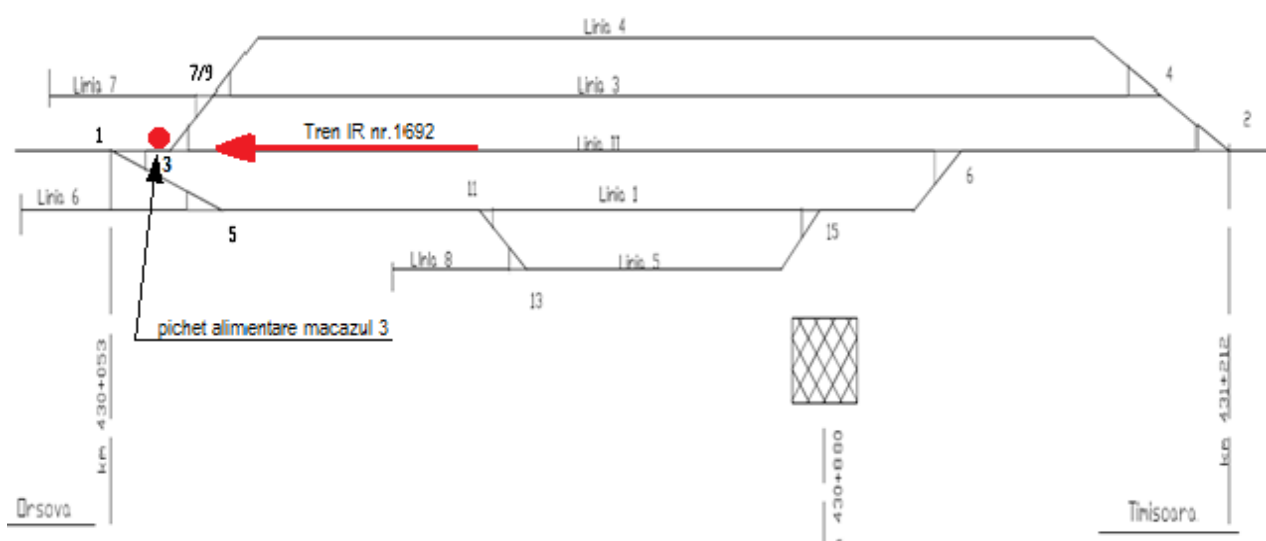
Fig. nr.2

Trenul de călători IR nr.1692 și-a continuat mersul în condiții normale de siguranța circulației până la halta de mișcare Domașnea Cornea când, în jurul orei 08:14, după trecerea trenului prin halta de mișcare pe linia II directă, impiegatul de mișcare (IDM) a sesizat pe masa de comandă pierderea controlului pe poziția plus (+), la macazele conjugate 3-7, fig. nr.2.

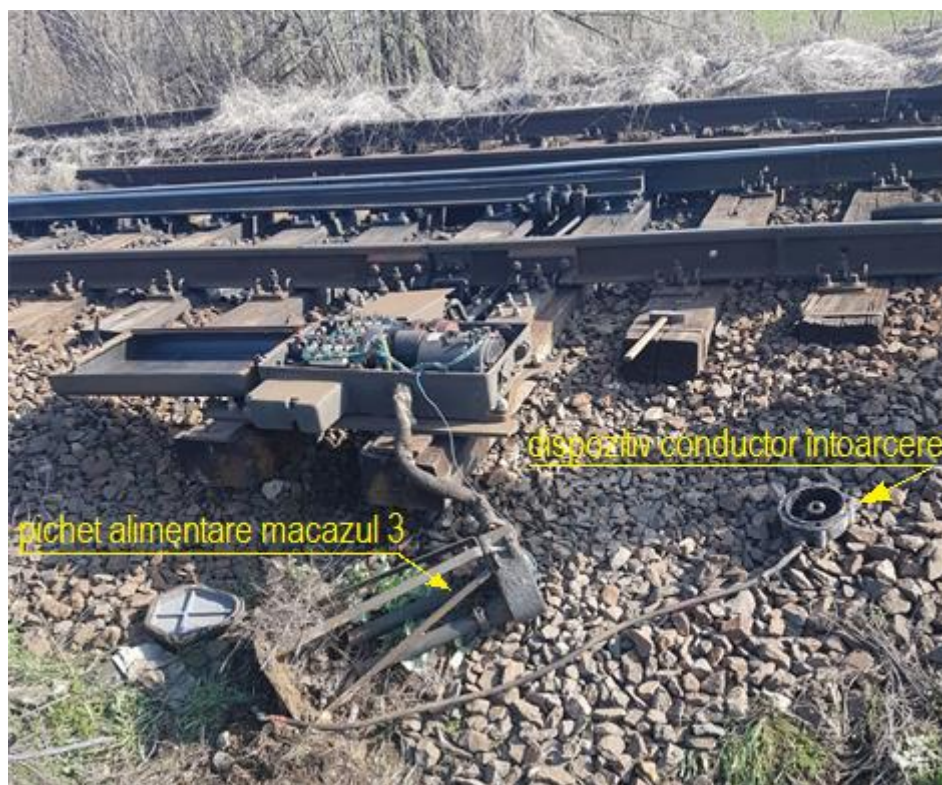
Fig. nr.3

La deplasarea și verificarea pe teren, IDM de serviciu a constatat că pichetul de alimentare al macazului nr.3 era răsturnat, iar în vecinătatea acestuia, la o distanță de aproximativ 50 cm, s-a găsit o piesă componentă de material rulant – fig. nr.3.

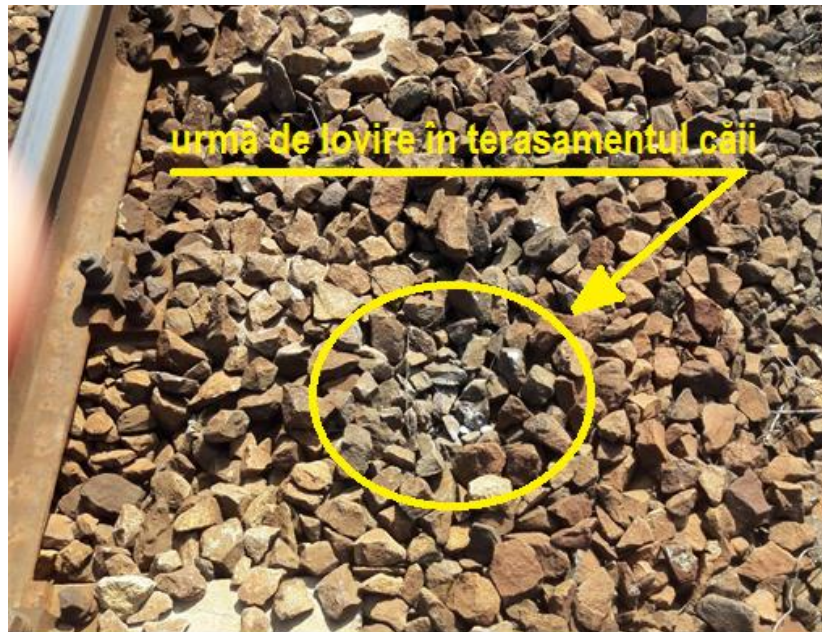
Fig. nr.4

- din loc în loc, între km 430+111 (punctul unde s-a aflat pichetul de alimentare al macazului nr.3) și km 430+930 (aprox.50 m după axa stației), urme mecanice de lovire a prisme de piatră spartă, în exteriorul căii, la o distanță de 0,60 m de firul drept al căii, (sens de mers al trenului), dar fără afectarea integrității acestuia – *fig.nr.4*;

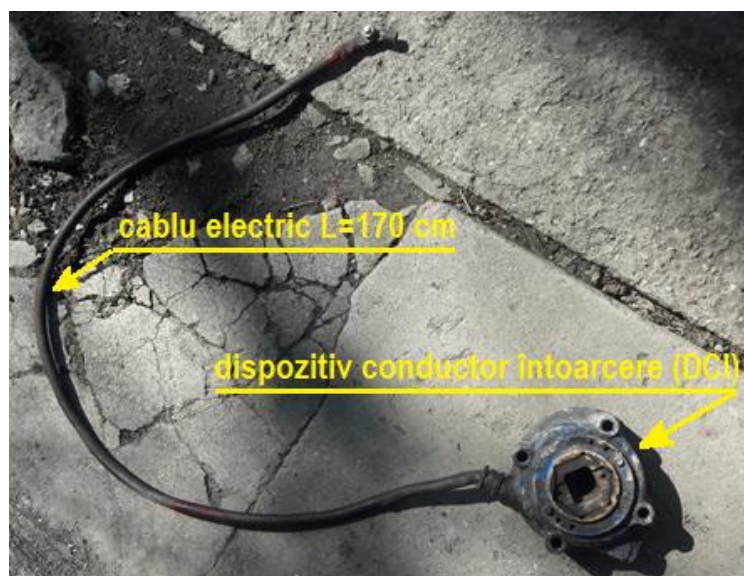
Fig. nr.5

- *DCI* de la locomotiva electrică tip EA, găsit la locul producerii incidentului feroviar, era la 0,50 m de pichetul de alimentare al macazului nr.3 și 2 m de firul din partea dreaptă al căii, raportat la sensul de mers al trenului;
- *DCI* era echipat cu cablu electric, dotat cu manta de protecție electroizolantă și avea o lungime de 1,70 m – *fig. nr.5*;

- pe capătul liber, cablul electric avea sertizat pe toroanele de cupru papuc electric, iar în orificiul de fixare al papucului, prin intermediul ansamblului șurub-piulită, era prins un alt papuc electric – fig. nr.5;
- carcasa *DCI* prezenta lovituri mecanice și julituri, cu urme de pământ și piatră spartă, care evidenția un contact al acesteia cu terasamentul căii – fig. nr.5;
- orificiile de fixare ale *DCI* (găuri de trecere) erau intacte, fără a fi deteriorate – fig. nr.5.

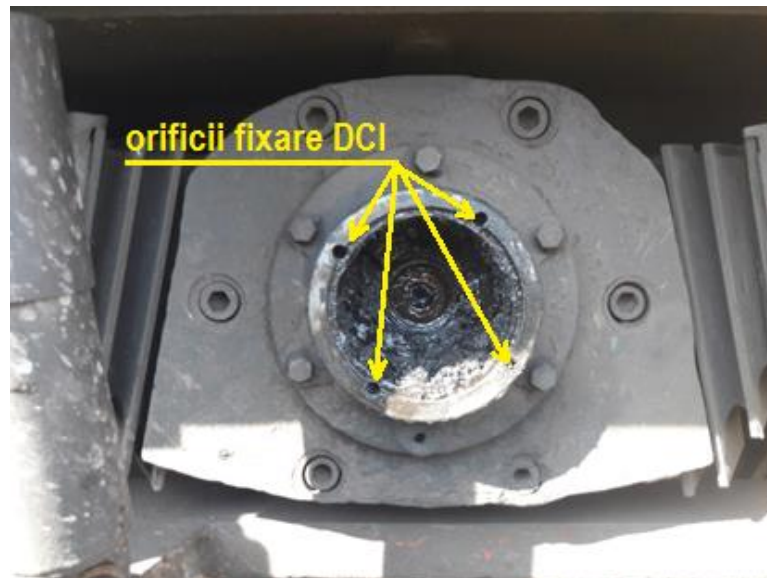
Fig. nr. 6

- locomotiva a circulat în remorcarea trenului de călători IR nr.1692, cu boghiul nr.1 (osiile nr.1, 2 și 3) primul în sensul de mers;
- osia nr.4, cu cutia de osie de pe partea dreaptă, fără *DCI* – fig. nr.6;

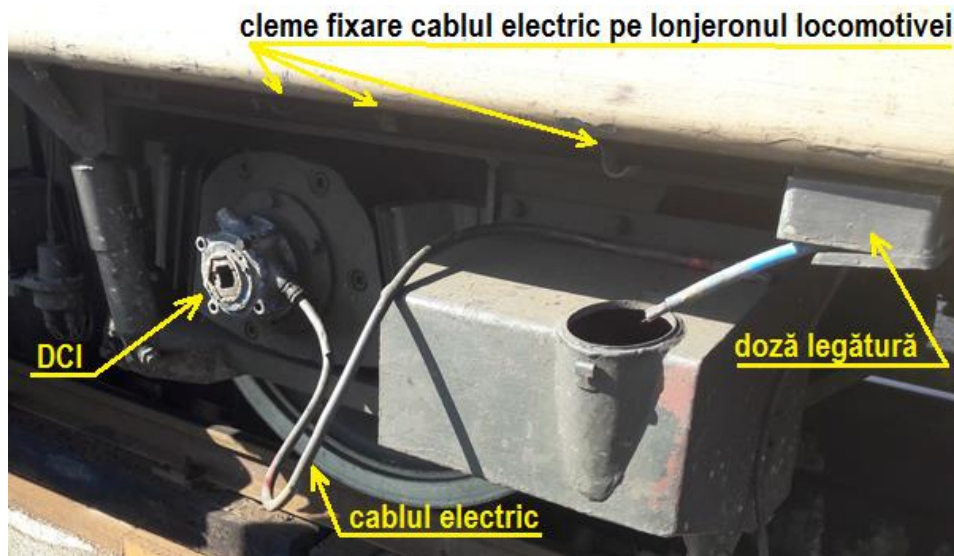
Fig. nr.7

- au fost curățate toate cele 4 găurile de fixare (Ø M12) ale *DCI* de pe cutia de osie nr.4 dreapta, neconstatându-se fragmente metalice în interiorul găurilor;
- a fost verificat filetul interior al fiecărei găuri, utilizându-se în acest scop un șurub M12X90, constatându-se faptul că niciuna din cele 4 găuri nu prezenta filetul uzat;
- *DCI*, cel identificat la locul producerii incidentului feroviar, a fost montat pe cutia de osie, partea dreaptă a osiei nr.4, șuruburile de fixare asigurând strângerea corespunzătoare, la toate cele 4 șuruburi de fixare constatându-se același cuplu de strângere (pentru efectuarea verificărilor, șuruburile de fixare utilizate au fost luate de la alte *DCI* de pe locomotivă) – fig. nr.7;

- cele 3 cleme de fixare ale cablului electric de la *DCI*, de pe lonjeronul cutiei, erau deformate prin deschidere – fig. nr.7;
- în doza electrică de pe lonjeronul locomotivei, în care era efectuată legătura dintre cablul electric al *DCI* și cablul electric de la masa locomotivei, precum și fixarea mecanică a acestora, se găsea doar cablul electric de împământare din cablajul locomotivei, al cărui papuc electric era smuls de pe toroanele de cupru pe care a fost inițial sertizat – fig. nr.7.
