AGENȚIA DE INVESTIGARE FERROVIARĂ ROMÂNĂ - AGIFER

RAPORT DE INVESTIGARE

privind incidentul feroviar produs la data de 19.04.2018, pe raza de activitate a Sucursalei Regionale de Căi Ferate Timișoara, în halta de mișcare Păuliș, prin depășirea semnalului luminos de intrare X, cu indicația roșu, de către trenul de marfă nr.90966-1

Ediția finală
28 martie 2019

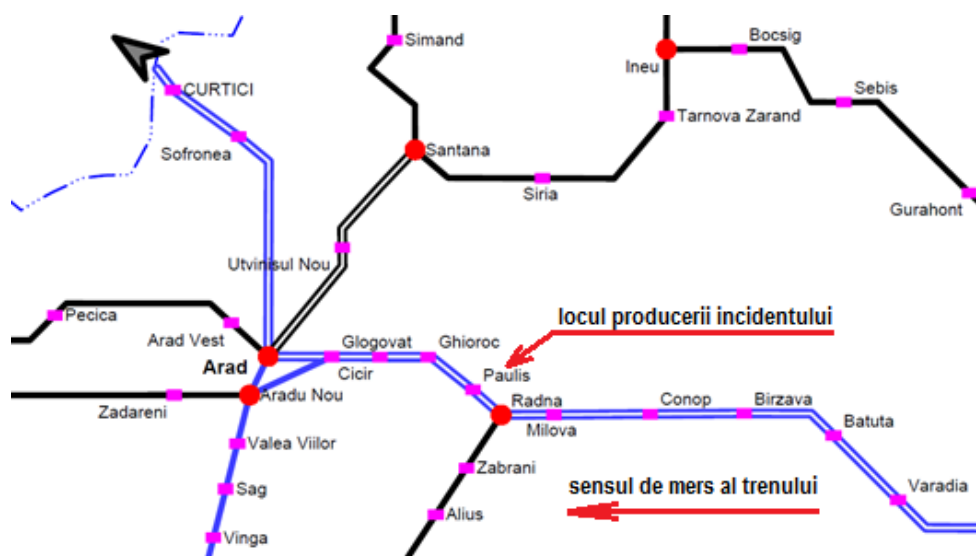
Fig. nr.1

Locul producerii incidentului este prezentat în fig. nr.1.

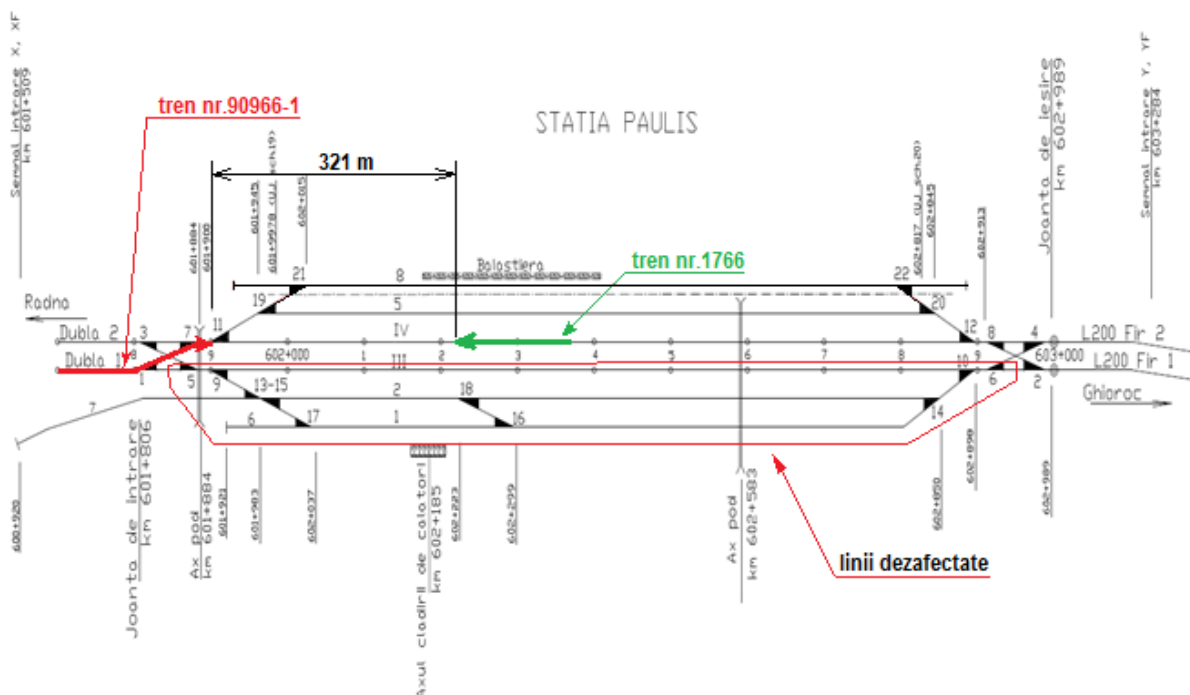
Fig. nr.2

În jurul orei 15:20, trenul de marfă nr.90966-1, având viteza de 31 km/h (viteza de circulație a trenului fiind în scădere), a trecut de semnalul prevestitor PRX, al semnalului luminos de intrare al haltei de mișcare Păuliș (corespunzător firului I de circulație), care avea indicația permisivă „LIBER cu viteza stabilită. ATENȚIE! Semnalul următor ordonă oprirea – primul sector de bloc din față este liber, dar al doilea este ocupat. (Ziua și noaptea o unitate luminoasă de culoare galbenă, spre tren)”. După luarea, în prealabil, a măsurilor de reducere a vitezei trenului, mecanicul de locomotivă a sporit viteza acestuia, trecând cu trenul, cu viteza 49 km/h, pe lângă semnalul luminos de intrare X, al haltei de mișcare Păuliș, care avea indicația „Oprește fără a depăși semnalul! (Ziua și noaptea – o unitate de culoare roșie, spre tren)”, trecând peste macazul nr.1, eclisat pe poziția abatere, talonând macazul nr.7 – foto. nr.1, cu acces la linia IV directă, oprind trenul la 20 cm de vârful macazului nr.11, la km 601 + 901.

Depășirea pe oprire a semnalului luminos de intrare X (corespunzător firului I de circulație) al haltei de mișcare Păuliș, de către trenul de marfă nr.90966-1, s-a produs în condițiile în care liniile 1, 2, III directă (corespunzător firului I de circulație), 6 și 7 din halta de mișcare Păuliș erau închise permanent, conform telegramii de avizare a Divizia Trafic Timișoara, nr.93/21.09.2017 și a Prescripțiilor Tehnice nr.3/7/2/510/08.09.2017, privind modul de efectuare a lucrărilor de linii și instalații pe zona liniilor 1, 2, III directă, 6 și 7, din halta de mișcare Păuliș, în cadrul proiectului de reabilitare a coridorului IV Pan - European - fig. nr.2.

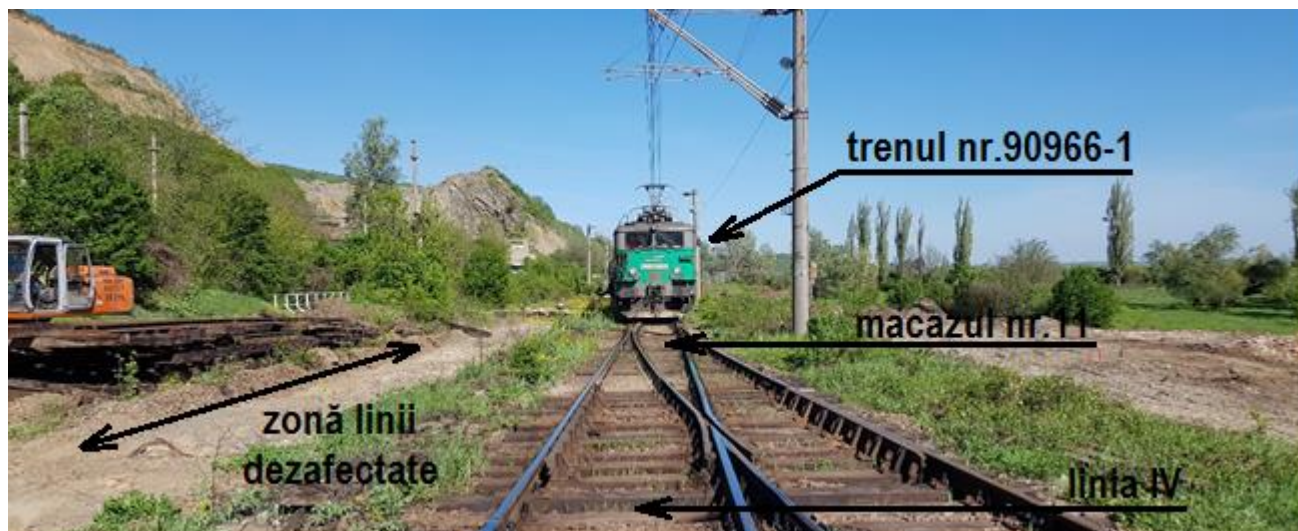
Foto. nr.2

Secția de circulație Radna – Arad este situată pe linia 200 București – Curtici care este parte componentă a coridorului IV Pan European. Pe această secție de circulație linia este dublă și electrificată. Datorită lucrărilor de modernizare executate pe Coridorul IV Pan European, pe capătul X al haltei de mișcare Păuliș, breteaua 1-3-5-7 a fost modificată prin înlocuirea acesteia cu o diagonală simplă 1-7. Introducerea în cale a diagonalei 1-7 s-a făcut fără modificarea geometriei diagonalei de la fosta bretea. Diagonala 1-7 asigură accesul la liniile IV și 5 ale stației. La data producerii incidentului feroviar, liniile nr.1, 2 și III erau demontate în vederea efectuării lucrărilor de refacere a substratului de balast și piatră spartă. Tot datorită acestor lucrări, pe diagonala 1-7, era

introdusă o restricție de viteză de 15 km/h, iar pe linia IV directă, exista o restricție de viteză de 50 km/h, care erau prevăzute în buletinul de avizare a restricțiilor de viteză (BAR).
