## RAPORT DE INVESTIGARE

privind incidentul feroviar produs la data de 26.04.2018, pe raza de activitate a Sucursalei Regionale de Căi Ferate Timișoara, în stația CF Aradu Nou, prin depășirea semnalului luminos de intrare XZ, cu indicația roșu, de către trenul de călători Regio nr.16172

Ediția finală  
18 aprilie 2019

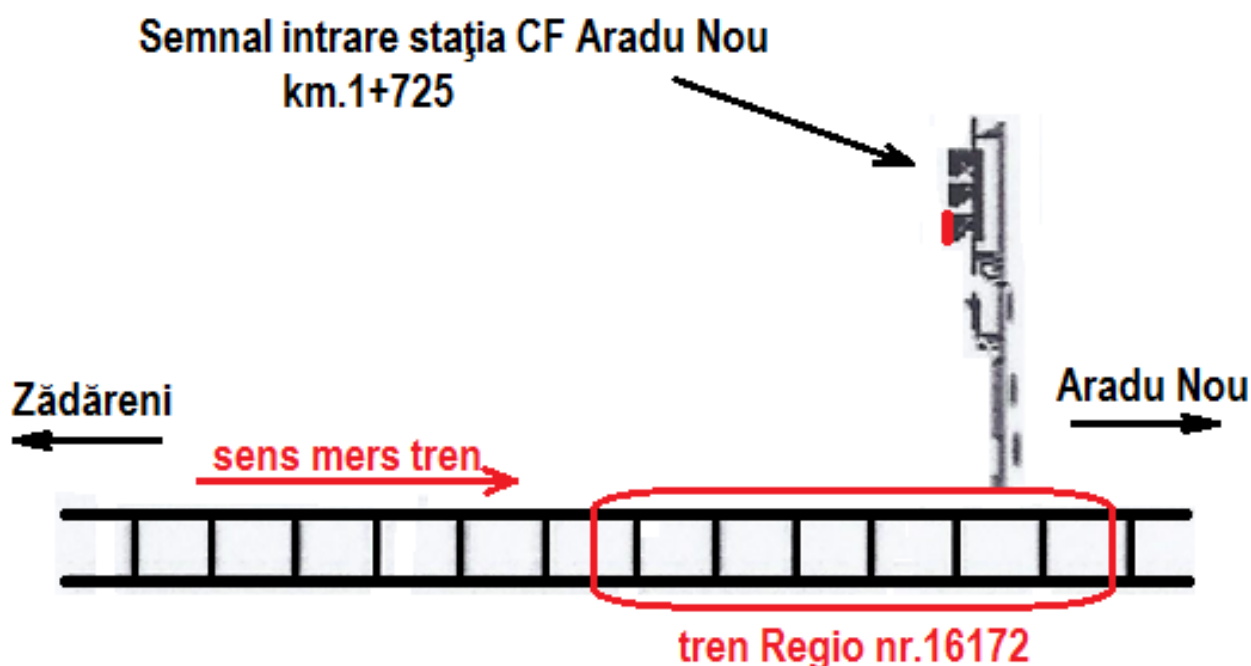
*Fig. nr.2*

La apropierea trenului de semnalul luminos de intrare XZ al stației CF Aradu Nou, mecanicul de locomotivă a sesizat cu întârziere indicația corectă a semnalului, o unitate luminoasă de culoare roșie spre tren, astfel că distanța rămasă până la semnalul luminos de intrare, nu a mai permis asigurarea drumului de frânare al trenului, fără ca semnalul să fie depășit. În aceste condiții, trenul a depășit pe oprire, cu aproximativ 10 m, semnalul luminos de intrare XZ al stației CF Aradu Nou, fără a avea acest drept – *fig. nr.2*.

La momentul la care impieगतul de mișcare (IDM), de serviciu la stației CF Aradu Nou, a încercat să pună pe liber semnalul luminos de intrare XZ, a constatat pe masa de comandă că secțiunea semnalului de intrare (023) prezenta ocupat. La deplasarea pe teren, electromecanicul SCB a constatat că trenul de călători Regio nr.16172 a depășit semnalul luminos de intrare XZ, cu aproximativ 10 m – fig. nr.2.

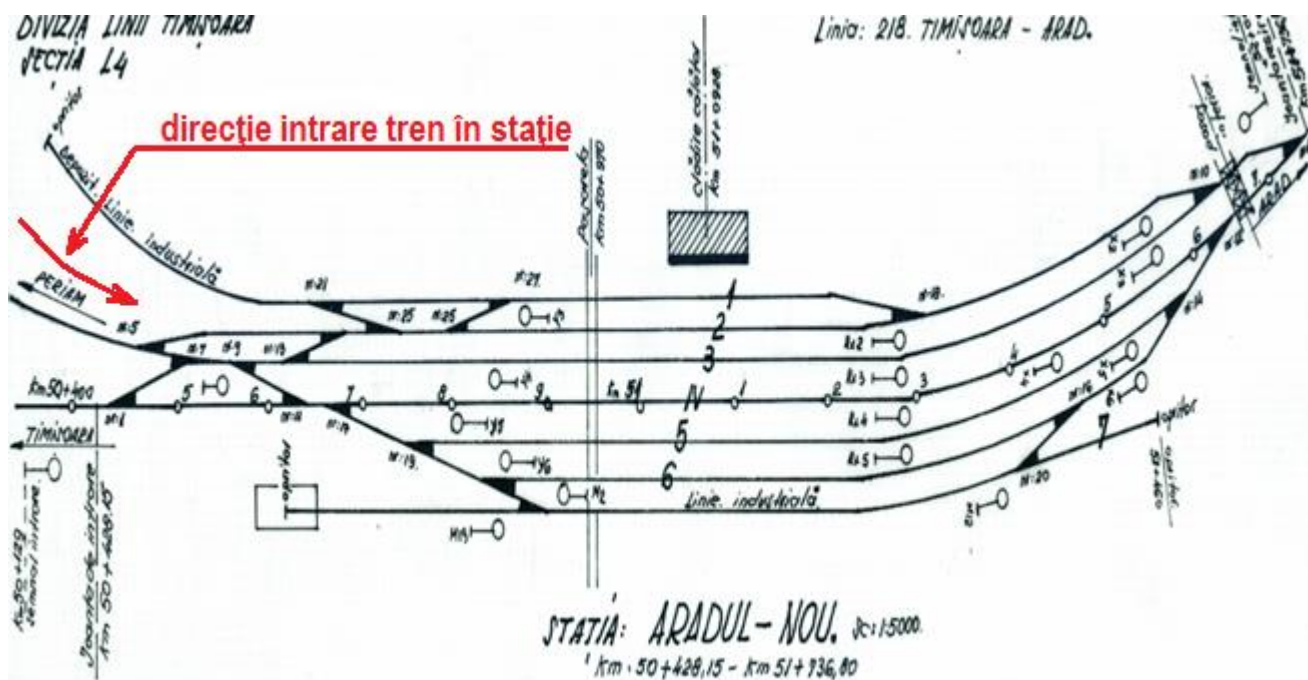
- Fig. nr.3 – Stația CF Aradu Nou

Oprirea și reținerea trenului de călători Regio nr.16172, la semnalul luminos de intrare XZ al stației CF Aradu Nou, a fost impusă de faptul că la acea oră (în jurul orei 09:20), liniile de circulație din stație (*fig. nr.3*), erau ocupate:

- linia nr.2, era ocupată cu parcursul de intrare pentru trenul de călători Regio nr.2603, care circulând pe relația Timișoara Nord – Arad, a sosit în stație la ora 09:25 și a plecat la ora 09:31;
- linia nr.3, era ocupată cu drezina pantograf (tren nr.28376), care a sosit în stație la ora 08:55 pentru efectuarea de lucrări programate la linia de contact pe secția de circulație Aradu Nou – Glogovăț;
- linia nr.4, era ocupată cu parcursul de intrare pentru trenul de călători Regio nr.2027-2, care circulând pe relația Glogovăț – Timișoara Nord, a sosit în stație la ora 09:24 și a plecat la ora 09:26 (a circulat întârziat, cu +131 minute);
- liniile nr.5 și nr.6, erau ocupate cu bruto local.
