RAPORT DE INVESTIGARE

privind incidentul feroviar produs la data de 30.11.2018 pe raza de activitate a Sucursalei Regionale CF Constanța, în h.m. Dragoș Vodă, în circulația trenului de călători nr.1583 prin lovirea dispozitivelor ajutătoare de manevrare a macazelor și a traverselor din zona schimbătoarelor de cale nr. 1, 7 și 13 de către regulatorul de timonerie tip RL2-350 de la osia nr.4 a locomotivei EA 122

Ediție finală
03 octombrie 2019

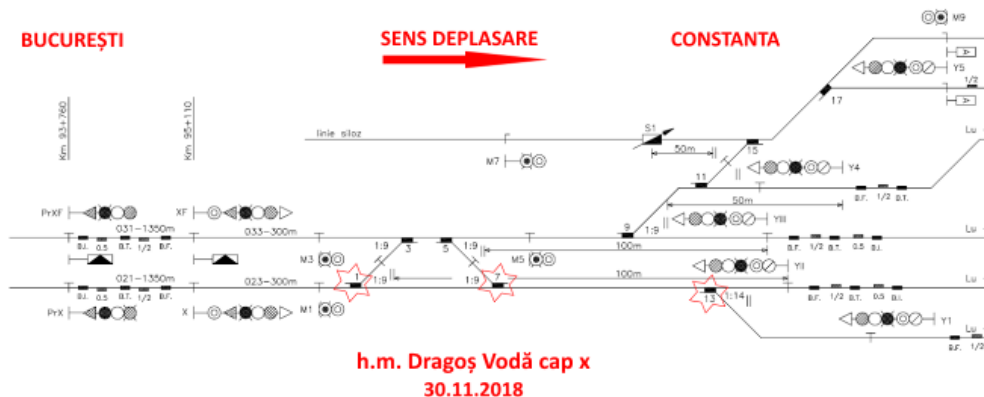
Fig. 2 H.m. Dragoș Vodă

La verificarea efectuată în h.m.Dragoș Vodă, pe linia II și în zona schimbătoarelor de cale din capătul X (fig. 2), de către șeful de echipă L împreună cu electromecanicul SCB de serviciu, au fost constatate următoarele:

- lipsa capacului de la DAM al schimbătorului de cale nr.1, care a fost găsit între firele căii, la o distanță de cca. 50 metri;
- lipsa capacului de protecție a barelor de acționare al schimbătorului de cale nr.7, care a fost găsit la o distanță de cca. 50 metri;
- lipsa capacului de protecție al DAM de la schimbătorul de cale nr.13, care a fost găsit ulterior la o distanță de cca. 60 metri, între liniile nr.3 și 4;
- DAM al schimbătorului de cale nr.13 deteriorat.

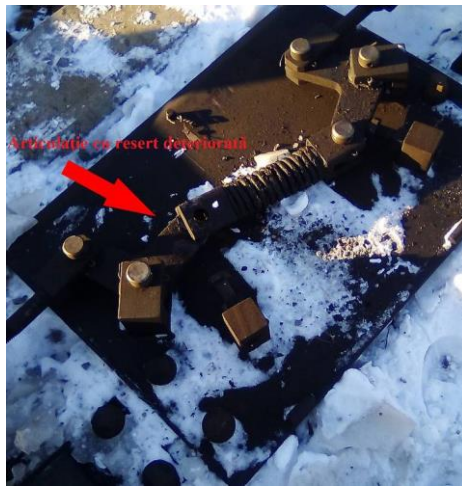
Fig. 4 DAM al macazului nr.13, deteriorat

- capac protecție DAM, deteriorat (a fost găsit la cca. 60 m, între liniile 3 și 4);
- DAM deteriorat (articulație cu resort deformată - fig. nr.4).

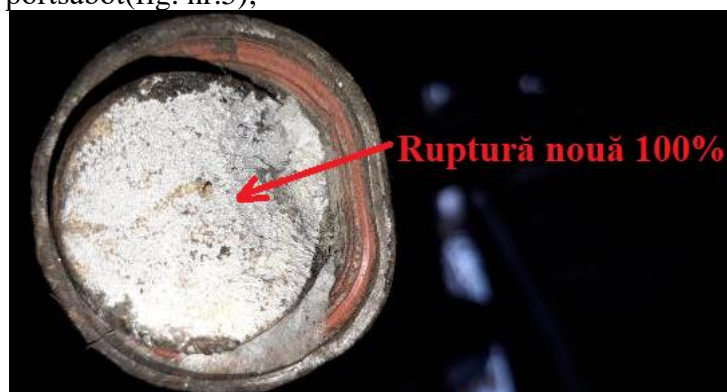
Fig. nr.5 – Tija de reglaj RL2-350 osia nr.4 cu ruptură nouă în proporție de 100%

- tija de reglaj (fus filetat) cu ruptură nouă în proporție de 100%, în imediata apropiere a zonei de fixare în axa portsabot(fig. nr.5);

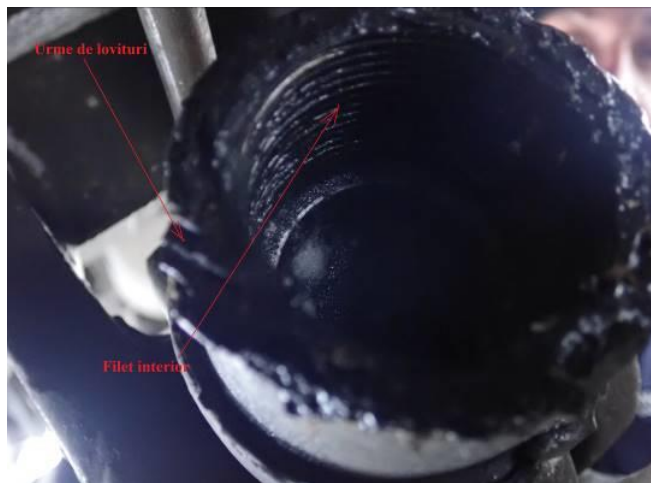
Fig. nr.6 – Ureche regulator RL2-350 osia 4 (capăt dinspre axa portsabot)

- capătul dinspre axa portsabot (partea dinspre cilindrul de frână, urechea regulatorului) fără urme de lucru pe zona
- urme de lucru pe yona filetată (filet interior)(fig. nr.6);

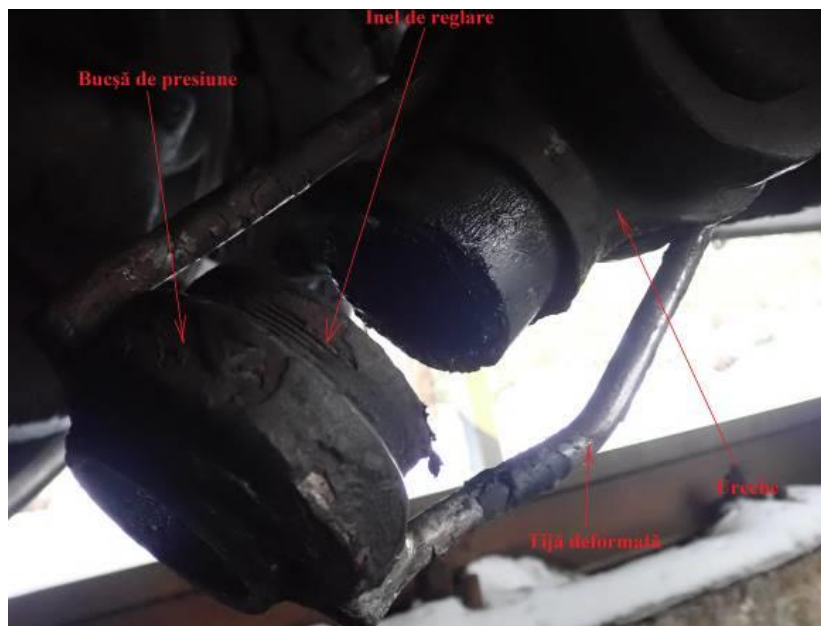
Fig. 7

La osia nr.5(fig.nr.7):

- tijă de reglaj (fus filetat) cu ruptură nouă în proporție de 100%, în zona capătului furcat;
- regulator RL2-350 susținut numai în cablul de asigurare;

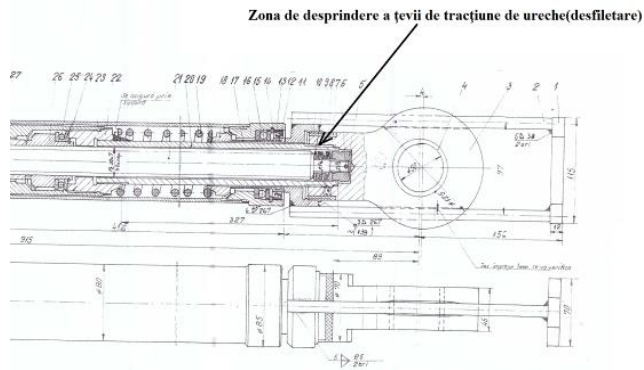
Fig. 6 – Schiță regulator RL2-350 osia 4

La regulatorul de timonerie tip RL2-350 de la osia nr.4(fig. nr.6):

- corp regulator RL2-350 lipsă;
- manșon siguranță (tije de susținere a plăci opritoare) deformat la capătul dinspre axa portsabot (partea dinspre cilindrul de frână – fig.7);
- cablul de asigurare a regulatorului RL2-350 lipsă, cu urme de lucru pe suportul de fixare;
