RAPORT

privind investigația incidentului feroviar
produs la data de 05.12.2018 în stația CFR GLOGOVĂȚ,
secția de circulație Simeria – Arad.

Raport de investigare
19 noiembrie 2019

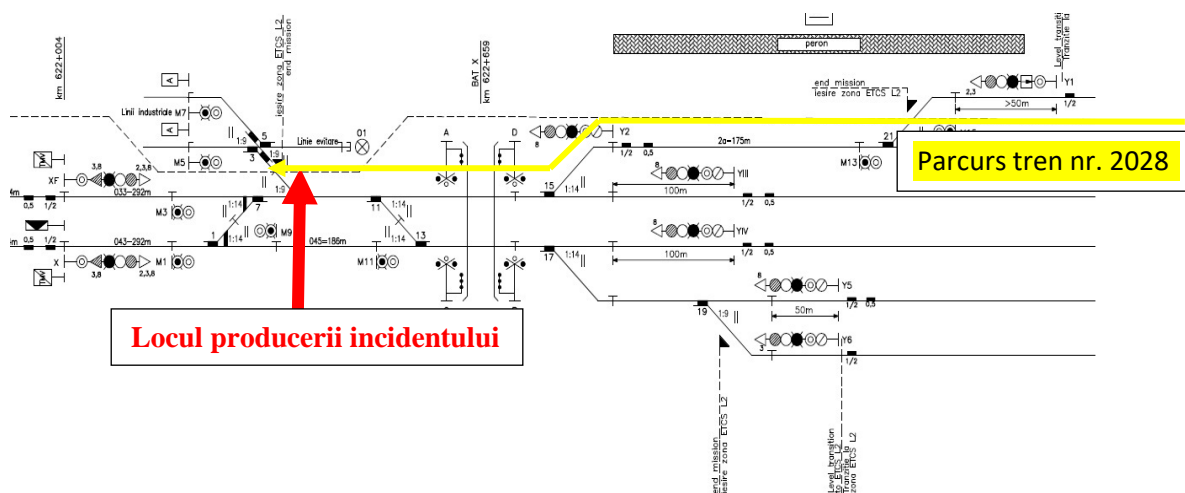
Fig. 2 - poziția schimbătorului de cale centralizat nr. 1 și parcursul trenului

În urma incidentului feroviar produs în stația Glogovăț la data de 11.09.2018, prin talonarea macazului nr. 1 de către un tren de marfă, macazul nr. 1 și macazul nr. 7 au rămas în poziție pe directă fără control, asigurate cu fixătoare și blocate în instalație, astfel încât orice parcurs de ieșire din stația Glogovăț de la liniile 1-6 în direcția Ghioroc, fir II, se face necentralizat, circulația se face pe bază de cale liberă, iar expedierea trenurilor se face cu ordin de circulație și cu semnale de ieșire pe oprire.

La data de 05.12.2018, ora 15.24 IDM de serviciu efectuează o operație de manevră de scoatere material rulant de pe linia industrială la linia 3, prin efectuarea parcursului de manevră centralizat de la M5 la X3, iar macazul nr. 9 a rămas în poziție pe abatere.

Mecanicul de locomotivă a observat că macazul nr. 9 nu corespunde cu parcursul în direcția Ghioroc, a oprit trenul la varful macazului nr. 9, la ora 15.35 și a solicitat corectarea parcursului, respectiv manevrarea macazului nr. 9 în poziție pe directă.

Incidentul feroviar produs în data de 05.12.2018, în jurul orei 15.35, în stația Glogovăț, a constat în *nemanevrarea macazului nr. 9 în poziția pe directă, corespunzătoare parcursului de ieșire.*
