AGENȚIA DE INVESTIGARE FERROVIARĂ ROMÂNĂ - AGIFER

RAPORT DE INVESTIGARE

al incidentului feroviar
produs în circulația trenurilor de metrou în data de 29.03.2019

EDIȚIA FINALĂ
Data: 20.05.2019

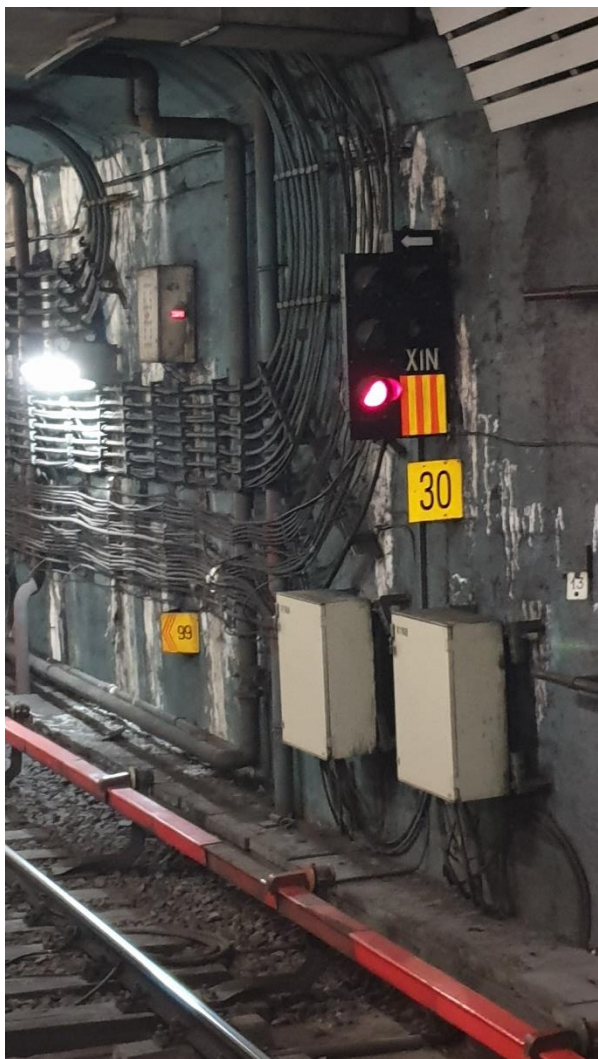
Figura nr. 1.

Semnalul de ieșire X1N din stația Gara de Nord 2

Personalul de conducere al trenului a pus trenul în mișcare, de la peronul 1 al stației Gara de Nord 2 în direcția Basarab 2, fără a se asigura de indicația semnalului de ieșire X1N al stației Gara de Nord 2, fir 1, conform prevederilor Instrucțiunilor personalului de tracțiune la metrou nr. 201M/2011, art. 38, lit. a.

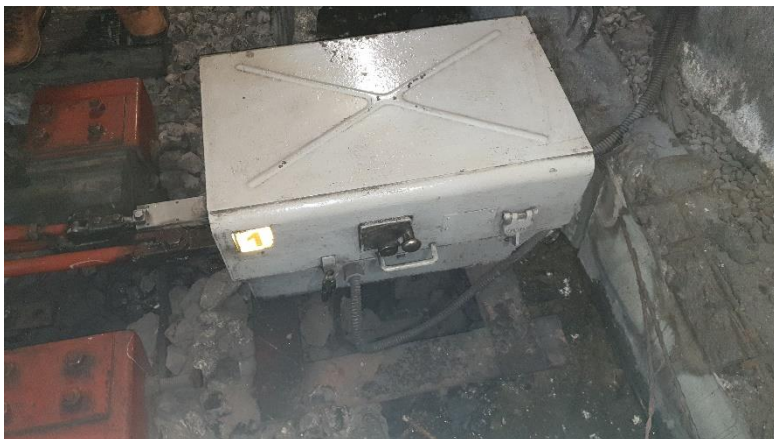
Figura nr. 2

Macazul nr. 1, stația Gara de Nord 2, talonat în urma trecerii trenului 53.

Personalul de conducere al trenului nu a urmărit poziția macazelor aflate pe parcursul de ieșire al trenului din Gara de Nord 2, conform prevederilor Instrucțiunilor personalului de tracțiune la metrou nr. 201M/2011, art. 16, lit. d.

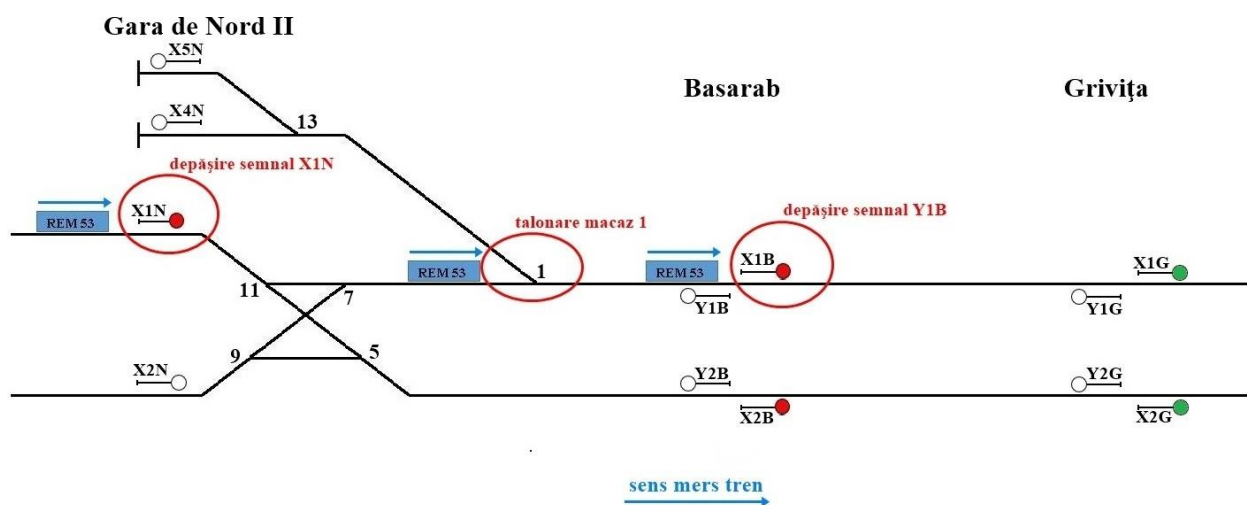
Figura nr. 4. Schema stațiilor Gara de Nord 2, Basarab 2, Grivița, cu indicația talonării macazului 1 din stația Gara de Nord 2.
