RAPORT DE INVESTIGARE

privind incidentul feroviar produs la data de 25.09.2019, pe raza de activitate a Sucursalei Regionale C.F. Cluj, secția de circulație Războieni – Cluj Napoca, în halta de mișcare Călărași Turda, prin lovirea unor elemente ale instalațiilor feroviare, de către o piesă de la locomotiva EA 904, aflată în remorcarea trenului de călători Inter Regio nr. 1838-1.

*Raport de investigare ediție finală
24 august 2020*

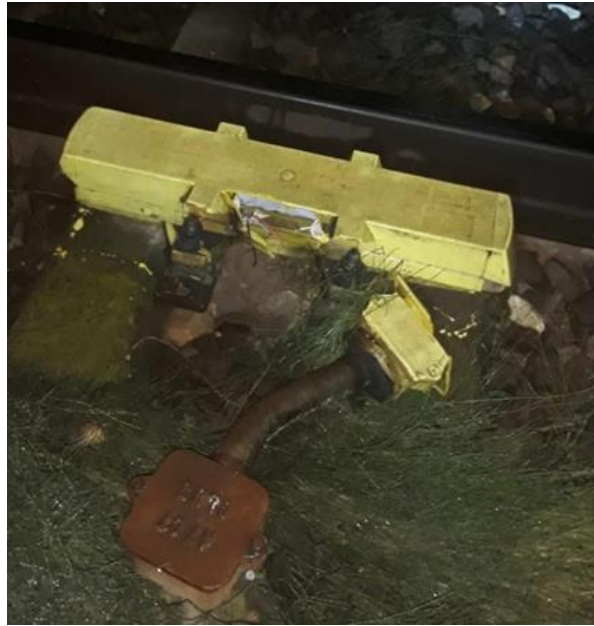
Imaginea 3- Avarie la inductorul de autostop din cale de 1000/2000 Hz aferent semnalului XR de pe BLA Călărași Turda – Câmpia Turzii. Cutia cu borne este smulsă din corpul inductorului.

În cursul deplasării cu drezina pantograf în vederea înlocuirii funiilor degradate, a observat inductorii de autostop din cale aferenți semnalului XR al stației Câmpia Turzii având cutiile cu borne smulse din corpul inductorului, iar inductorul de 1000/2000 Hz aferent semnalului Pr.X având furtunul dintre inductor și pichet smuls, firele de legătură fiind rupte;

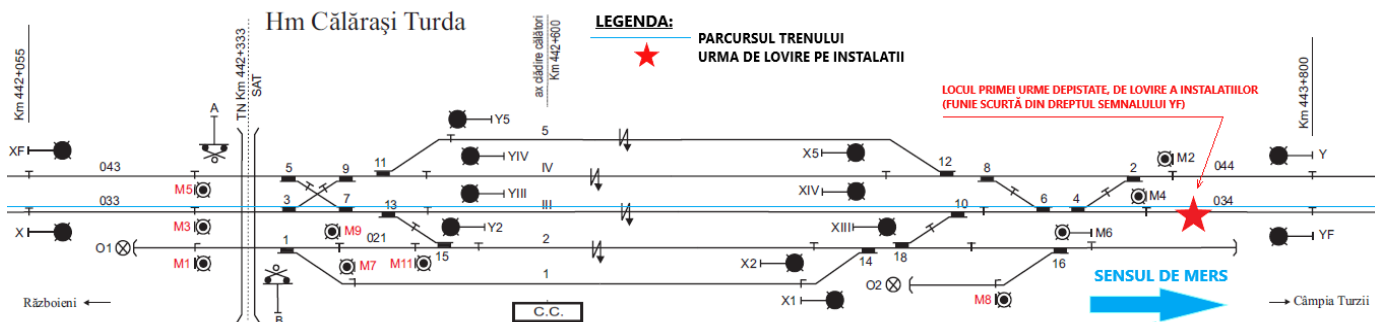
La verificarea pe teren a cauzei care a produs ocuparea secțiunilor izolate 034c și YF I-AD ale Hm. Călărași Turda, la ora 2.08, electromecanicul SCB a constatat, în dreptul semnalului prevestitor al Hm. Călărași Turda-Pr.YF, ruperea funiilor scurte aferente secțiunii izolate YF I-AD, iar în dreptul semnalului de intrare al Hm. Călărași Turda-YF o funie scurtă aferentă secțiunii izolate 034c, care era smulsă și așezată peste bornele bobinei de joantă de la secțiunea izolată YF I-AD. În aceste condiții electromecanicul SCB a avizat șeful ierarhic și s-a deplasat în stația Câmpia Turzii pentru înscrierea terminării verificărilor și solicitarea personalului IFTE în vederea înlocuirii funiilor rupte, fiind necesară scoaterea de sub tensiune a liniei de contact.

Imaginea 4 – Locul primei urme depistate de lovire a instalatiilor în Hm. Călărași Turda

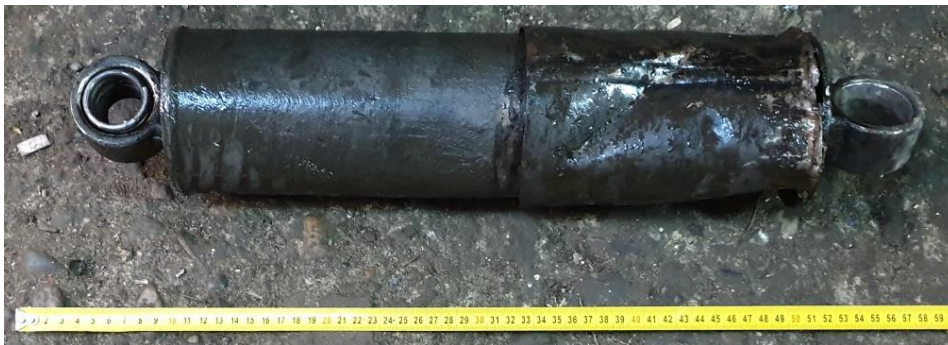
Cauza directă a producerii incidentului feroviar o constituie intrarea în gabaritul pentru elemente ale instalațiilor feroviare, a unei piese din componența locomotivei EA 904 (amortizorul hidraulic vertical aferent osiei 6 partea dreaptă).

Imaginea 5 – amortizorul hidraulic vertical, osia 6 partea dreaptă era demontat și prezenta urme de lovituri.

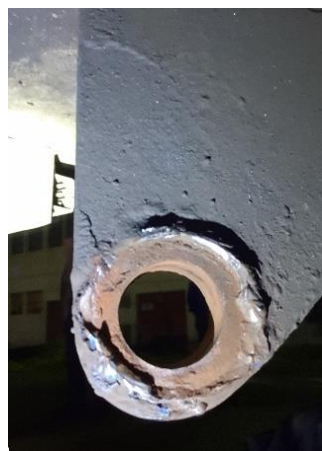
Imaginea 6 – sudura de fixare a bulonului era ruptă, cu ruptură parțial veche .

Din cauza solicitărilor mecanice suplimentare exercitate asupra sudurii, aceasta a început să se fisureze. Procesul de fisurare s-a desfășurat pe un interval de mai multe zile înainte de producerea incidentului, fapt confirmat de apariția ruginii în fisurile din interiorul sudurii. Fisurile au evoluat până la momentul la care materialul de sudură nu a mai asigurat secțiunea necesară, producându-se ulterior ruperea sudurii și desprinderea bulonului de cutia locomotivei.

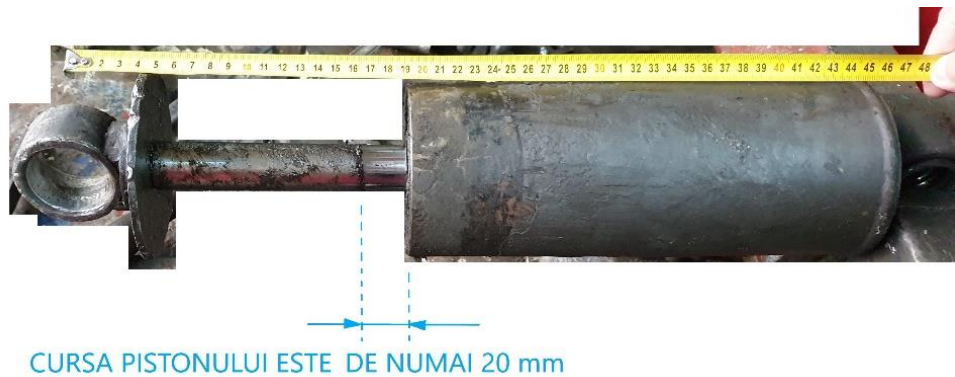
Amortizorul hidraulic vertical, prezinta urme de lovire, iar la incercarile efectuate se constata ca cursa acestuia este de numai 20 mm în loc de 75 mm.

Imaginea 7 – Amortizorul hidraulic vertical după demontare. Se evidențiază cursa tijei pistonului, de numai cca. 20 mm (zona lucioasă a tijei pistonului), față de cei 75 mm – prevăzuți în specificațiile tehnice de specialitate.

Amortizorul hidraulic vertical de la osia 6 partea dreaptă a locomotivei EA 904, funcționa defectuos, deoarece cursa pistonului era de numai 20 mm față de cea prescrisă de 75 mm. Acest fapt a produs solicitări mecanice excesive în interiorul sudurii cu care era fixat bulonul superior de cutia locomotivei.

Operațiunea de verificare a cursei pistonului de la amortizorul hidraulic vertical, nu este prevăzută a se face cu ocazia reviziilor planificate la locomotivele de tip LE, ci numai cu ocazia reparațiilor planificate. Întrucât locomotiva EA 904 era scadentă la reparație tip RR din data de

10.01.2015, reiese că defectarea amortizorului s-a produs în perioada în care a fost depășit termenul la care trebuia verificată starea tehnică a amortizorului hidraulic vertical.

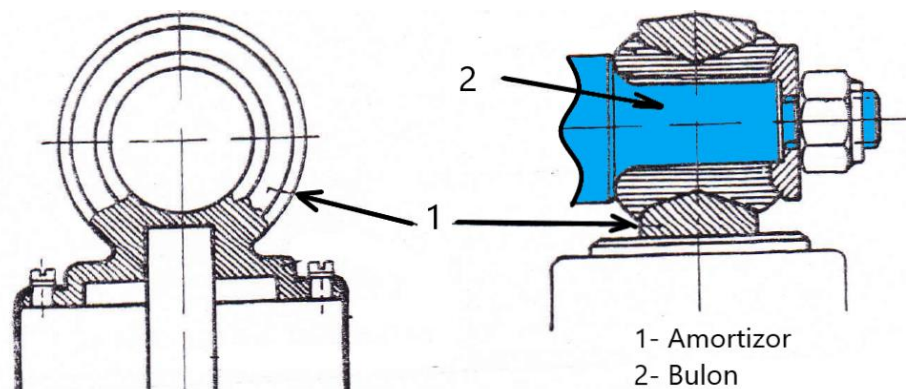
Imaginea 8 – Prinderea cu bulon, a amortizorului hidraulic vertical.

Nemaifiind fixat în partea superioară de cutia locomotivei prin intermediul bulonului, amortizorul hidraulic vertical a executat în plan vertical o rotație de 180o, rotindu-se în jurul articulației din legatura de gardă. În urma acestei schimbări de poziție, partea superioară a amortizorului s-a deplasat în jos, a intrat în gabaritul pentru elemente ale instalațiilor feroviare și a lovit și avariat componentele instalațiilor SCB între Hm. Călărași Turda și stația Câmpia Turzii.

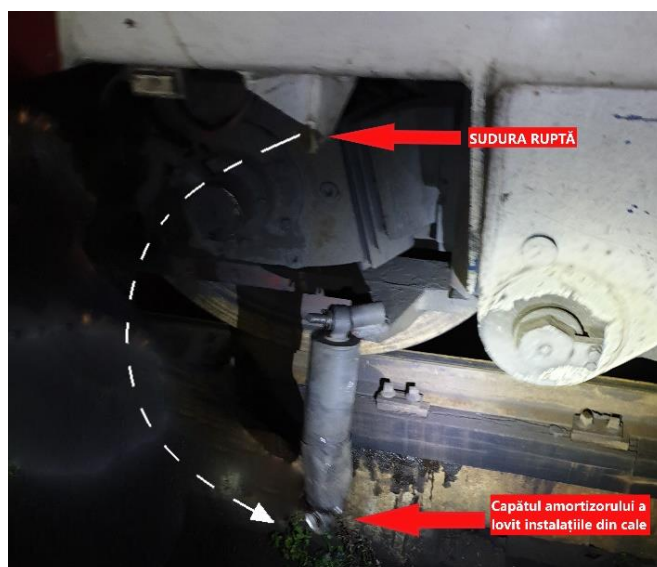
Imaginea 9 - Amortizorul hidraulic s-a rotit și a lovit instalațiile din cale (reconstituire). Poziția amortizorului după desprinderea din urechea superioară, amortizorul fiind susținut doar în articulația inferioară.
