## RAPORT DE INVESTIGARE

al incidentului feroviar produs la data de 27.02.2020 în halta de mișcare Plaiul Vulcănești prin punerea în mișcare a trenului de marfă nr.80510-1 și depășirea mărcii de siguranță dintre liniile nr.2 și 3 de către locomotiva DA 1627 și primul vagon din componerea trenului.

<b>TIP EVENIMENT</b>	<b>Incident – art.8, pct. 1.7</b>
<b>DATA ȘI ORA</b>	<b>27.02.2020, ora 02:00</b>
<b>LOCAȚIA</b>	<b>Halta de mișcare Plaiul Vulcănești</b>
<b>OPERATOR DE TRANSPORT</b>	<b>SC GRUP FERROVIAR ROMÂN SA</b>
<b>INFRASTRUCTURA</b>	<b>CNCF „CFR” SA</b>
<b>ACTIVITATE</b>	<b>Circulație</b>
<b>CONSECINȚĂ ASUPRA PERSOANELOR</b>	<b>FĂRĂ</b>
<b>TIP RAPORT</b>	<b>FINAL</b>
<b>DATA DIFUZĂRII</b>	<b>05 februarie 2021</b>

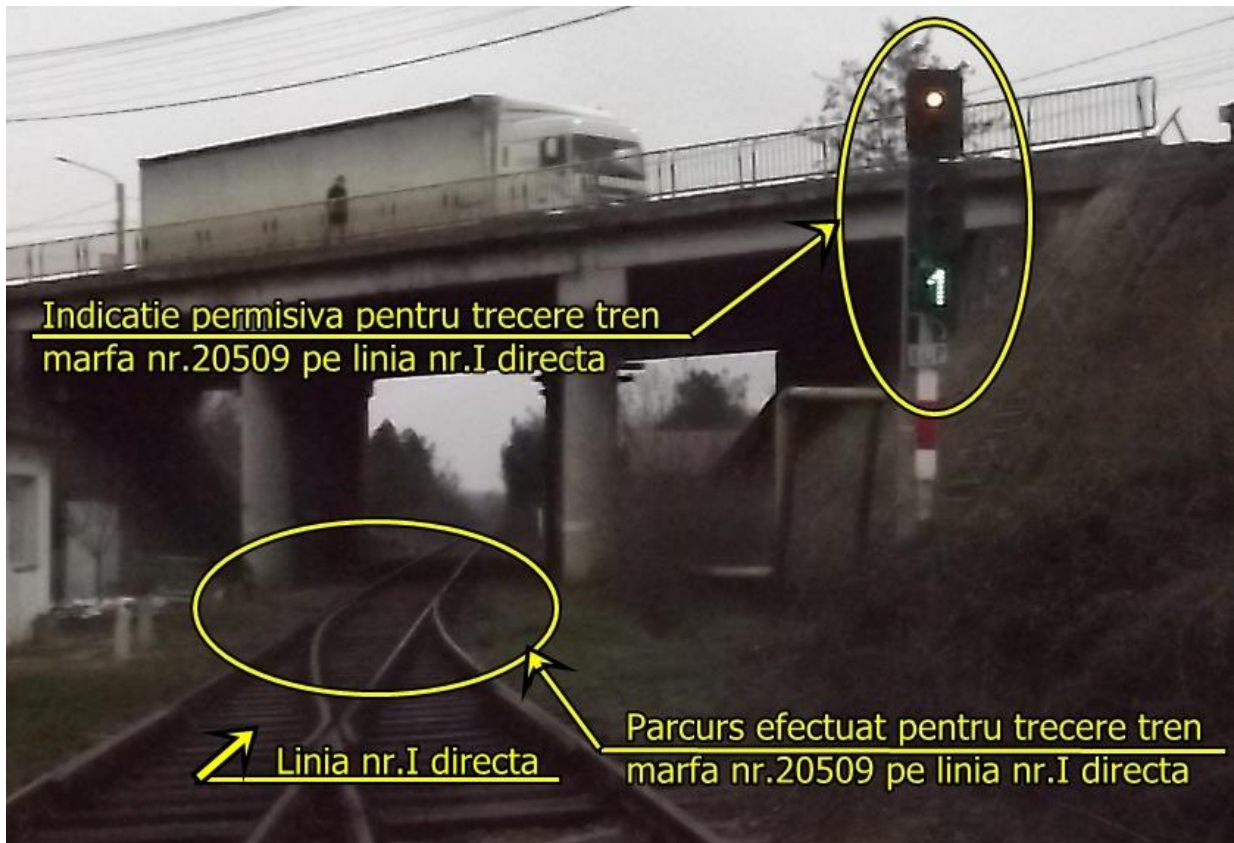
IDM a dat dispoziție verbal și prin bloc pentru verificarea liniei directe nr.I și a parcursului de trecere pentru trenul de marfă nr.20509, a ieșit afară și a primit semnalele corespunzătoare de la acari, după care a efectuat parcurs de trecere pentru tren (Foto nr.1).

Foto nr.1 Poziția acelor macazului schimbătorului de cale nr.2

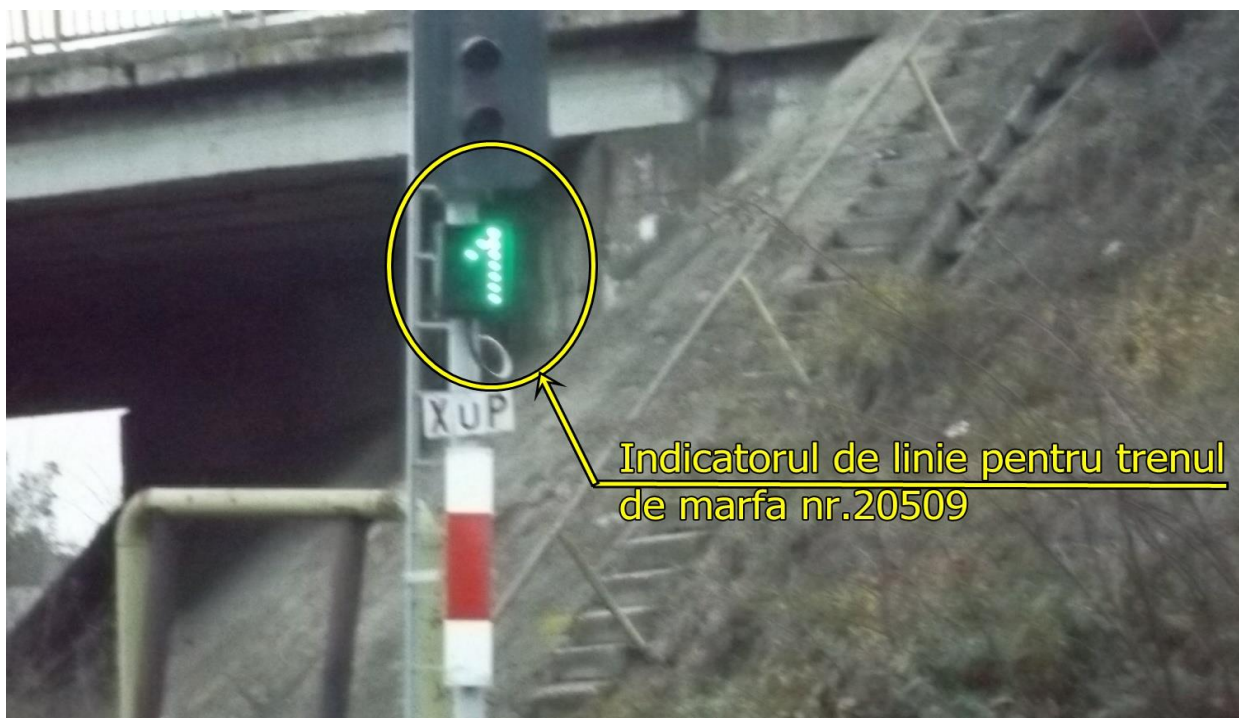
Înainte de punerea trenului de marfă nr.80510-1 în mișcare mecanicul de locomotivă care a condus locomotiva diesel electrică DA 1627 a luat la cunoștință de indicația semnalului luminos de ieșire de grup Xup, care a indicat o unitate luminoasă de culoare galbenă către tren – **Atenție ! semnalul următor ordonă oprirea**, indicatorul de linie a indicat cifra 1 – Cifra 1 înseamnă liber de la linia nr.I directă (Foto nr.2).

Foto nr.2 Semnalul luminos de ieșire de grup Xup

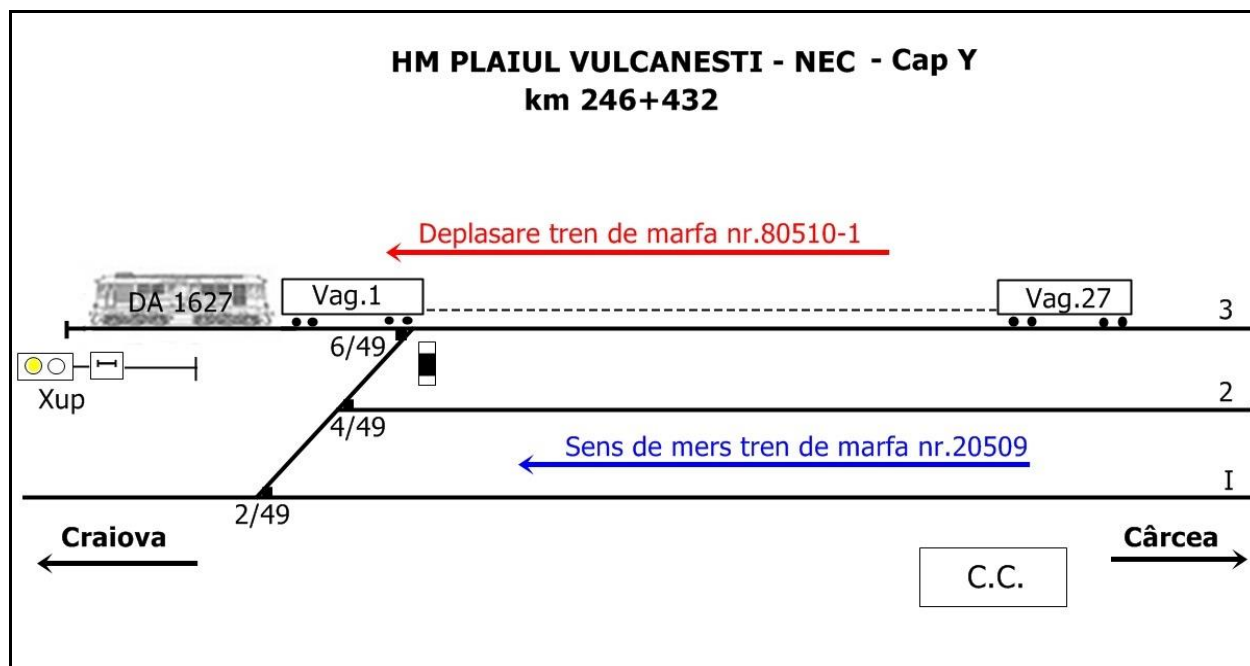
Fig.2 Schița cu parcursurile celor două trenuri de marfă din capătul Y al haltei de mișcare Plaiul Vulcănești

Mecanicul de locomotivă a omis faptul că trenul de marfă nr.80510-1 remorcat de locomotiva diesel electrică DA 1627 pe care urma să o conducă se află pe linia nr.3, nu a ținut cont de indicatorul de linie care indica cifra 1, a pus trenul în mișcare la ora 01.51'.03" fără să se convingă de poziția macazelor să vadă dacă parcursul a fost efectuat pentru acest tren, a observat că se înscrie pe linia de tragere cu acces direct din linia nr.3 abătută, a luat măsuri de frânare oprind trenul la ora 01.51'.57" depășind cu locomotiva și primul vagon marca de siguranță dintre liniile nr.2 și 3 (Fig.2).

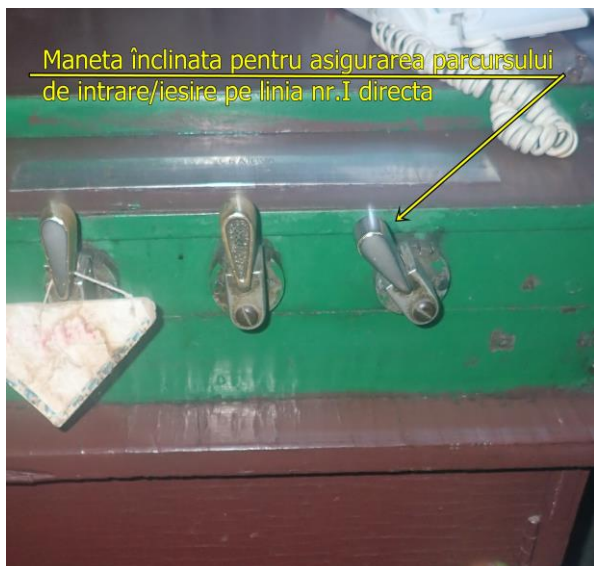
- la cutia mecanică a blocului SBW maneta înclinată pentru asigurarea parcursului de intrare/ieșire pe linia nr.I directă a trenului de marfă nr.20509 (Foto nr.3)
- indicatorul de despedicare parcurilor de la și spre Craiova de culoare albă (Foto nr.4)

Foto nr.3 Cutia mecanică a blocului SBW din biroul de mișcare

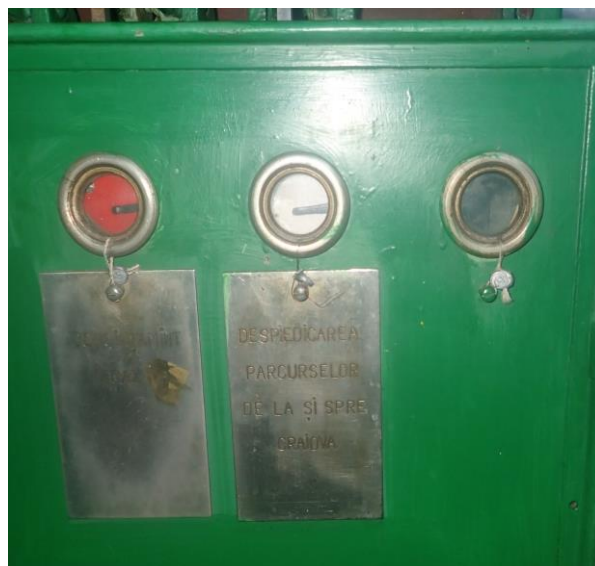
Foto nr.4 Aparatul de comandă bloc SBW
