RAPORT DE INVESTIGARE

al incidentului feroviar produs pe raza de activitate a Sucursalei Regionale de Căi Ferate Brașov în circulația trenului de călători **IR nr.1645** din data de **05.04.2020**, aparținând SNTFC „CFR Călători” SA, remorcat cu locomotiva electrică **EA nr.112**, între Haltele de mișcare CFR **Lunca Bradului și Răstolița**

Raport final
23 septembrie 2020

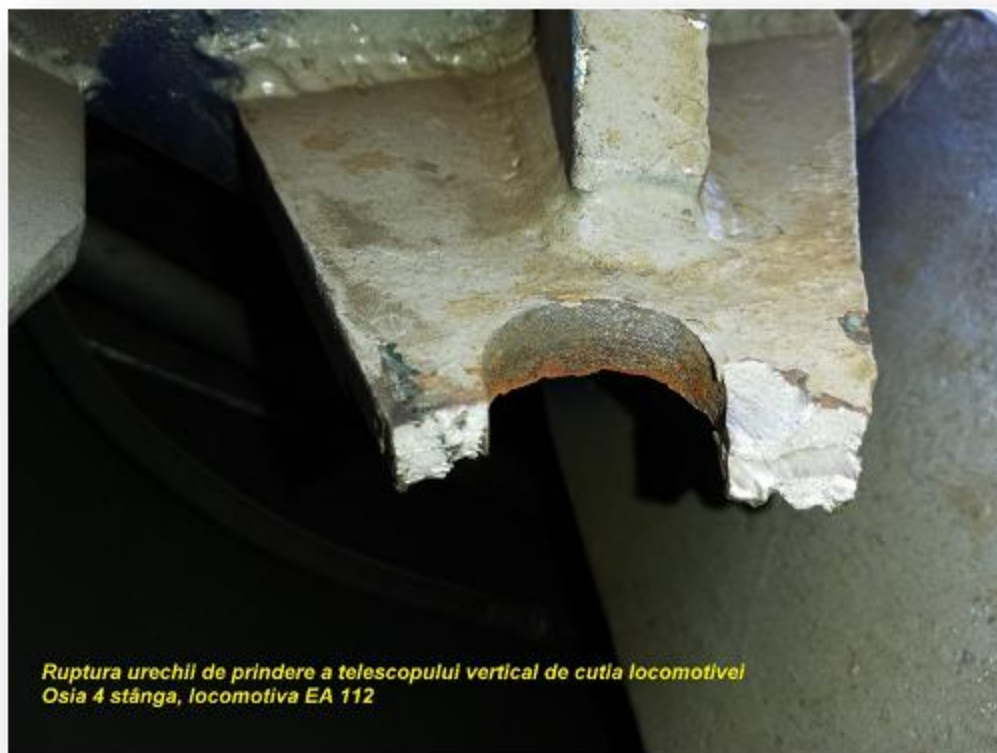
Cauza directă a producerii incidentului o constituie ruperea urechii de fixare (ruptura nouă 100%) pe cutia locomotivei a bolțului amortizorului hidraulic vertical aferent osiei nr.4 partea stângă, ieșirea amortizorului din gabaritul materialului rulant (locomotiva) și pătrunderea acestuia în gabaritul de liberă trecere al căii.

- amortizor hidraulic vertical din zona osiei 4 partea stângă era lipsă;
- urechea de fixare a bolțului amortizorului pe cutia locomotivei era ruptă cu ruptură nouă 100%;
- bolțul de fixare a amortizorului pe legătura de gardă era îndoit, având piulița, arcul și garniturile de fixare pe el.

Foto 1 – Subansamblul de prindere a amortizorului vertical de pe cutia locomotivei, ruptă

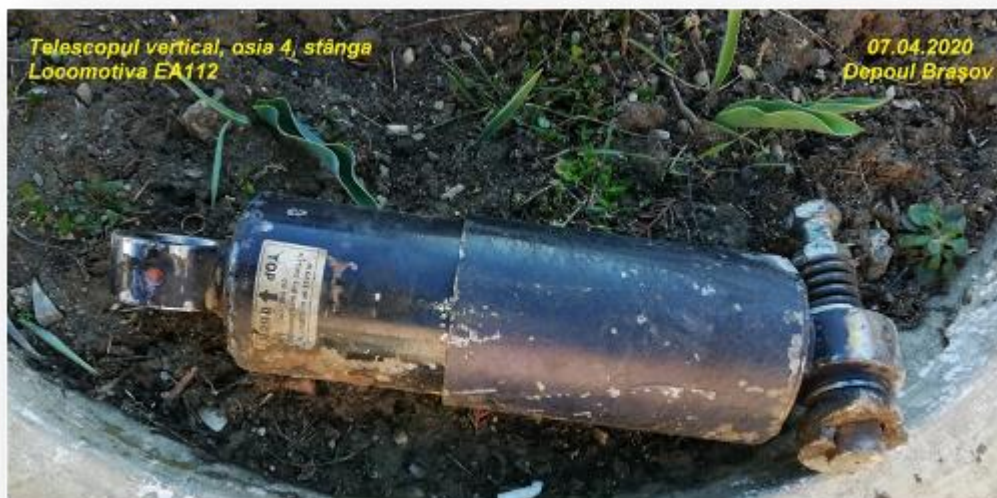
- amortizorul era complet, nu era rupt, dar prezenta lovituri la capătul de prindere pe cutia locomotivei;
- bolțul de fixare pe cutia locomotivei a fost găsit pe amortizor împreună cu piulița, arcul, garniturile de fixare și bucata ruptă a urechii de fixare pe cutia locomotivei ;
- la verificarea manuală a amortizorului (prin comprimare-decomprimare) s-a constatat ca acesta era funcțional.

Foto 2 – Amortizorul vertical desprins, al osiei 4, partea stângă în sensul de mers
