## RAPORT DE INVESTIGARE

al incidentului feroviar produs la data de 10.10.2020, ora 22:45, pe raza de activitate a Sucursalei Regionale CF Timișoara, în stația CFR Ilia, prin depășirea semnalului de ieșire XII care nu afișa nici o indicație, de către trenul de marfă nr.71701 (remorcat de locomotiva ED-019), aparținând operatorului de transport feroviar de marfă SNTFM „CFR Marfă”.

*14.05.2021*

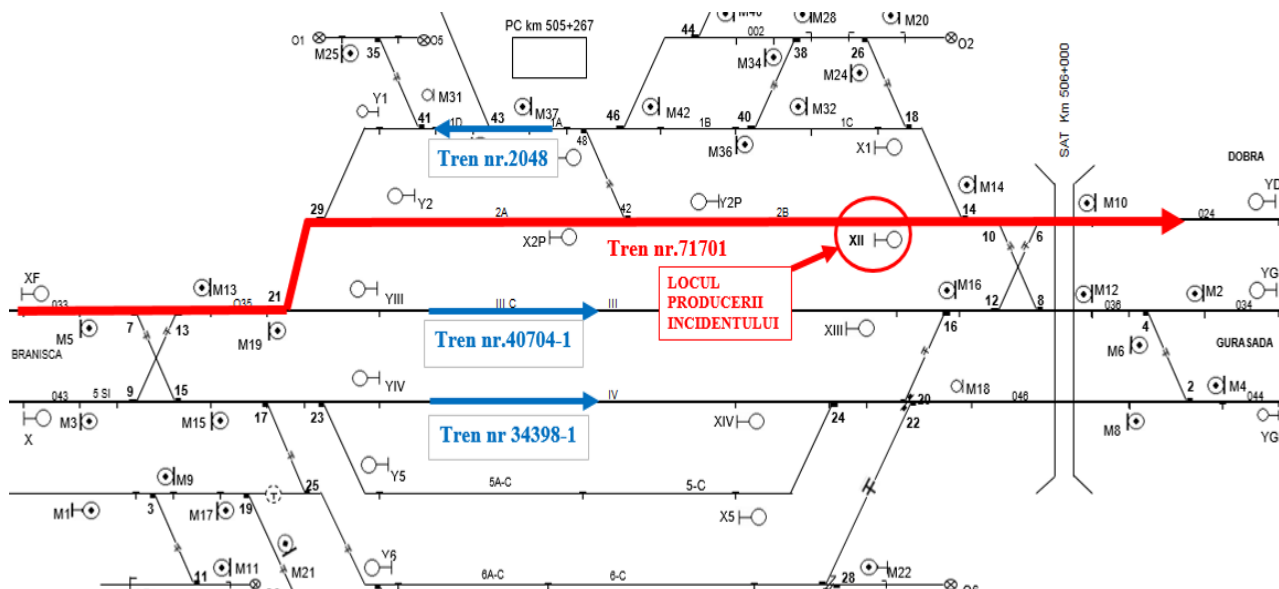
**Fig. 2 Gararea trenului nr 71701 la linia II în stația CFR Ilia**

La data de 10.10.2020, ora 21 :30, prin dispoziția RC nr.12, IDM din stația CFR Ilia a fost avizat că trenul de marfă nr.71701, aparținând OTF de marfă SNTFM „, CFR Marfă” SA, va gara la linia II abătută la încrucișare cu trenul de călători nr.2048, garat la linia 1. În stație se mai aflau trenurile de marfă nr. 40704-1 la linia III, și trenul de marfă nr.34398-1 la linia 4, la sectorul cărora trebuia să plece trenul de marfă nr.71701.(Fig.2)

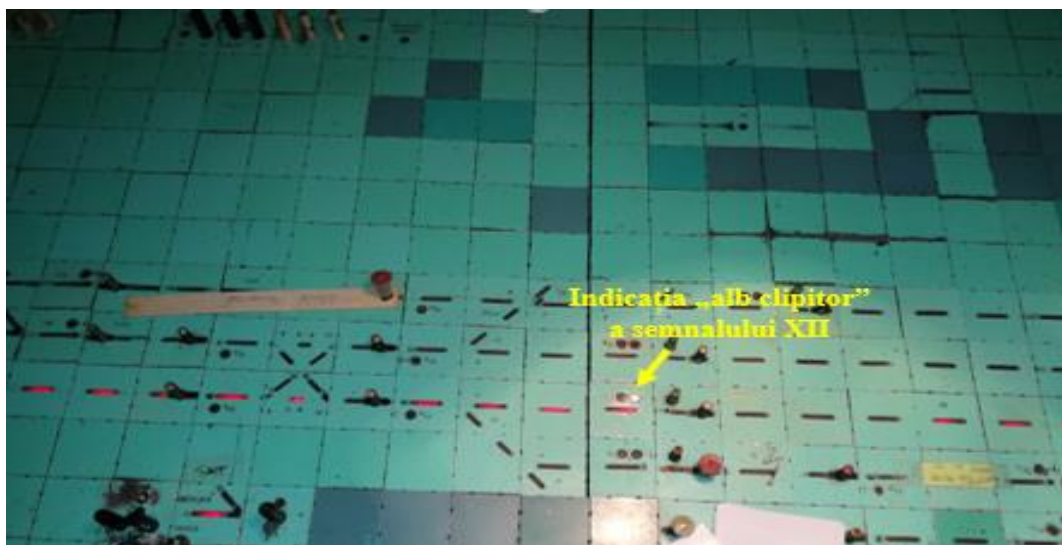
*Fig.3. Indicațiile aparatului de comandă*

- Pe aparatul de comandă plumbii de control compleți și intacti.
- Celula albă a semnalului de ieșire XII pulsa „alb clipitor” (deranjament consemnat în RRLISC la poziția 103, ora 00:30 de către IDM). (*Fig.3*)

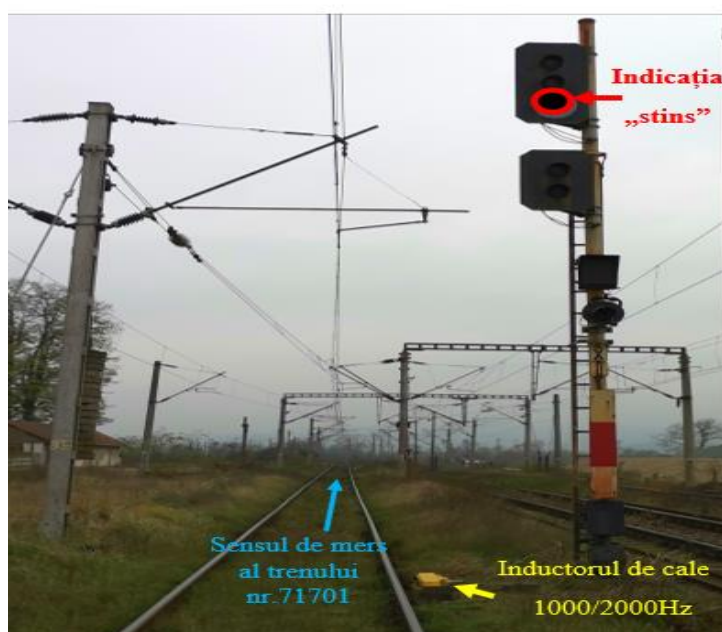
*Fig.4 Indicația semnalului de ieșire XII.*

- Semnalul de ieșire XII nu afișa nici o indicație pe teren (stins).(**Fig.4**). În urma verificărilor efectuate s-a constatat că semnalul de ieșire XII a mai fost defect în data de 09.10.2020 ora 22:30 (fapt consemnat în RRLISC), și remediat provizoriu în data de 10.10.2020 ora 09:00 (cauza deranjamentului fiind cablu alimentare cu rezistența de izolație scăzută).

- În urma măsurării eficienței în regim static a inductorului de cale 1000/2000Hz aferent semnalului de ieșire XII, s-au obținut următoarele valori: 72/49 diviziuni, valori care depășeau limita maximă admisă. Conform fișei de măsurători, inductorul de cale 1000/2000Hz a fost măsurat în data de 07.09.2020, fiind scadent la verificare în data de 07.11.2020. În urma verificării registrului RRLISC nu s-a găsit nici o notă de avizare care să arate că inductorul de cale 1000/2000Hz este defect. Inductorul de cale aferent unui semnal de ieșire are rolul unei bariere de siguranță în cazul în care un tren aflat în mișcare depășește un semnal care indică „oprire”.

În urma măsurării eficienței în regim static a inductorului de cale 1000/2000Hz aferent semnalului de ieșire XII, s-au obținut următoarele valori: 72/49 diviziuni, valori care depășeau limita maximă admisă. Conform fișei de măsurători, inductorul de cale 1000/2000Hz a fost măsurat în data de 07.09.2020, fiind scadent la verificare în data de 07.11.2020. În urma verificării registrului RRLISC nu s-a găsit nici o notă de avizare care să arate că inductorul de cale 1000/2000Hz este defect. Inductorul de cale aferent unui semnal de ieșire are rolul unei bariere de siguranță în cazul în care un tren aflat în mișcare depășește un semnal care indică „oprire”.
