RAPORT DE INVESTIGARE

privind incidentul feroviar produs la data de 24.09.2020,
pe raza de activitate a Sucursalei Regionale de Căi Ferate București
în stația CFR Chitila prin îndrumarea în mod eronat a trenului de călători
IR nr.1795 în direcția Buftea

Raport final
08.12.2020

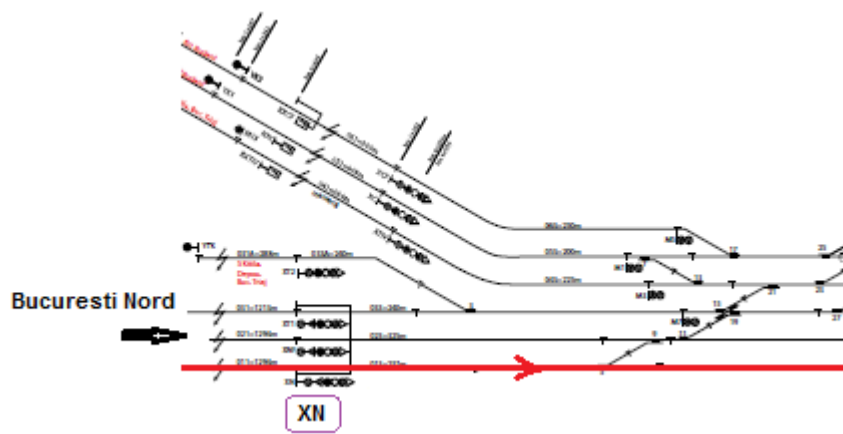
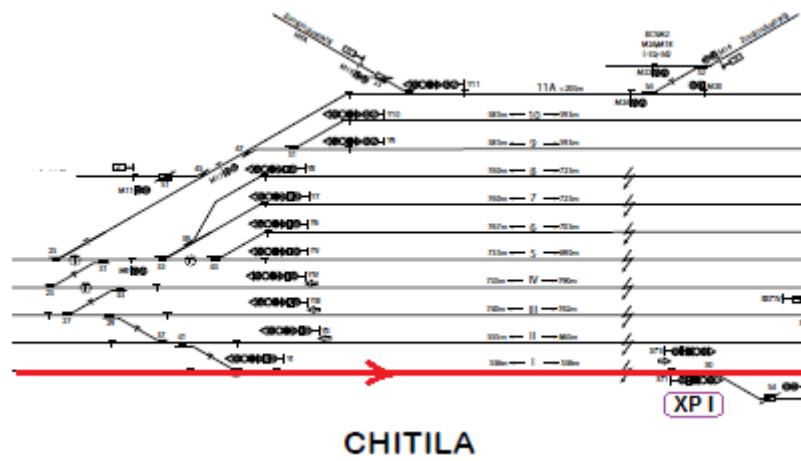
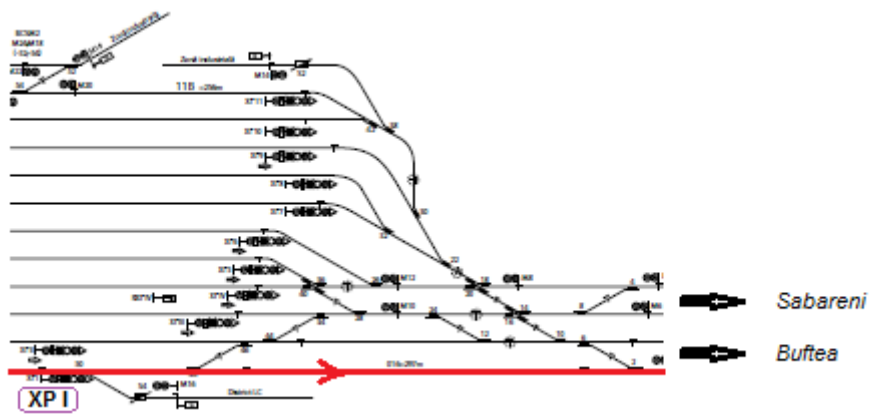
Parcurs efectuat

Cauza directă a producerii incidentului feroviar o constituie executarea eronată a parcursului pentru circulația trenului prin manipularea schimbătorului de cale nr.48 în poziția pe directă cu acces spre direcția Buftea și comandarea indicației semnalului de parcurs XP1 de la linia 1 cu indicator de direcție „R” spre stația Buftea în loc de stația Săbăreni.

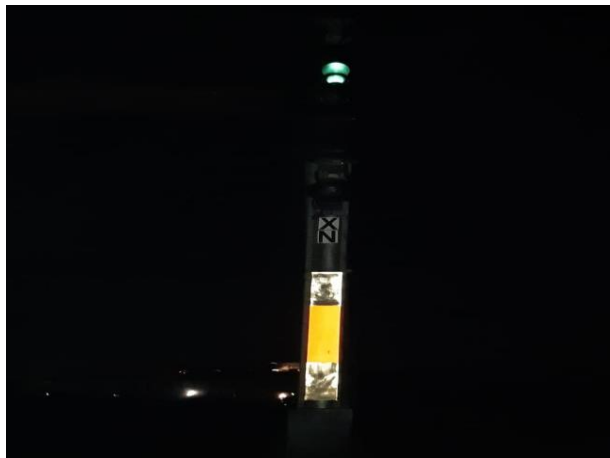
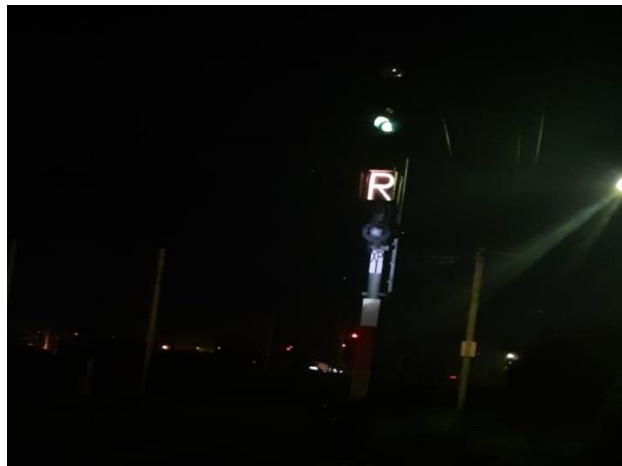
În continuarea parcursului de ieșire de la linia 1 directă, mecanicul de locomotivă a întâlnit semnalul de parcurs XP1 cu indicația verde și indicatorul de direcție afișa litera „R”, dar pentru direcția Săbăreni trebuia să întâlnească semnalul de parcurs XP1 al stației CFR Chitila cu indicația indicatorului luminos de viteză cu cifra 3 și indicația verde, iar indicatorul de direcție al semnalului de parcurs XP1 să afișeze litera „S”.

Semnalul de intrare XN și semnal de parcurs XP1 care au fost executate eronat spre stația CFR Buftea .

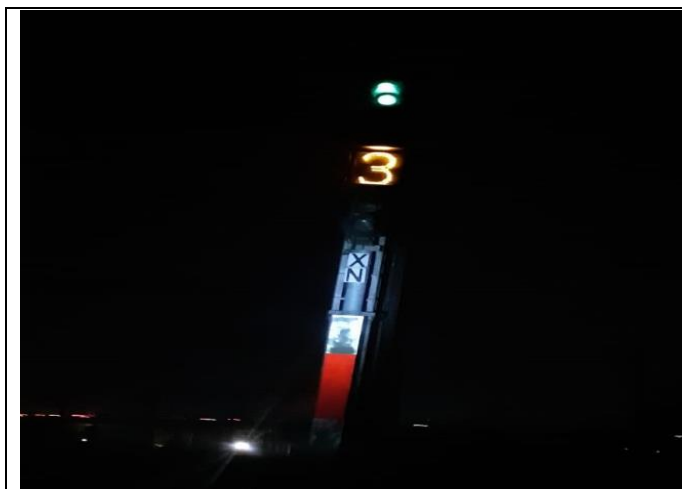
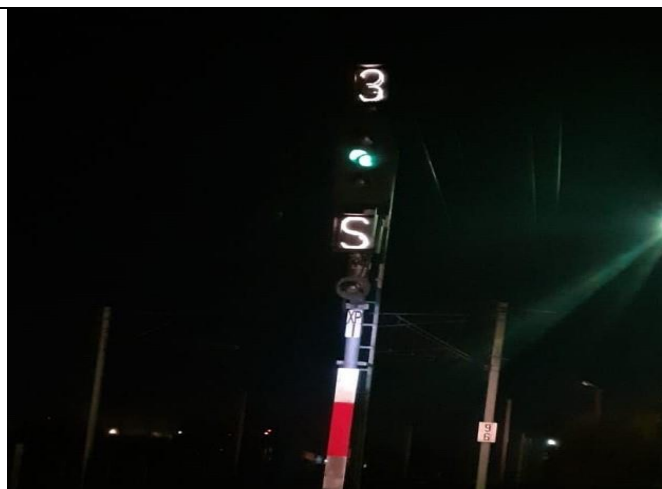
Semnal intrare XN și semnalul de parcurs XP1 care trebuiau executate corect spre stația Săbăreni cu comanda de trecere pe linia I a stației CFR Chitila
