RAPORT DE INVESTIGARE

al incidentului feroviar produs pe raza de activitate a Sucursalei Regionale de Căi Ferate Brașov în data de 12.03.2021, în circulația trenului de marfă nr.21892 aparținând SNTFM „CFR Marfă” SA, în Hm Albești Târnava, prin lovirea inductorului instalației INDUSI a locomotivei de remorcare de către o placă de fixare șină aflată în gabaritul de liberă trecere

*Raport final
19 aprilie 2021*

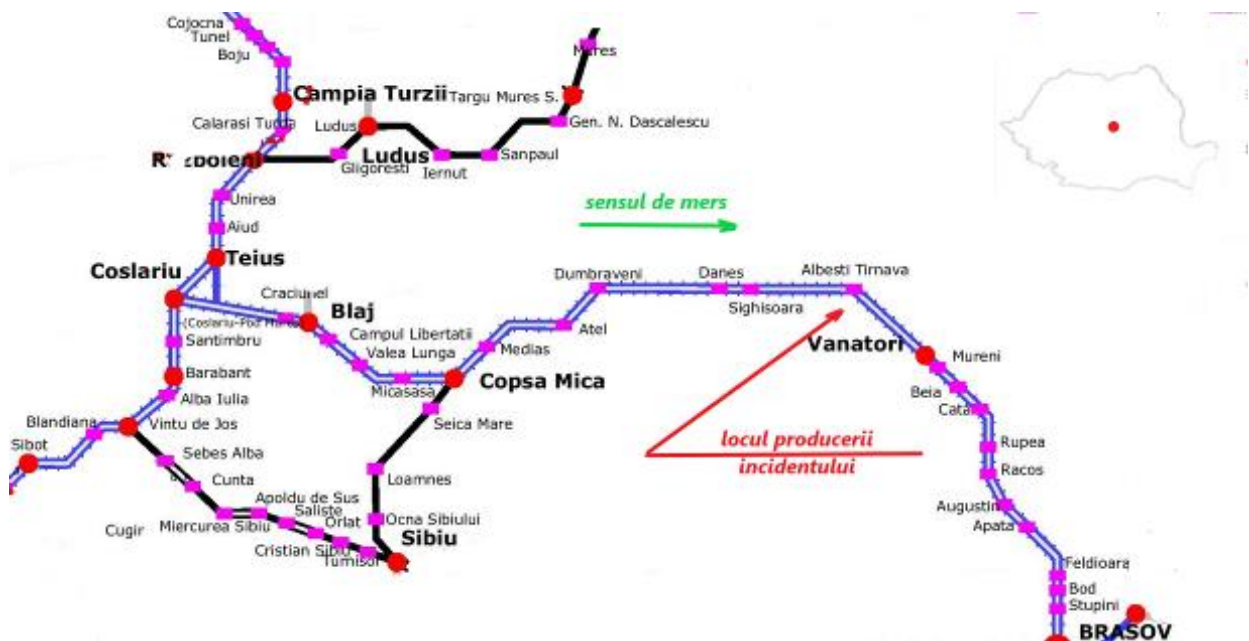
Figura nr.1 – locul producerii incidentului

Locul producerii incidentului este situat pe raza de activitate a Sucursalei Regionale de Căi Ferate Brașov (denumită în continuare SRCF Brașov), pe secția de circulație Brașov - Sighișoara, linie dublă electricată (*Figura nr.1*).

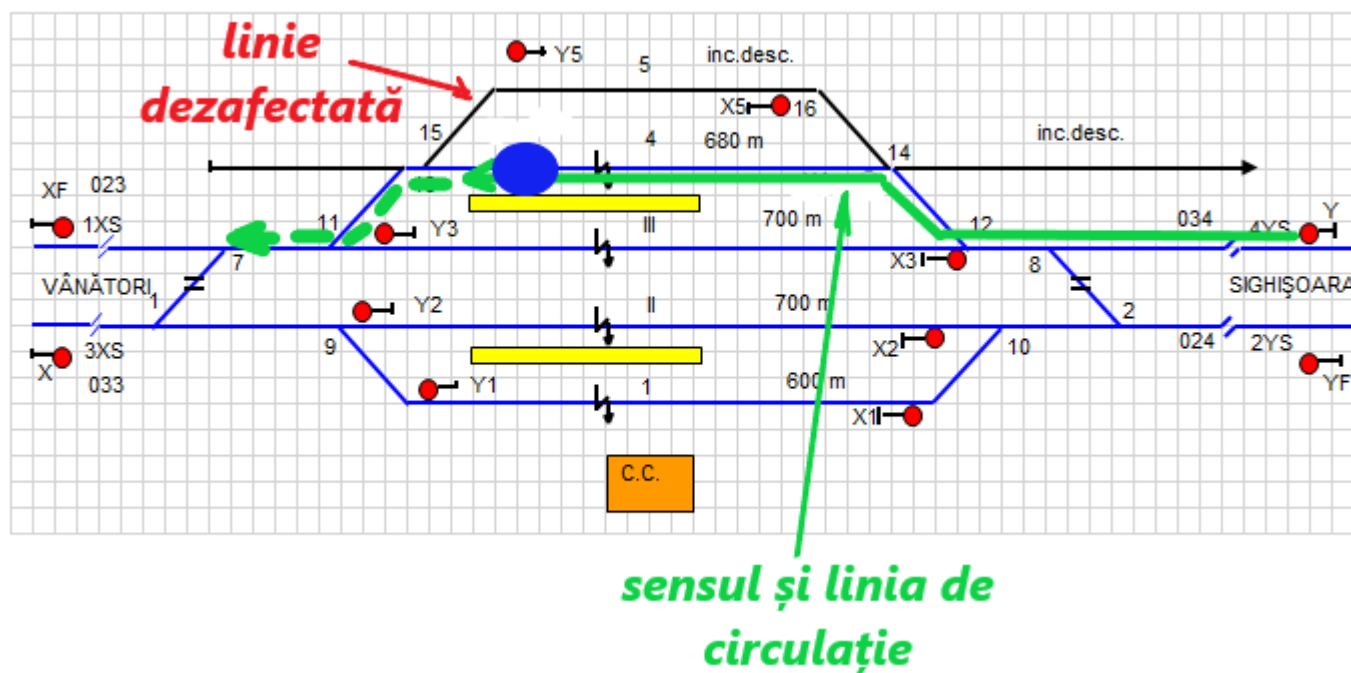
Figura nr.2 – Hm Albești Târnava

Trenul a plecat din stația CF Bârsești în data de 11.03.2021 la ora 11:47, după efectuarea reviziei tehnice la compunere și a probei de frână complete, ajungând în Hm Albești Târnava în data de 12.03.2021 la ora 08:06, unde a oprit la linia nr.4 în vederea emiterii unui ordin de circulație cu noile condiții de circulație ale trenului, pe distanța Albești Târnava – Vânători circulându-se după sistemul înțelegerii telefonice „cale liberă” – *figura nr.2*

După înmânarea ordinului de circulație, la ora 08:15 trenul s-a pus în mișcare având parcurs asigurat de la linia nr.4 pe firul II de circulație în direcția Vânători – *figura nr.2*.

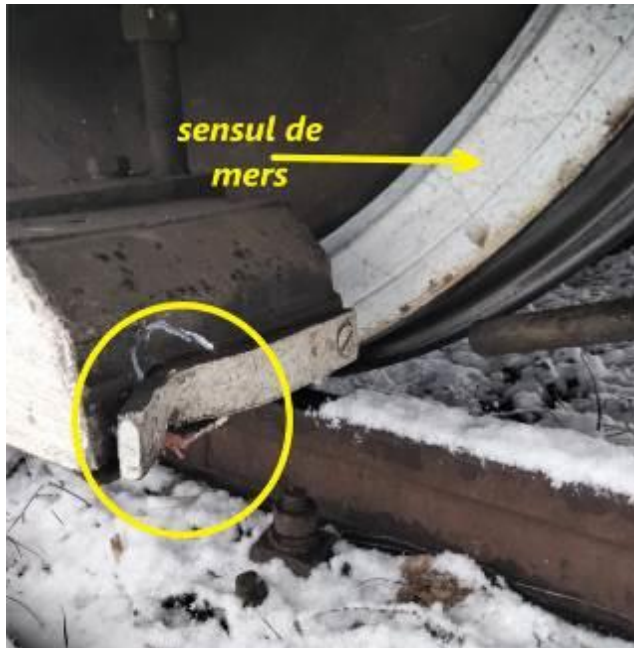
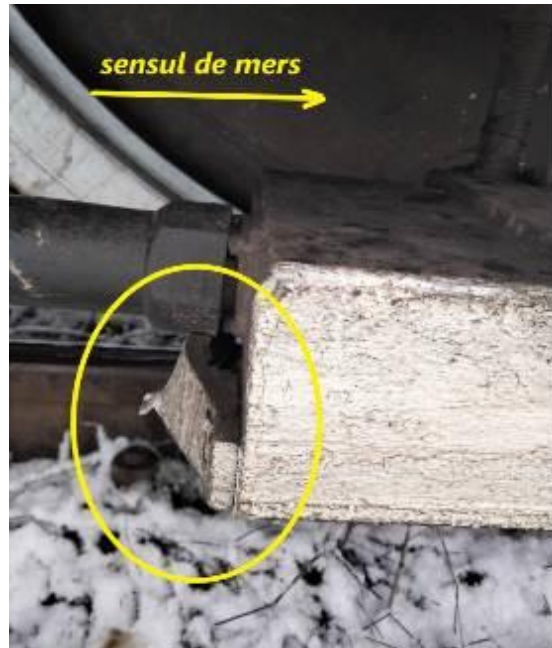
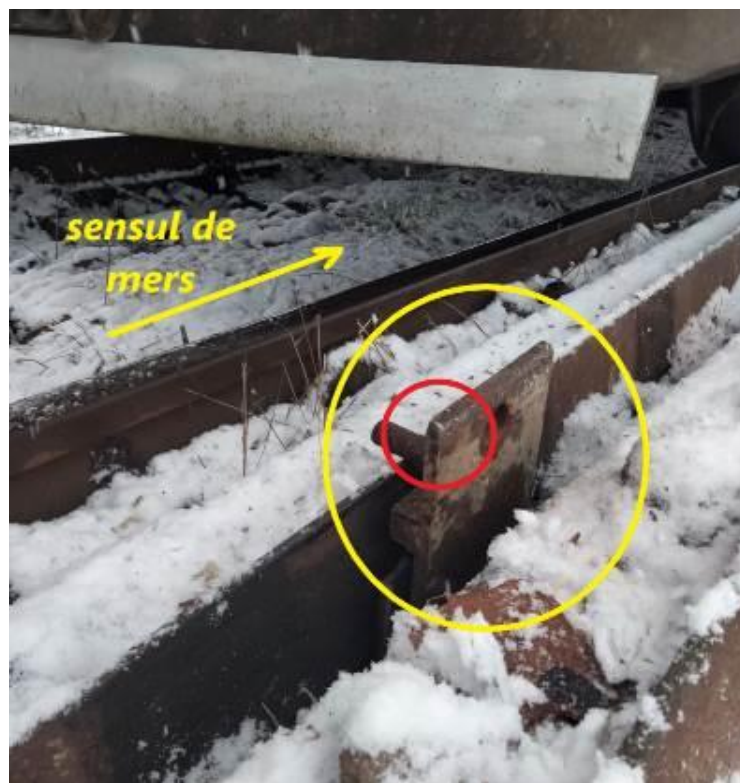
În urma verificărilor efectuate de mecanicul de locomotivă s-a constatat că inductorul instalației INDUSI aferent postului de conducere nr.I era lovit în partea din față și spate – *foto nr.1,2 (puse la dispoziția comisiei de investigare de către mecanicul de locomotivă)*. Urmărind traseul de deplasare, mecanicul a con-

statat că inductorul a fost lovit de un obiect metalic respectiv de o placă prindere șină de traverse care a rămas montată pe o șină ce era depozitată lângă șina din partea dreaptă a liniei nr.4 și care după oprirea trenului, se afla poziționată în dreptul plugului de animale al postului nr.II de conducere – *foto nr.3* (pusă la dispoziția comisiei de investigație de către mecanicul de locomotivă).

După izolarea instalației INDUSI și asigurarea gabaritului prin demontarea plăcii implicate, trenul și-a continuat mersul până la stația de destinație, respectiv stația CF Rupea, fără alte probleme de siguranța circulației.

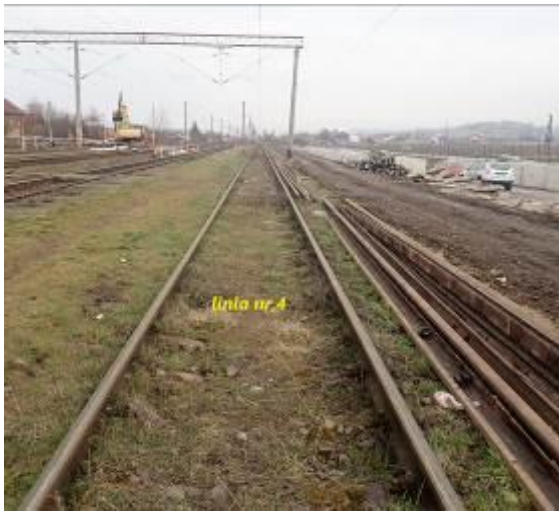
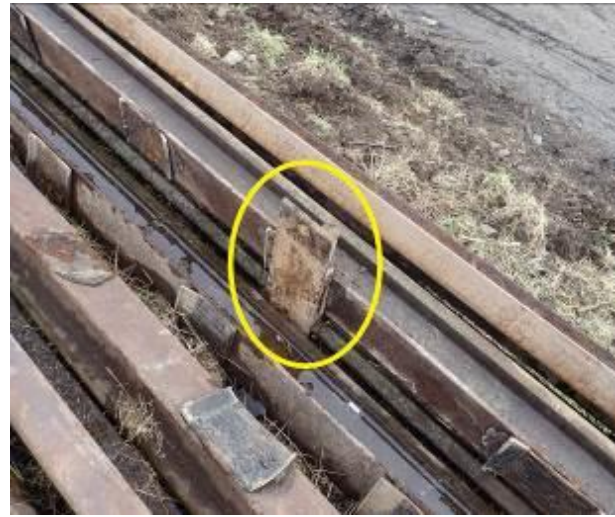
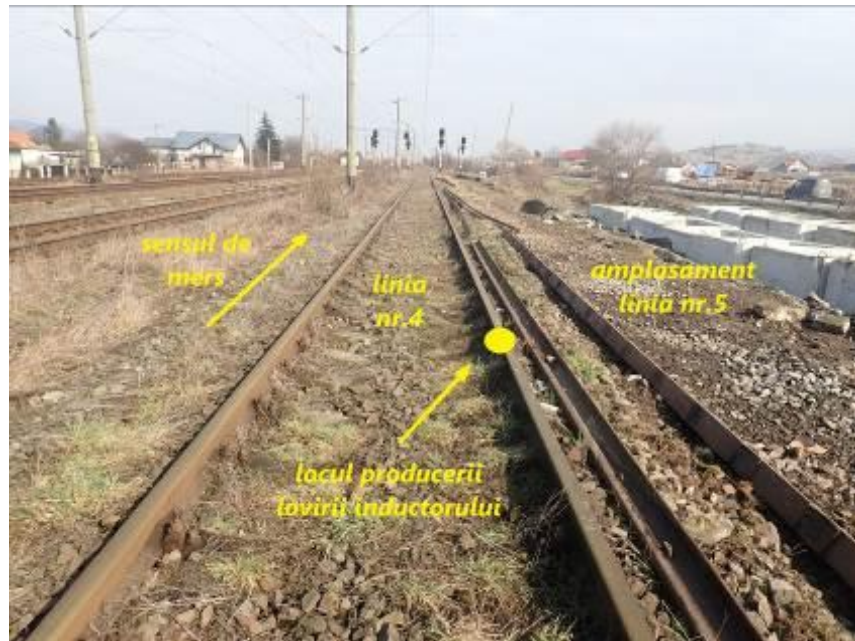
În zona liniei nr.4, lângă șina din partea dreaptă a sensului de mers al trenului (înspre locul unde a fost montată linia nr.5) se aflau depozitate șine de cale ferată, unele dintre ele având montate pe ele, plăcile metalice de prindere pe traverse – foto nr.4 ÷ 6.

Zona unde au fost depozitate șinele, respectiv lângă linia nr.4, nu era o zonă stabilită pentru depozitarea materialelor demontate.

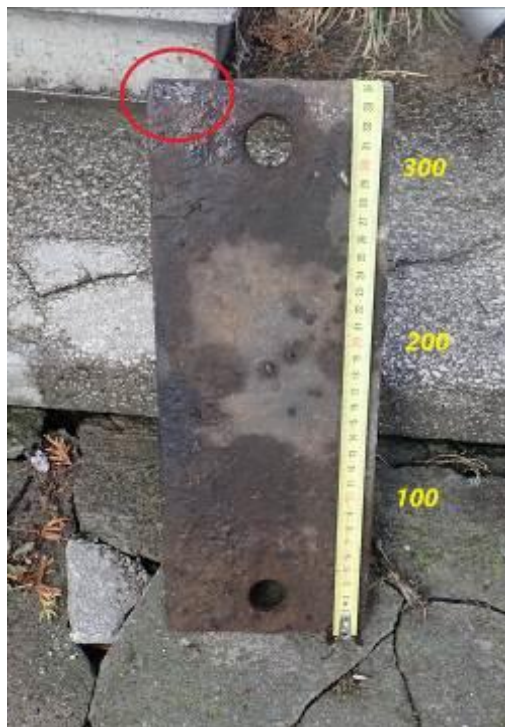
Foto nr.7

Lățimea plăcii metalice măsurată după demontare a fost de 340 mm – *foto nr.7.*

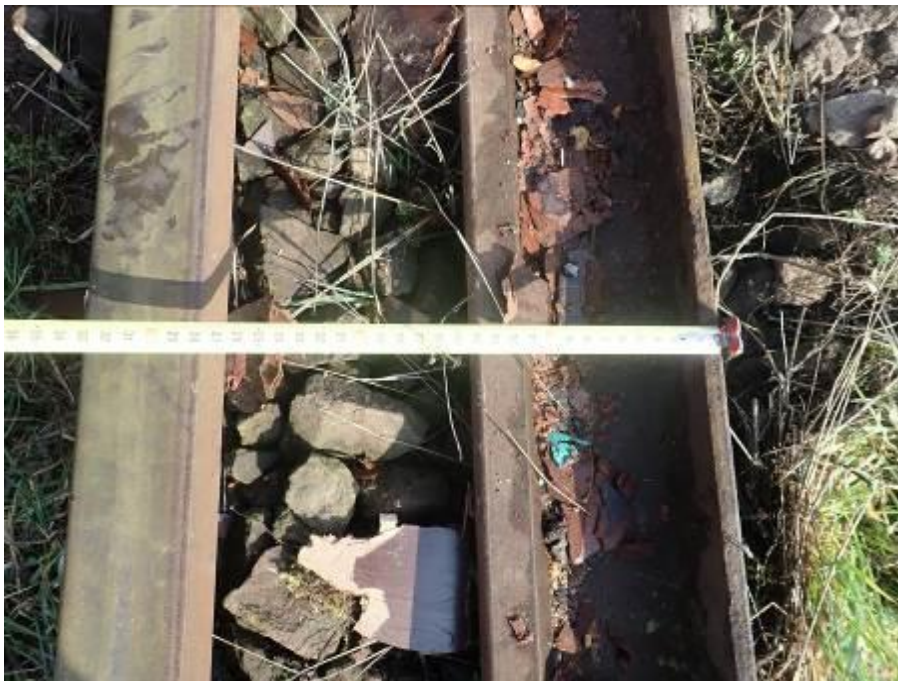
Foto nr.8

În locul în care a fost lovit inductorul, șinele (cu capătul pe care era montată placa metalică) se aflau la o distanță de circa 260 mm de șina din dreapta sensului de mers, contrar prevederilor din Instrucția nr. 314 – Planșa 1 – *foto nr.8*.

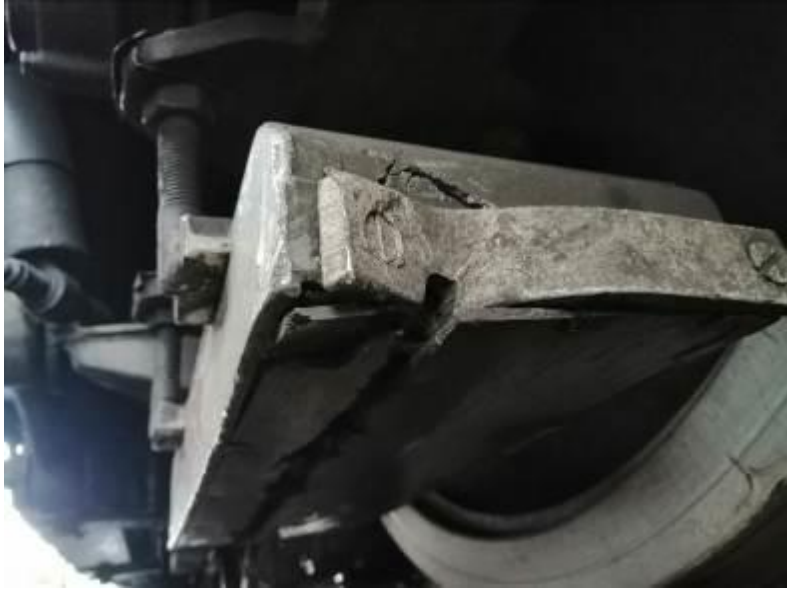
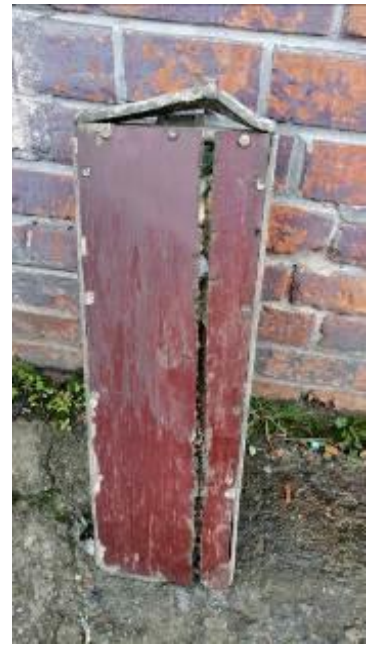
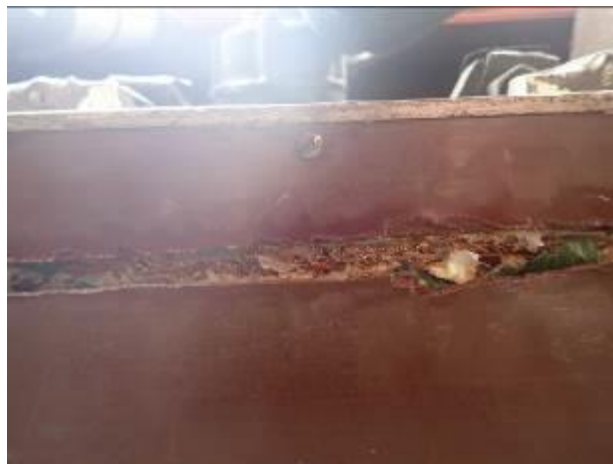
Inductorul instalației INDUSI aferent postului de conducere a fost deteriorat în partea inferioară – *foto nr.9 ÷ 11*.

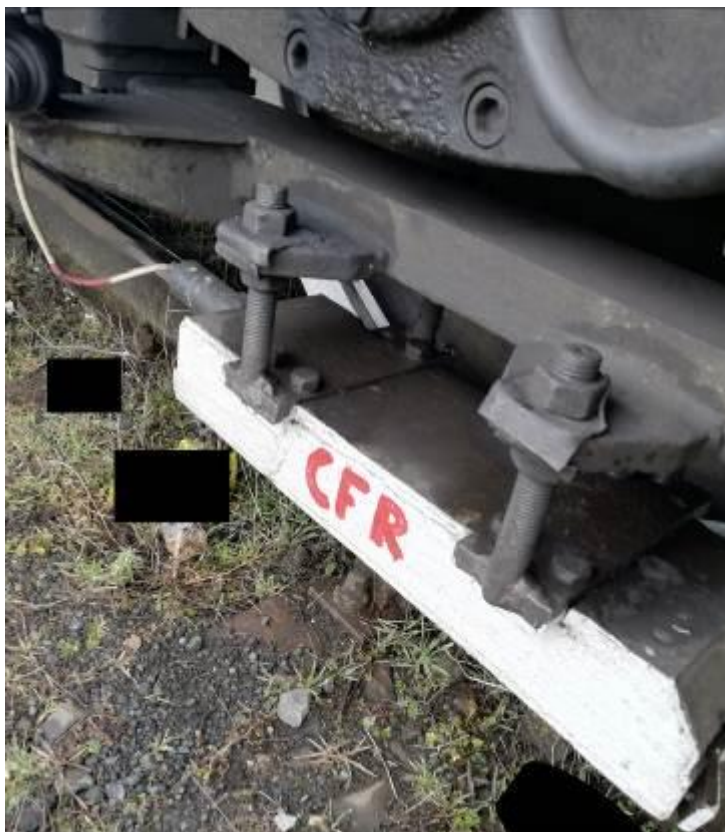
Foto nr.12

Sistemul de prindere al inductorului era intact, fără urme de desfacere a piulițelor de prindere – *foto nr.12.*
