## RAPORT DE INVESTIGARE

al incidentului feroviar produs la data de 03.11.2020 în halta de mișcare Gârnița prin depășirea de către trenul 98473, format din DVMP 977, a semnalului luminos de ieșire X II.

| TIP RAPORT | FINAL |
| DATA DIFUZĂRII | 21 octombrie 2021 |

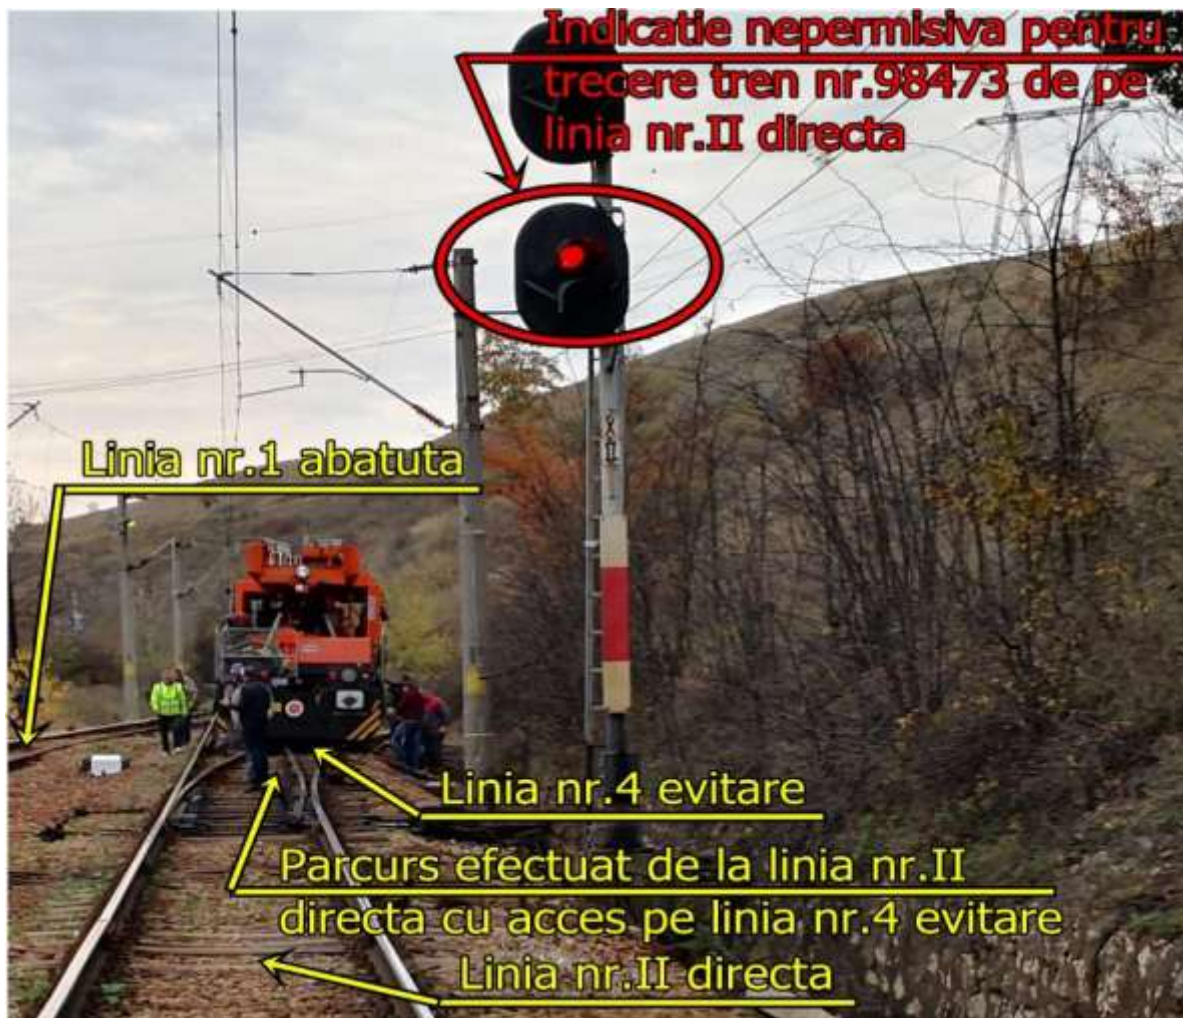
Foto nr.1 Semnalul luminos de ieșire X II + parcurs halta de mișcare Gîrnița

După informarea primită prin stația radiotelefon, mecanicul de drezină aflat în mișcare accelerată cu drezina pantograf (viteza a ajuns la valoarea de 34 km/h), a observat prea târziu indicația semnalului de ieșire X II, care a fost “**OPREȘTE fără a depăși semnalul! Ziua și noaptea** – o unitate luminoasă de culoare roșie spre tren.”, a luat măsuri de frânare a drezinei cu întârziere, cu frâna directă apoi cu frâna automată și frâna de avarie, dar drezina pantograf a depășit semnalul și a deraiat de ambele osii pe schimbătorul de cale nr.4 spre linia de evitare nr.4 (Foto nr.1).

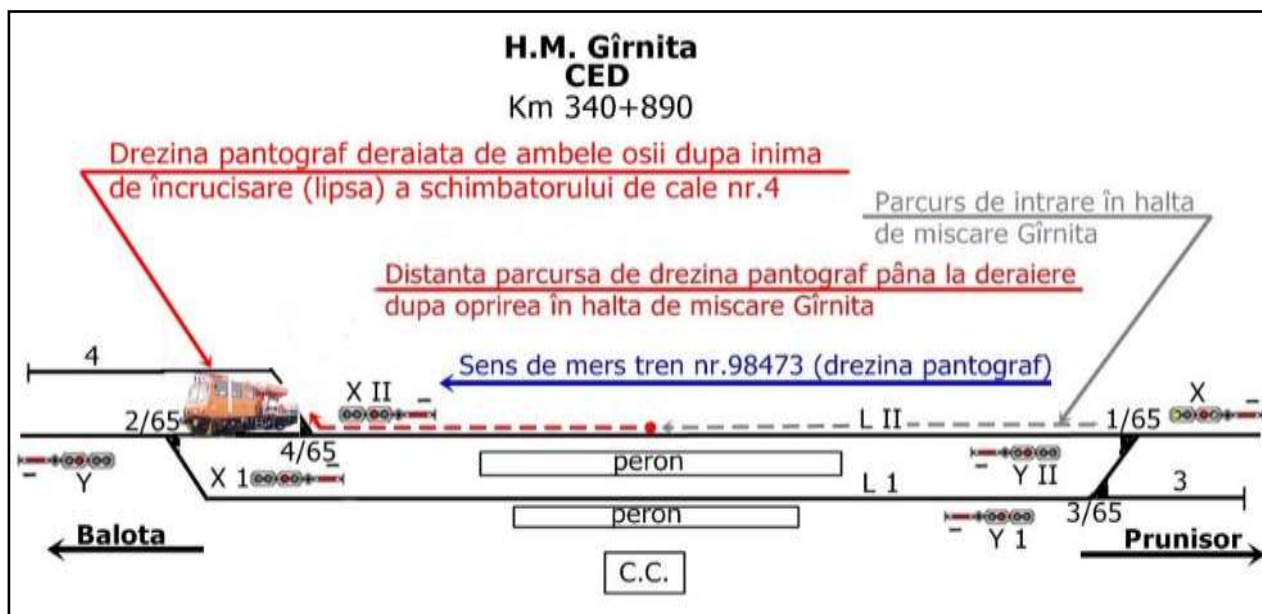
Fig.2 Schița cu depășirea semnalului luminos de ieșire X II din capătul Y al haltei de mișcare Gîrnița de către trenul nr.98473 – drezină pantograf.

Deraierea drezinei pantograf DVMP 977 s-a produs datorită schimbătorului de cale nr.4 care dădea acces spre linia de evitare nr.4, linie care a fost scoasă din circulație (dezafectată), schimbător care avea inima de încrucisare scoasă din cale.

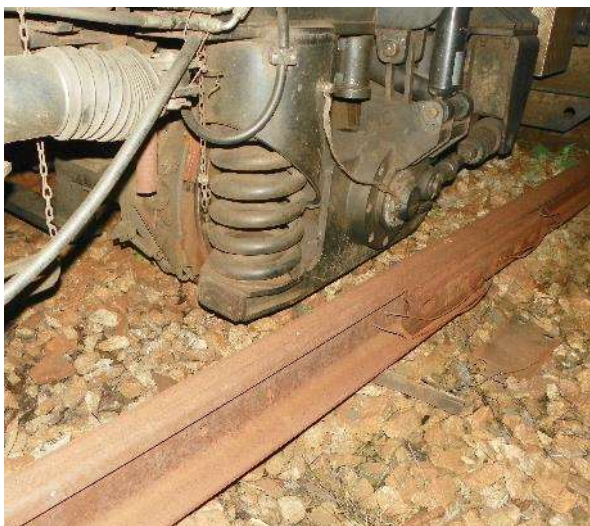
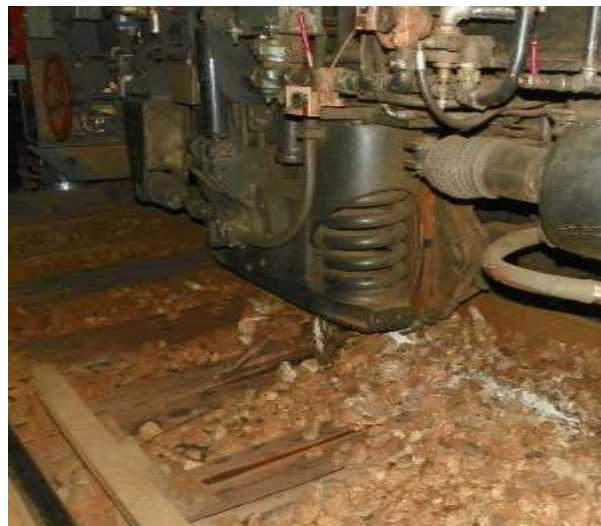
- osia nr.1 (de atac) s-a aflat căzută cu roata din partea dreaptă în sensul de mers al trenului între firele căii liniei nr.4 de evitare și cu roata din partea stângă în interiorul căii liniei directe dintre schimbătorului de cale nr.4 și schimbătorul de cale nr.2, (Foto nr.2 și 3);

Foto nr.2 Roată partea dreaptă sens mers  
osia nr.1

Foto nr.3 Roată partea stângă sens mers  
osia nr.1

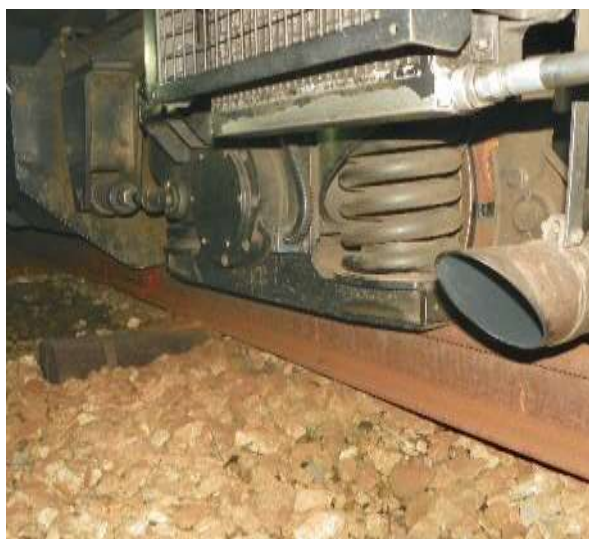
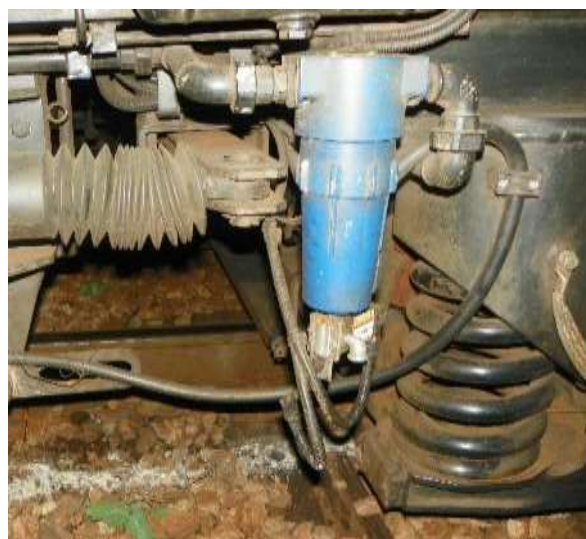
- osia nr.2 s-a aflat căzută cu roata din partea dreaptă în sensul de mers al trenului între firele căii linii nr.4 de evitare și cu roata din partea stângă în interiorul căii linii directe dintre schimbătorului de cale nr.4 și schimbătorul de cale nr.2, (Foto nr.4 și 5);

Foto nr.4 Roată partea dreaptă sens mers  
osia nr.2

Foto nr.5 Roată partea stângă sens mers  
osia nr.2

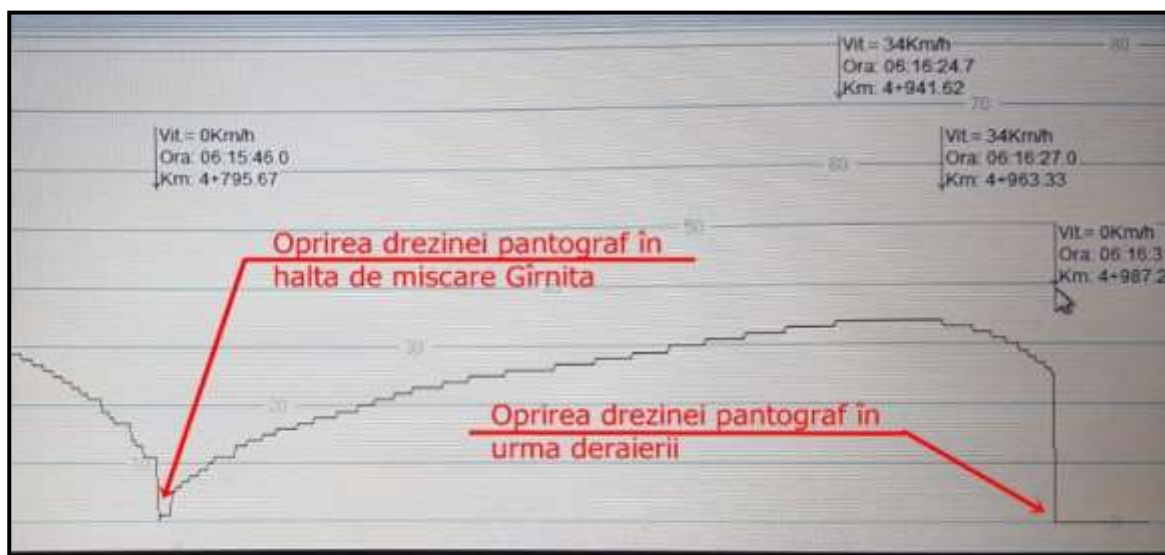
- trenul nr.98473 a sosit în halta de mișcare Gîrnița la ora 14.27 și a plecat din dreptul biroului de mișcare la ora 14.27'.15" și a parcurs o distanță de 144 metri unde viteza a ajuns la 34 km/h la ora 14.27'.39";
- a circulat cu viteza de 34 km/h pe o distanță de aproximativ de 22 metri, până la ora 14.27'.41";

*Figura 3: diagrama IVMS cu vitezele drezinei pantograph DVMP 977 de la plecare din dreptul biroului de mișcare al HM Gîrnița până la deraiere*

- viteza scade de la 34 km/h la 0 (zero) km/h pe o distanță de aproximativ 25 metri până la ora 14.27'.45" (Fig. 3).
