## RAPORT DE INVESTIGARE

al incidentului feroviar produs pe raza de activitate a Sucursalei Regionale de Căi Ferate Cluj la data de 27.11.2020, în circulația trenului de marfă nr.71709 aparținând CFR Marfă, prin depășirea mărcii de siguranță și a semaforului de ieșire de grup C, respectiv talonarea macazului schimbătorului de cale nr.4 din stația CFR Seini

*Raport de investigare final  
10 noiembrie 2021*

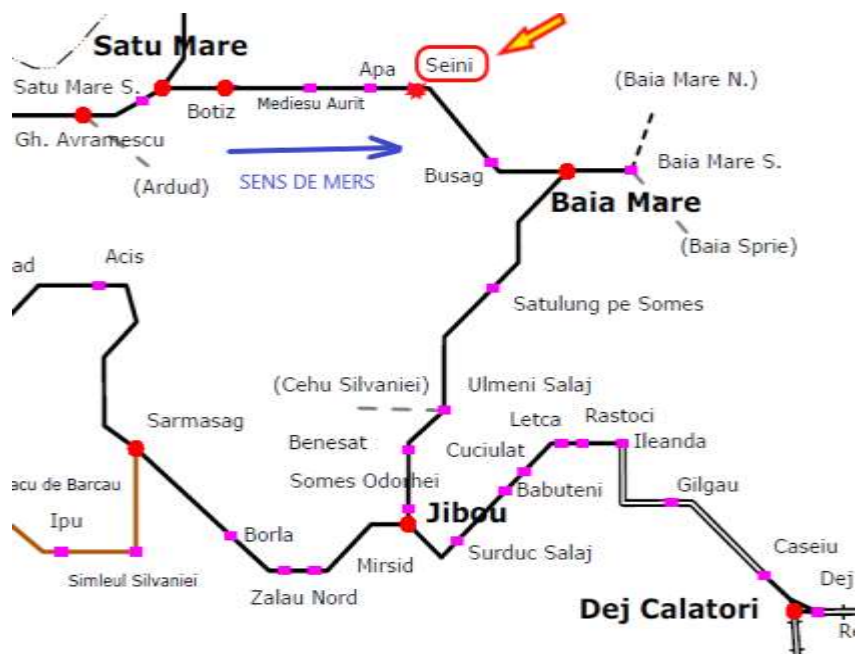
*imaginea nr.1 – locul producerii incidentului*

Trenul de marfă nr.71709, a aparținut operatorului de transport feroviar SNTFM. Locul producerii incidentului este situat pe raza de activitate a Sucursalei Regionale de Căi Ferate Cluj, pe secția de circulație Satu Mare -Dej Triaș, linie simplă neelectrificată (*imaginea nr.1*).

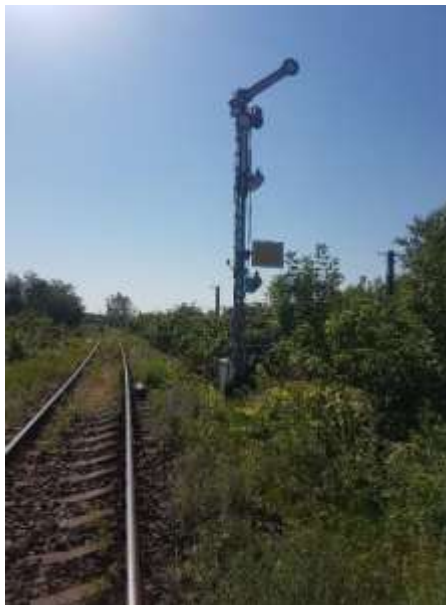
*imaginea nr.2* – semaforul de intrare al stației Seini (foto pe timp de zi)

Conform prevederilor Regulamentului de semnalizare nr.004, indicația acestuia este : „**LIBER pe linia directă, cu viteza stabilită. ATENȚIE! Semaforul de ieșire sau semaforul de parcurs ordonă oprirea**”. Conform reglementărilor în vigoare referitoare la funcționarea instalației de control punctual al vitezei INDUSI, la trecerea locomotivei prin zona inductorului aferent acestui semnal, mecanicul de locomotivă trebuia să acționeze butonul de „ATENȚIE”, lucru care nu s-a întâmplat, instalația fiind izolată. Viteza trenului în acel moment a fost de circa 48 km/h. Menționăm faptul locomotiva era deservită de echipa completa formata din mecanic si mecanic ajutor, în conformitate cu prevederile Instrucțiunilor nr.201.

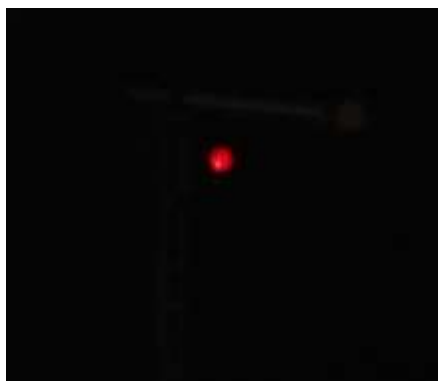
de ieșire pentru toate liniile din capătul Y al stației, afișa spre tren „o unitate luminoasă de culoare roșie, spre tren” (indicație de noapte) și „brațul orizontal, spre dreapta sensului de mers” (indicație de zi), cu indicația „**OPREȘTE fără a depăși semnalul!**” (imaginile nr. 3 și 4), trenul nu a oprit conform reglementărilor în vigoare, producându-se depășirea mărcii de siguranță aferentă liniei, talonarea macazului schimbătorului de cale nr. 4, depășirea semaforului de ieșire de grup C și a pasajului de la trecerea la nivel dotată cu barieră mecanică de la km 35 + 109, aflată în poziția „deschisă”.

imaginea nr. 3 – unitatea luminoasă roșie a semaforului de ieșire (fotografie din noaptea incidentului)

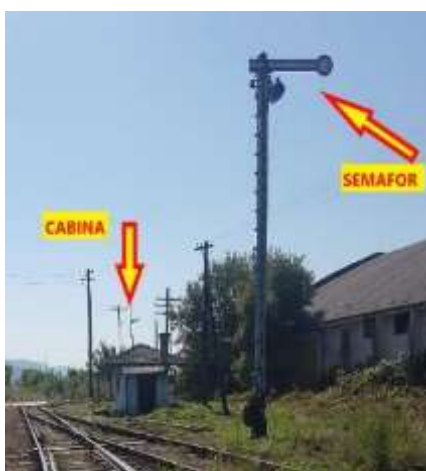
imaginea nr.4 – semaforul de ieșire (fotografie pe timp de zi)

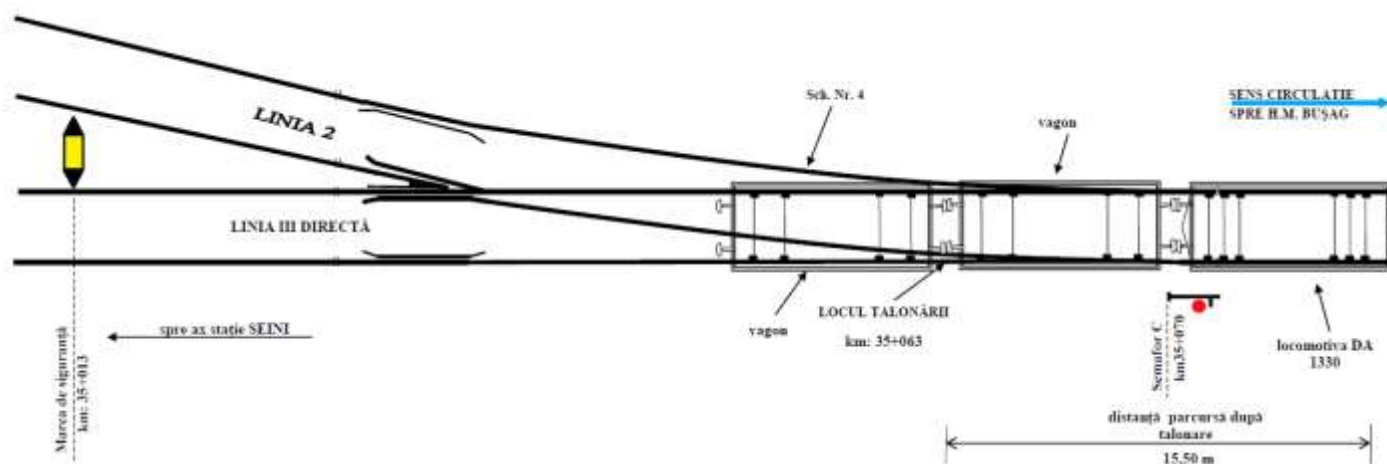
imaginea nr.5- schiță cu locul depășirii semaforului de ieșire

În urma verificării înregistrărilor IVMS, s-a constatat că pentru oprirea trenului, au fost luate măsuri de frânare prin efectuarea unei frânări de serviciu, abia în momentul în care locomotiva s-a aflat în dreptul clădirii stației Seini cu cca 250 m înainte de semnalul de ieșire al stației.
