RAPORT DE INVESTIGARE

al incidentului feroviar produs pe raza de activitate a Sucursalei Regionale de Căi Ferate Iași
la data de 13.03.2021, în circulația trenului de marfă nr.50406-1 aparținând
SC Unicom Tranzit SA, prin depășirea vitezei maxime admise prin ordinul de circulație pe
distanța Iacobeni - Hm. Larion

*Raport Final
13 septembrie 2021*

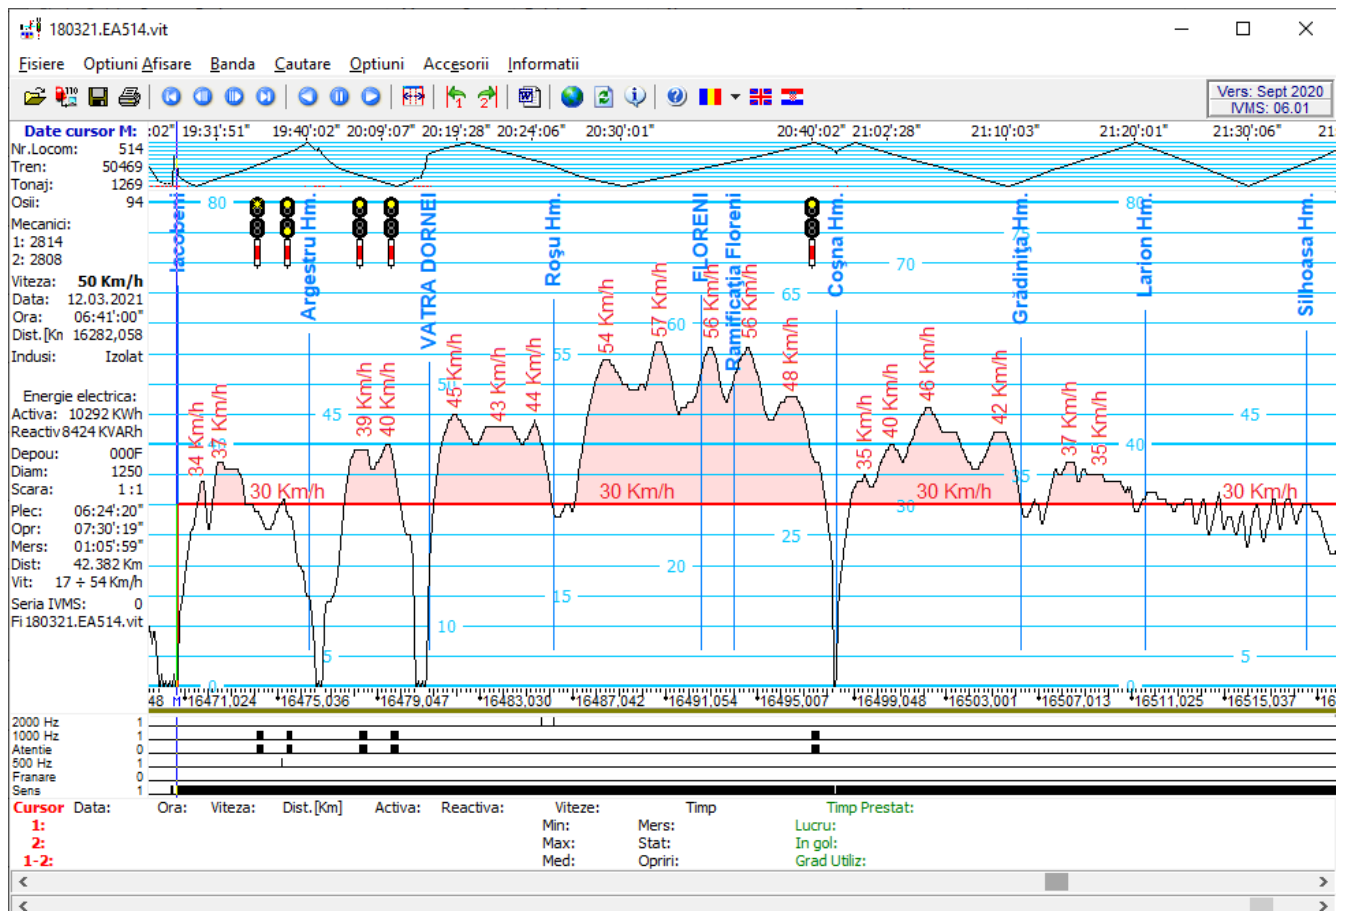
Figura nr.2 – Circulația trenului pe distanța Iacobeni - Silhoasa

La ora 20:34 trenul a trecut prin stația Floreni cu viteza de 55 Km/h iar viteza maximă între stațiile CFR Vatra Dornei și Floreni a fost de 57 Km/h. Viteza maximă de 30 Km/h fiind depășită pe o distanță de 5654 metri.

La ora 20:39 trenul este oprit în halta de mișcare Coșna. Pe distanța Floreni – Coșna trenul a circulat cu viteza maximă de 56 Km/h, viteza maximă de 30 Km/h fiind depășită pe un spațiu de 5074 metri.
