## RAPORT DE INVESTIGARE

al incidentului feroviar produs la data de 14.03.2021, între stația CFR Lunca Ilvei și hm Leșul Ilvei, secția de circulație Suceava – Ilva Mică, în circulația trenului de marfă nr.90759 (locomotivă izolată EA 1083) aparținând operatorului de transport feroviar MMV Rail România SA, manifestat prin desprinderea unui element suspendat de la locomotivă și lovirea a 21 de inductori din cale

*Raport de investigare – ediție finală  
20 Iulie 2021*

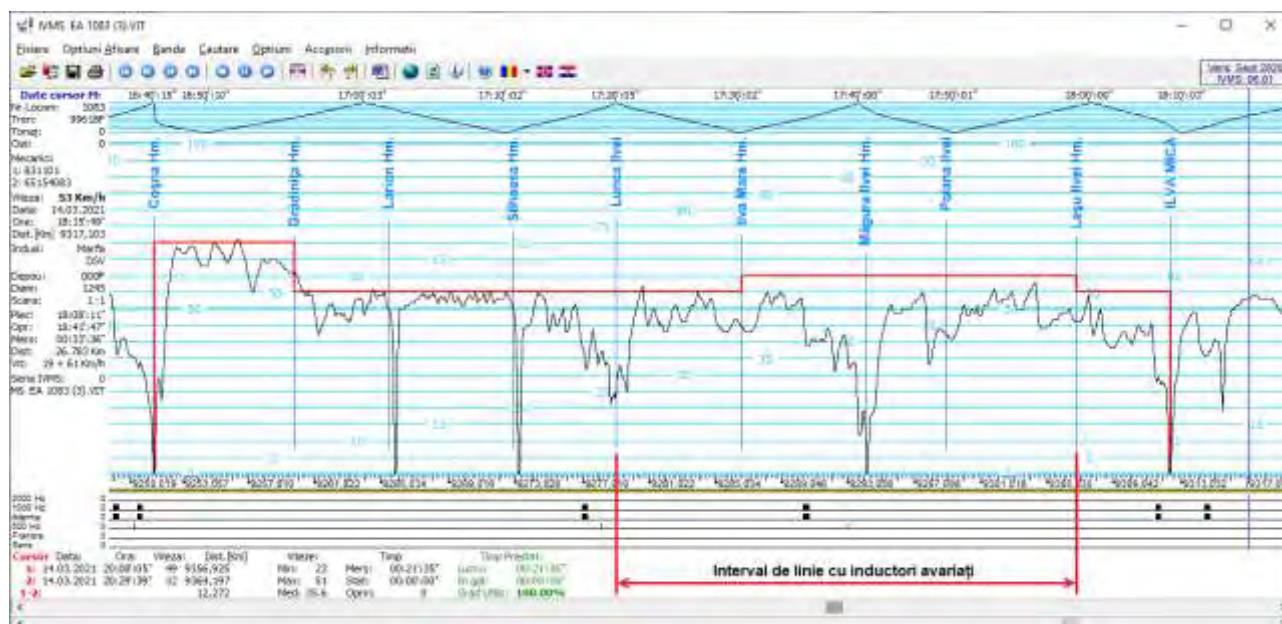
Ca urmare a producerii incidentului, inductorii afectați au fost de pe partea stângă a sensului de mers. Astfel au fost produse și avizate frânări de urgență în circulația pe sensul invers a trenurilor de călători nr.1766, nr.1838, nr.5702 și nr.1832 din 14.03.2021, fiind astfel afectată regularitatea circulației a 3 trenuri de călători și a 2 trenuri de marfă.

Figura nr.3 - Intervalul de linie cu inductori avariați sau legături electrice întrerupte (Lunca Ilvei – Leșul Ilvei)

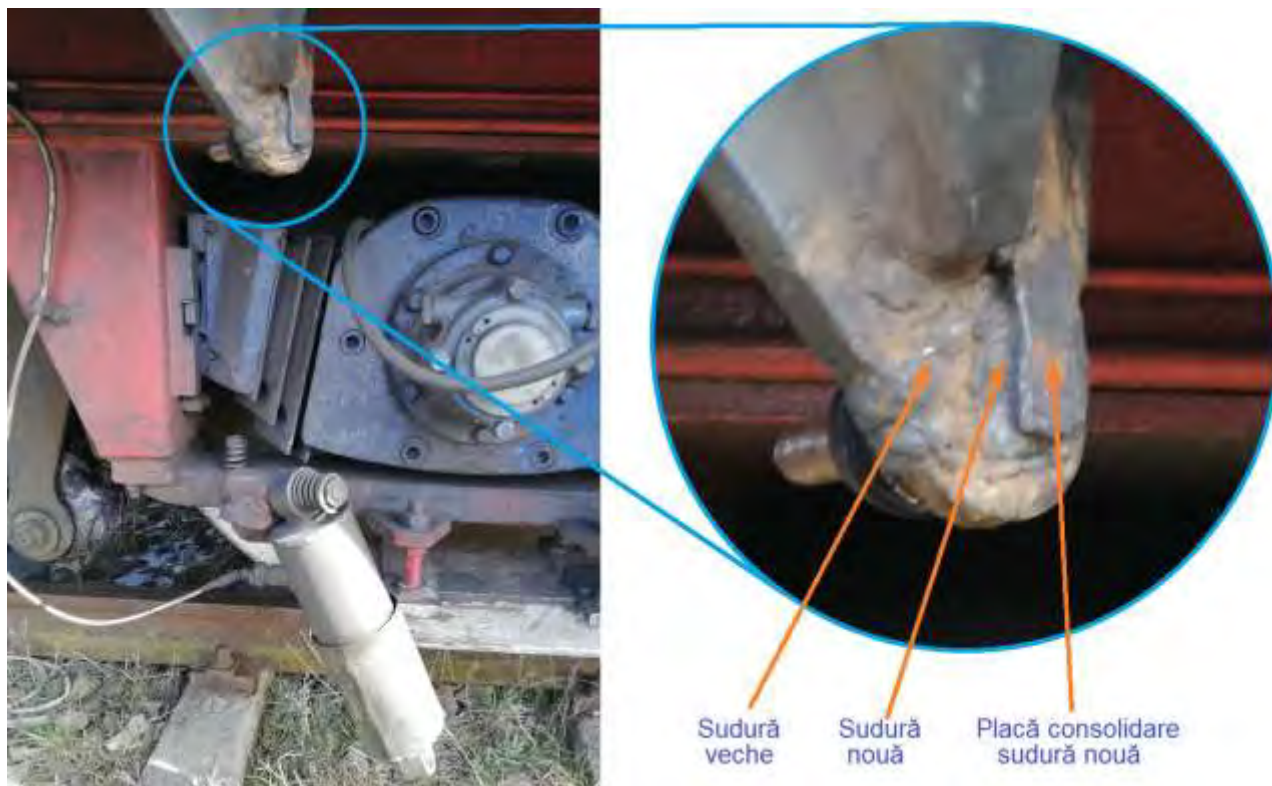
Locomotiva implicată în incident a fost înregistrată cu avarie prin secționarea suportului de fixare de pe șasiul locomotivei a urechii de prindere, prin bulon, cu arc elicoidal și piuliță, a amortizorului.

Foto nr.1 – Amortizorul desprins din partea inferioară, la constatare în Depoul Suceava;  
Detaliu cu modul de remediere prin aplicarea unei plăci de consolidare, prin sudură, a suportului de fixare a amortizorului în urechea superioară;

După remorcarea celui de al doilea cuplu de la stația CFR Salva la stația CFR Iacobeni, apoi în continuare ca tren de marfă nr.90746 pînă la stația CFR Suceava, locomotiva EA 1083 a fost introdusă în Depoul Suceava unde, pe bază de comandă întocmită de personalul de locomotivă, a fost sudat suportul de fixare a urechii superioare a amortizorului, acesta redevenind funcțional.

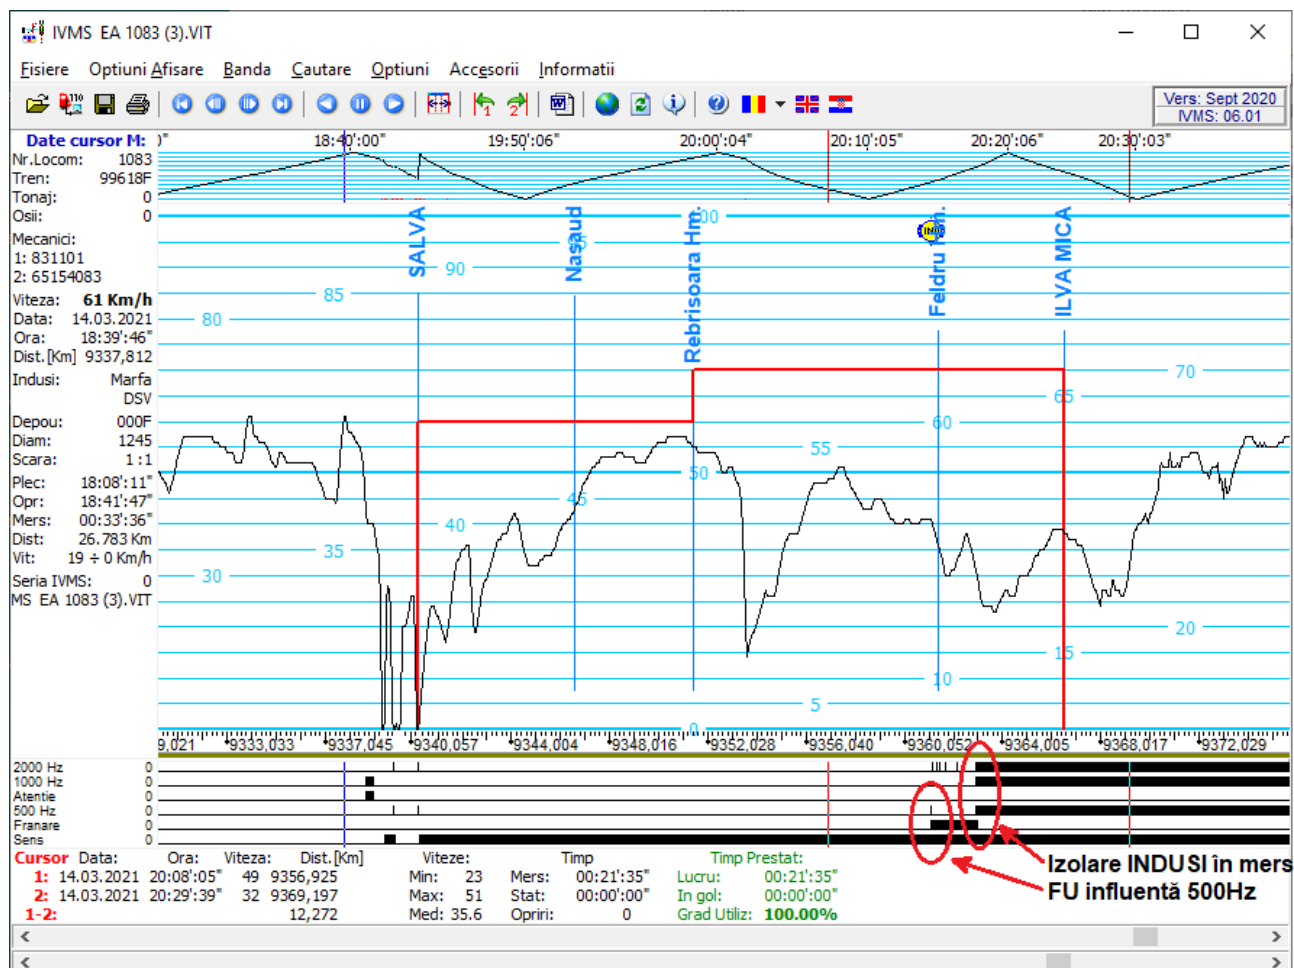
Comisia a intrat în posesia datelor înregistrate de IVMS, aceste fiind puse la dispoziție de către salariatul membru în comisie al **SC MMV Rail România SA** și interpretarea s-a efectuat de către investigator specialist AGIFER, autorizat în acest sens. A fost constatat faptul că, din momentul când la trenul de marfă nr.90768 (al doilea cuplu), se produce frânarea de urgență INDUSI la influența de 500 Hz. în zona semnalului de intrare al hm Feldru, la 20°:13':43”, trenul nu se oprește, deoarece anterior instalația INDUSI a fost izolată pneumatic și mecanicul a rearmat din mers. Conform diagramei, s-au mai produs alte frânări de urgență, care au avut ca efecte de a produce doar zgomot în cabina de conducere, prin intrarea în funcțiune a soneriei din echiparea instalației, motiv pentru care mecanicul izolează (și din punct de vedere electric) din mers instalația la 20°:17':01”. Frânările de urgență produse nu au fost avizate de către mecanic, prin notă de avizare și raport de eveniment la prima stație cu oprire.

Figura nr.4 – Date înregistrate de IVMS cu frânări de urgență produse la locomotiva EA 1083/tr.90768 și neavizate de către mecanic

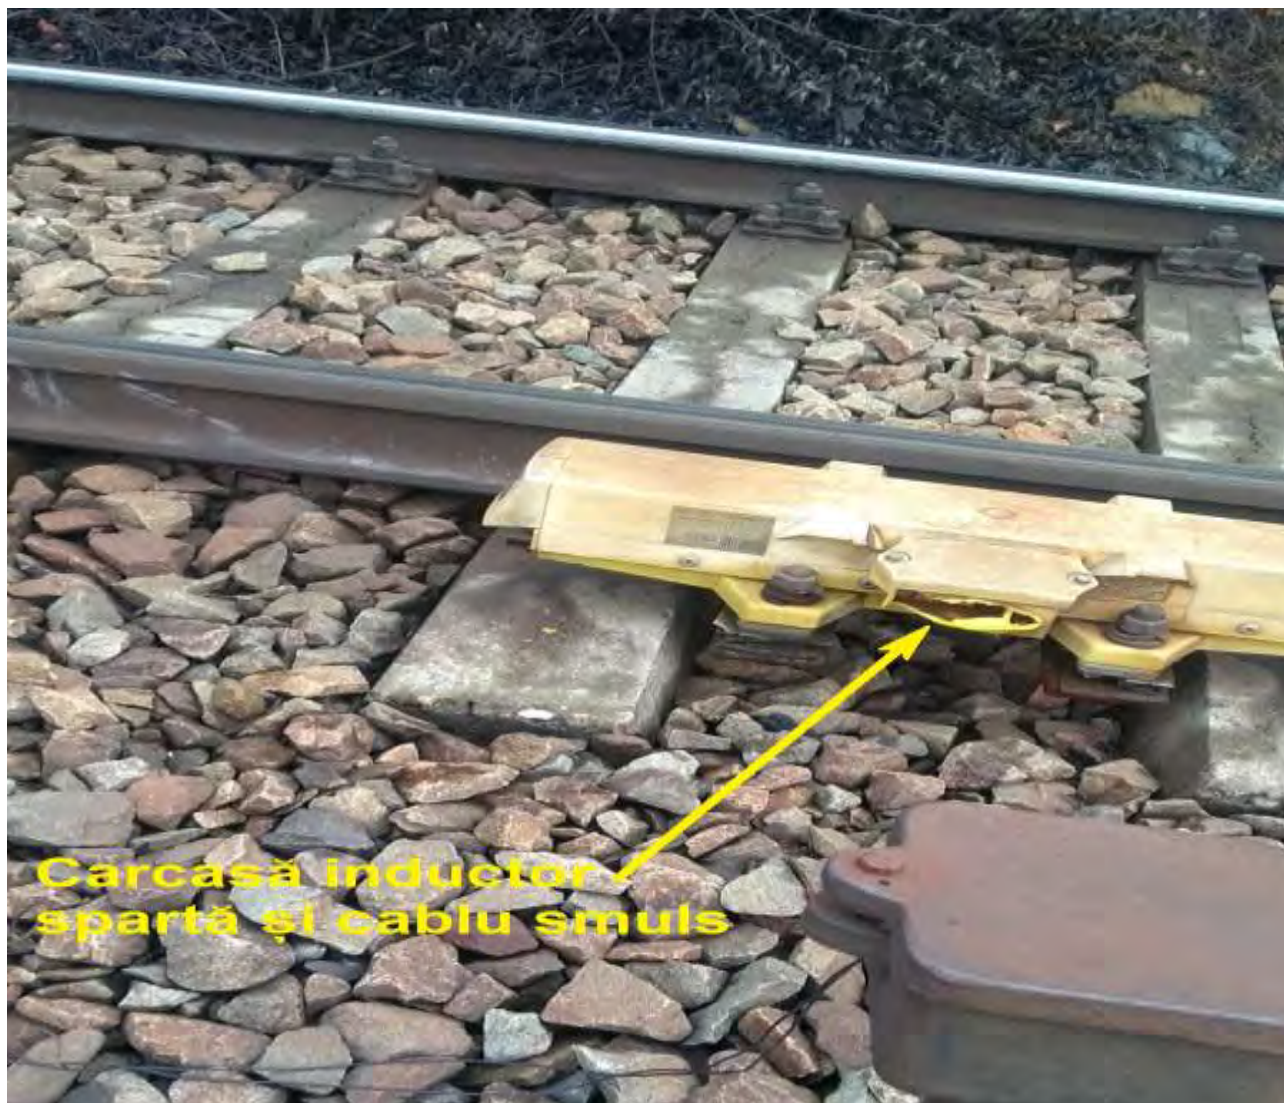
Cu ocazia verificărilor s-au constatat 4 inductori care prezentau diferite deteriorări provocate de lovirea cu un corp dur, fără a fi deplasați de la cotele geometrice care erau în limite normale.

Menționăm că inductorii avariați sunt de tip TEHNOTON având carcase din material plastic.

Foto nr.2 – Inductor cu cablu smuls și carcasă spartă în zona plăcii de borne

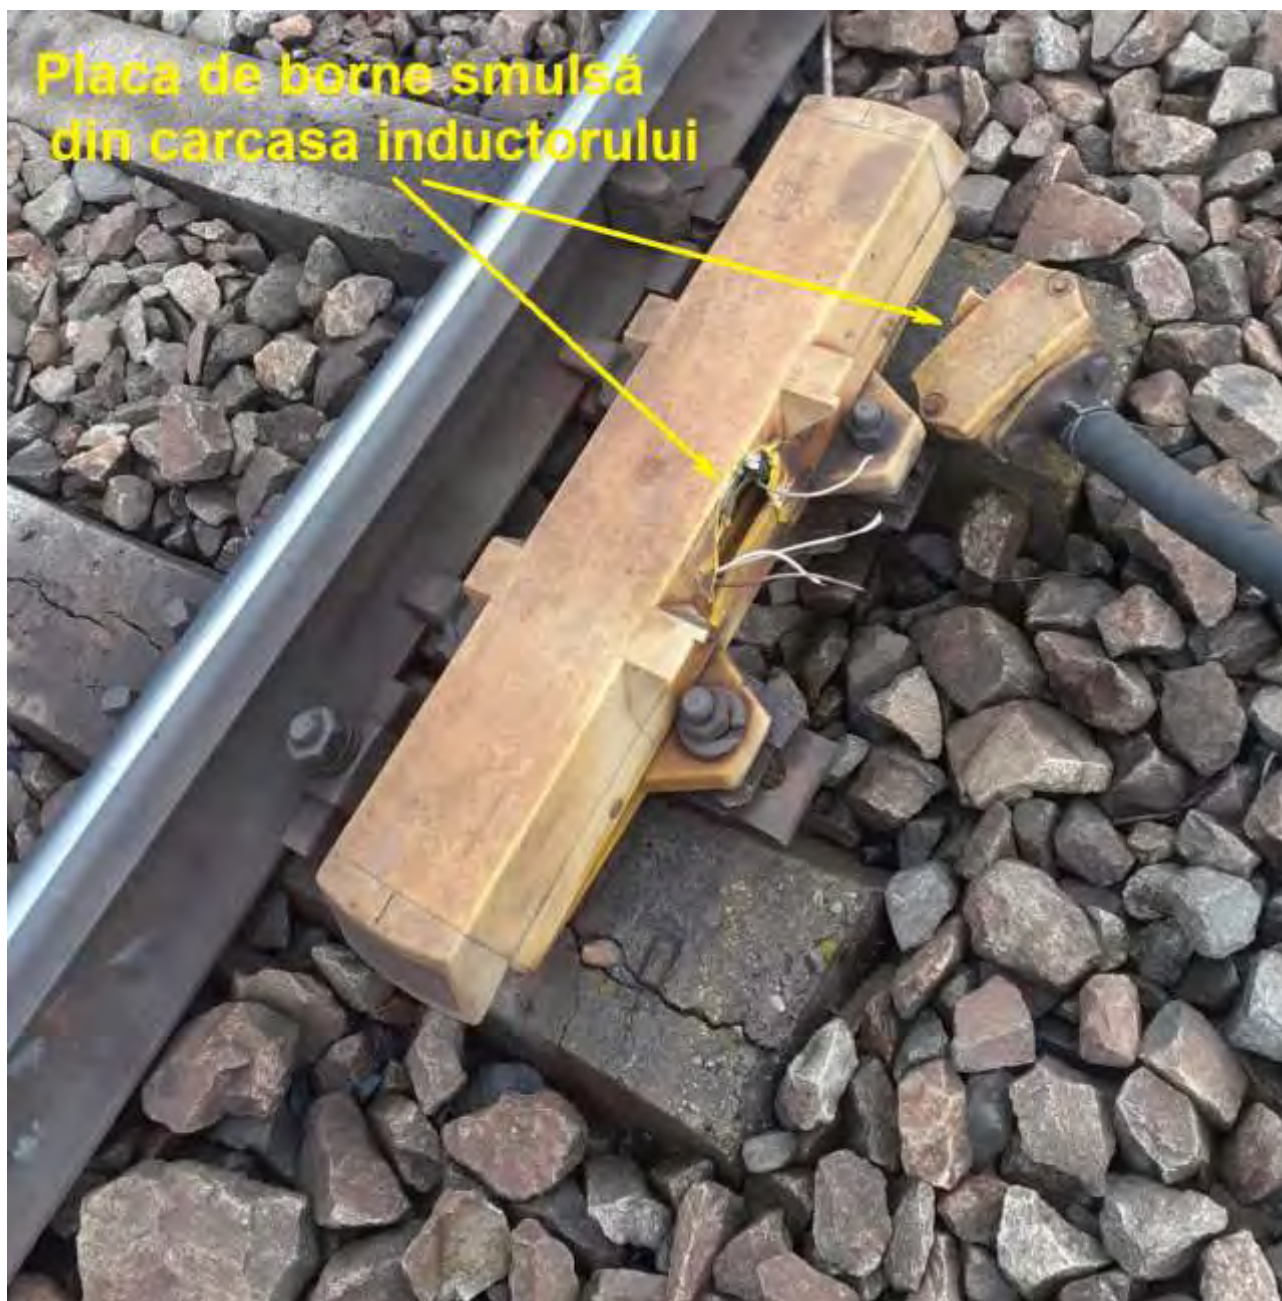
Foto nr.3 – Inductor cu placa de borne smulsă din carcasă și legături electrice întrerupte

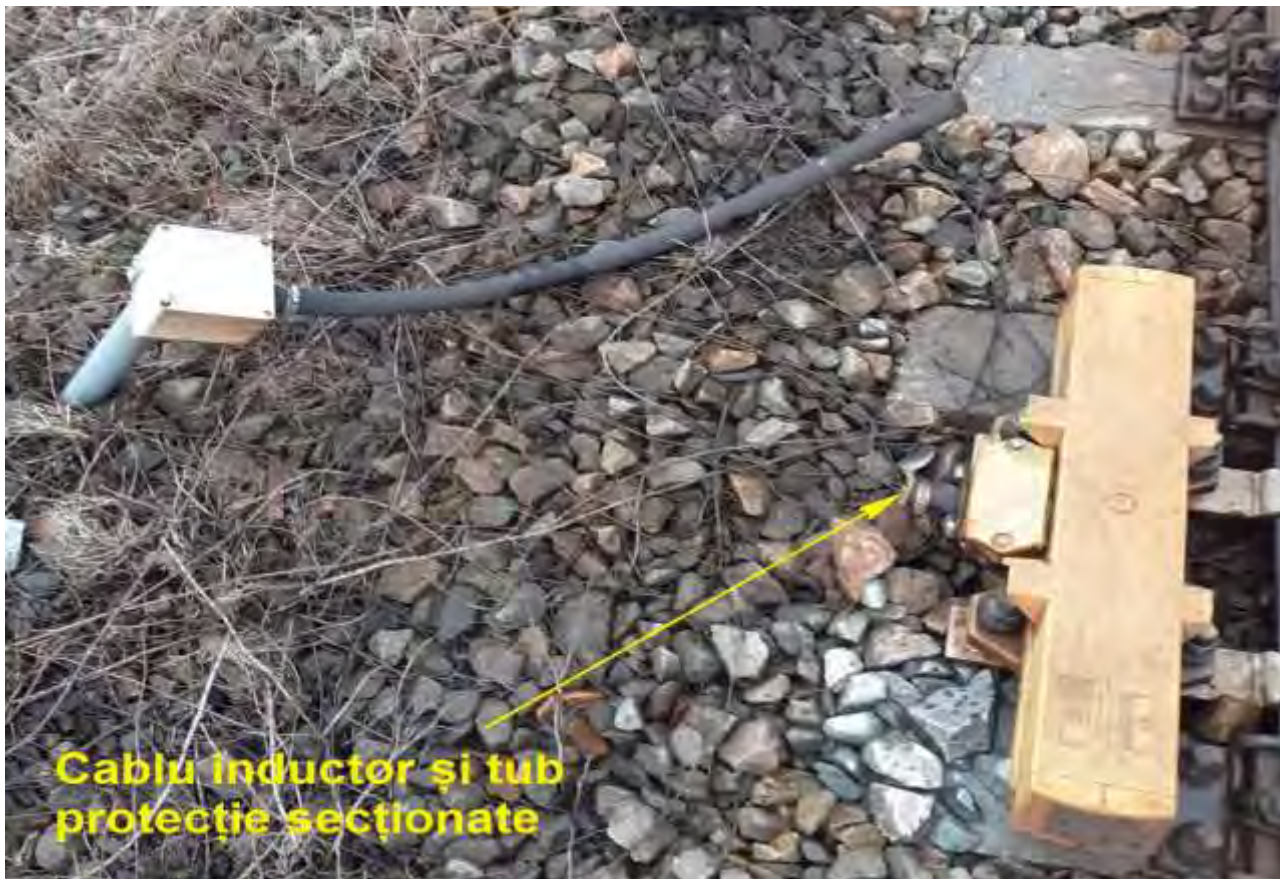
Alții 17 inductori au avut legăturile electrice smulse din placa de borne și întrerupte, fiind secționare și tuburile de protecție.

Foto nr.4 – Inductor scos din funcție prin întreruperea legăturii electrice fără a fi deteriorată carcasa sau echipamentul interior

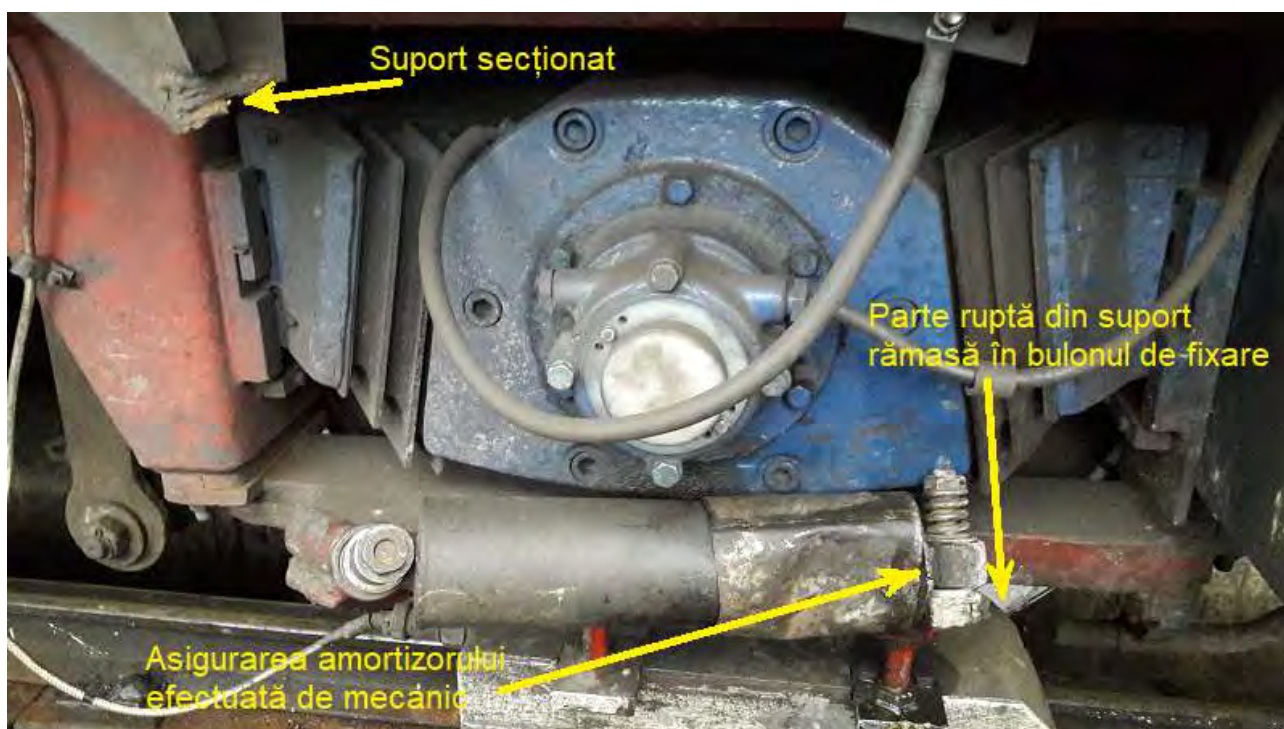
După producerea incidentului și constatarea stării de desprindere din suportul de fixare pe șasiul cutiei locomotivei, amortizorul a fost asigurat de către personalul de locomotivă în stația CFR Salva. Ulterior în depoul Suceava, la verificări, s-au constatat:

Foto nr.5 – Asigurarea amortizorului efectuată de către personalul de locomotivă

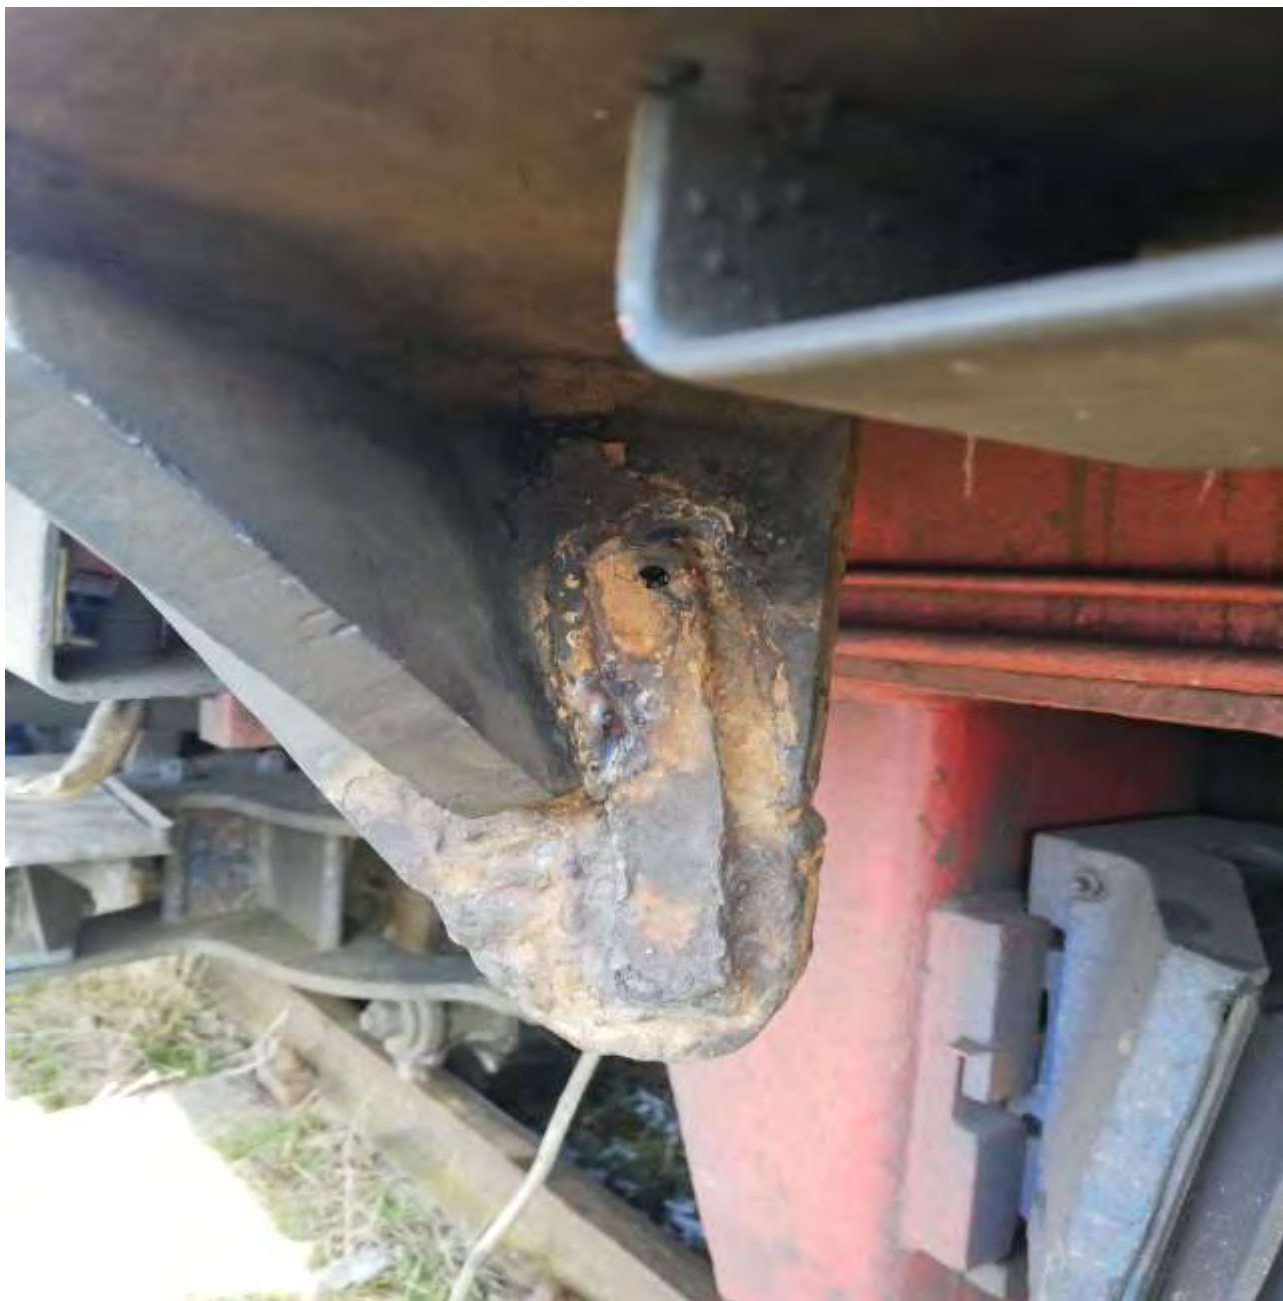
Foto nr.6 – Modul de aplicare prin sudură a unei plăci de consolidare pe partea exterioră (vizibilă) a suportului de fixarea urechii superioare a amortizorului

Ulterior locomotiva a fost remizată în depoul Suceava și, urmare notei de comandă întocmită de personalul de locomotivă, în acord cu responsabilul cu asigurarea mentenanței de la SC MMV Rail România SA, s-au efectuat reparațiile care să permită ieșirea locomotivei cu stare tehnică corespunzătoare, din unitate de tracțiune, conform reglementărilor specifice în vigoare.

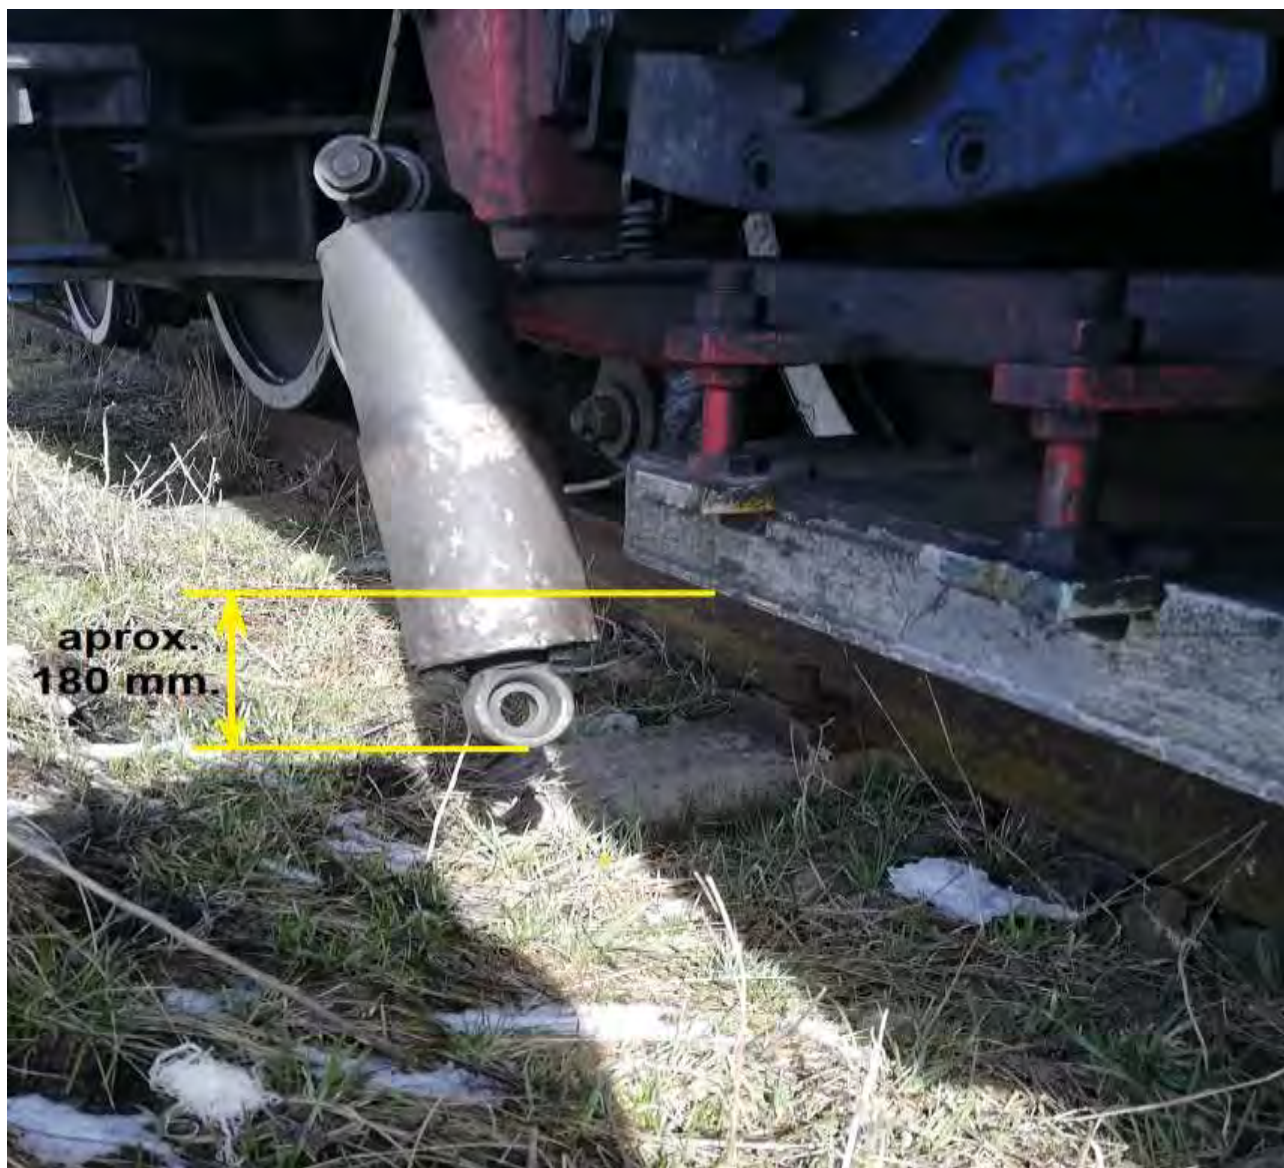
Foto nr.7 – Probe și măsurători efectuate cu amortizorul desprins din urechea superioară, cu rotirea acestuia în plan vertical și intrarea în gabaritul pentru elemente ale instalațiilor feroviare

Conform fișei tehnologice nr.E-M 10 /1984 elaborată de ICPTT, lungimea minimă a amortizorului (în stare comprimată) este de  $338\pm 3$  mm iar lungimea maximă (în stare liberă de sarcini) este de  $485\pm 3$  mm.
