## RAPORT DE INVESTIGARE

al incidentului feroviar produs la data de 22.06.2021, între hm Coșna și hm Leșul Ilvei, secția de circulație Suceava – Ilva Mică (linie simplă, electrificată, interoperabilă), pe raza de activitate a Sucursalei Regionala CF Iași, în circulația trenului de călători nr.1765 (aparținând operatorului de transport feroviar SNTFC “CFR Călători” SA), manifestat prin desprinderea unui element suspendat de la locomotiva de remorcare EA 546 și lovirea a 13 inductori din cale

*Raport de investigare – ediție finală  
04 Noiembrie 2021*

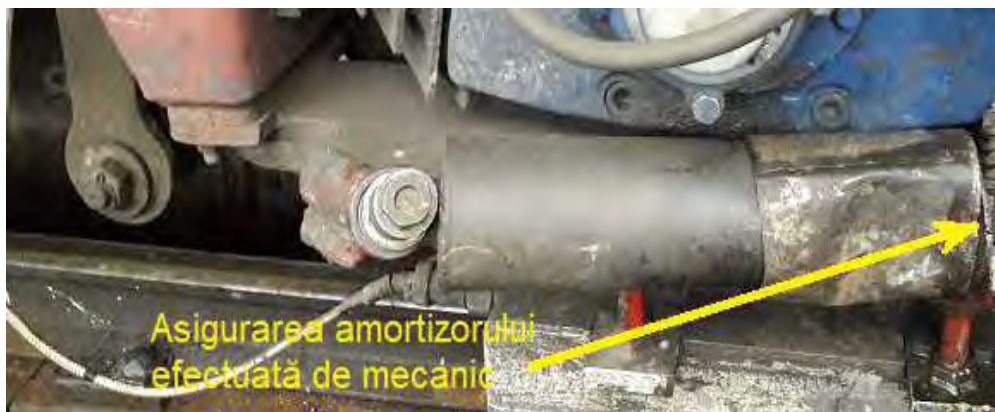
Amortizorul desprins din suportul de fixare pe șasiul cutiei locomotivei, a fost asigurat de către mecanicul de locomotivă, prin ajutorul dat de IDM din stația CFR Ilva Mică.

Foto nr.1 – Poziționarea și asigurarea amortizorului în stația CFR Ilva Mică

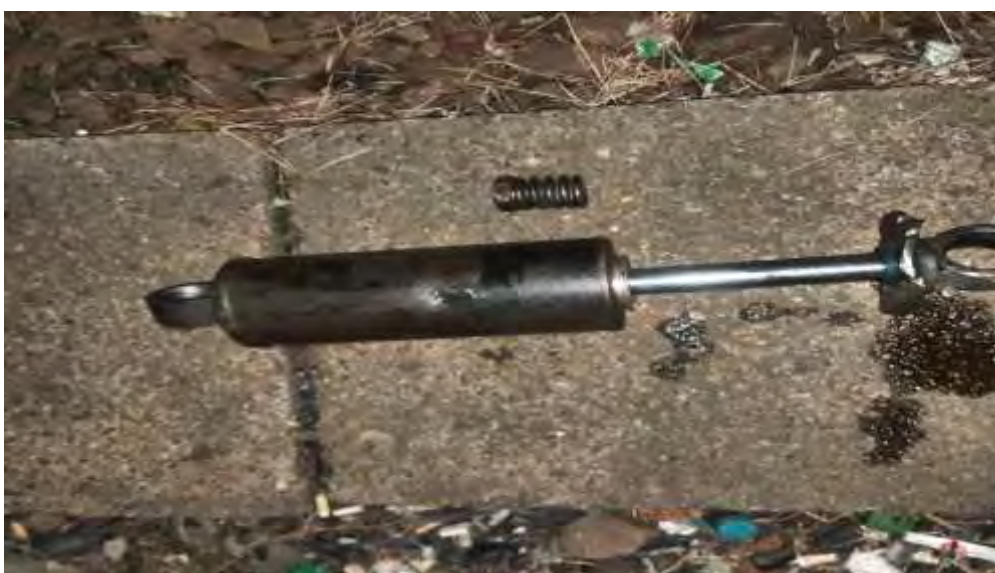
Foto nr.2 – Amortizorul desprins, a fost depozitat în postul de conducere. Foto realizată în stația CFR Iași, la sosirea trenului de călători nr.1834 din 23.06 2021;

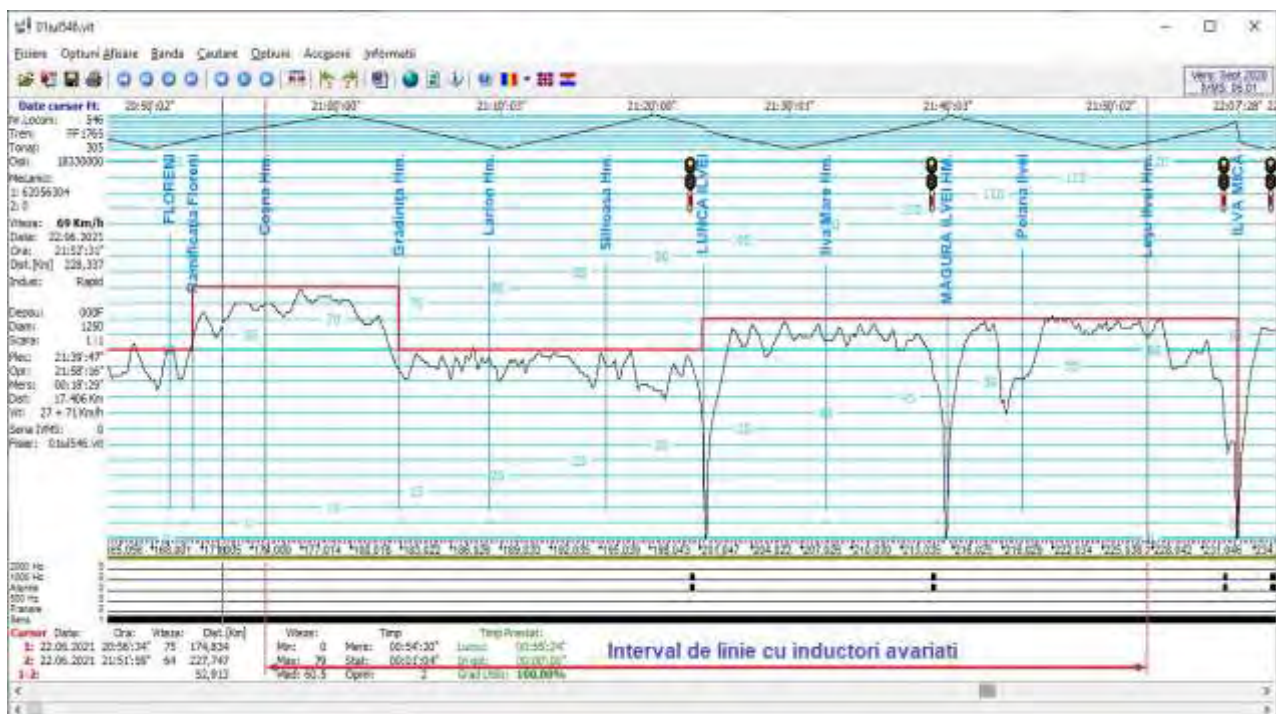
Elemente ale infrastructurii feroviare – instalațiile SCB - au fost afectate pe o distanță de aproximativ 52 km., prin spargerea carcaselor la 5 inductori și întreruperea legăturilor electrice la 8 inductori de cale.

Figura nr.3 - Intervalul de linie cu inductorii avariați sau legături electrice întrerupte (Coșna – Leșul Ilvei)

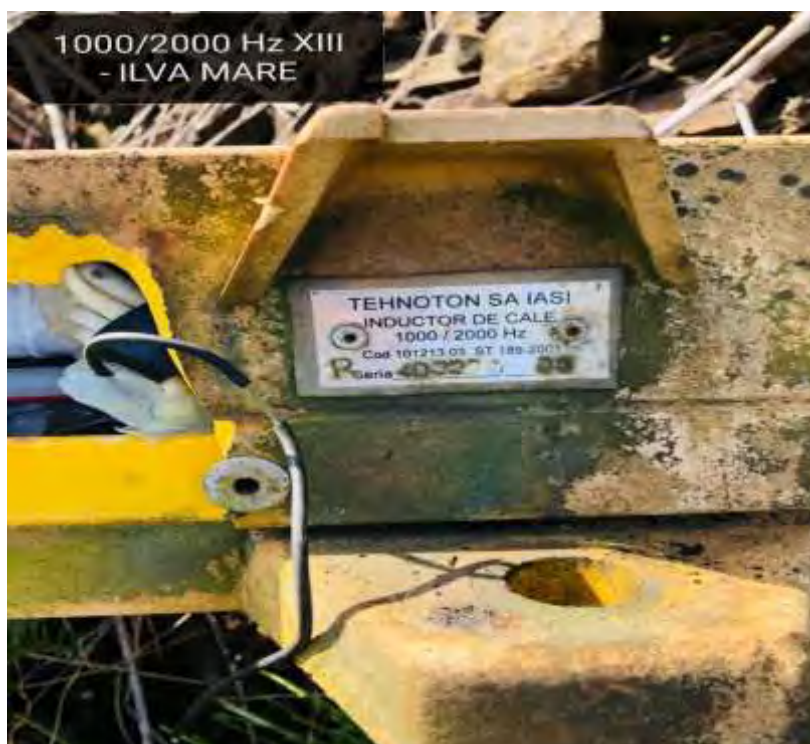
Cu ocazia verificărilor s-au constatat 5 inductori care prezentau diferite deteriorări provocate de lovirea cu un corp dur, fără a fi deplasați de la cotele geometrice care erau în limite normale.

Menționăm că inductorii avariați sunt de tip TEHNOTON SA, având carcase din material plastic.

Foto nr.4 – Inductor 1000/2000 Hz cu legături electrice întrerupte și placa de borne secționată din carcasa – fabricație Tehnoton SA

- În aceeași zi au fost refăcute legăturile electrice la cei 9 inductori și a fost înlocuit unul din cei cu carcasa deteriorată, cu efectuarea de înscrisuri la început și sfârșit de lucrare în Registrul de Revizii a Linii și Instalațiilor de Siguranța Circulației (RRLISC), restul de 3 inductori fiind înlocuiți în data de 24.06.2021, până la ora 14:00.

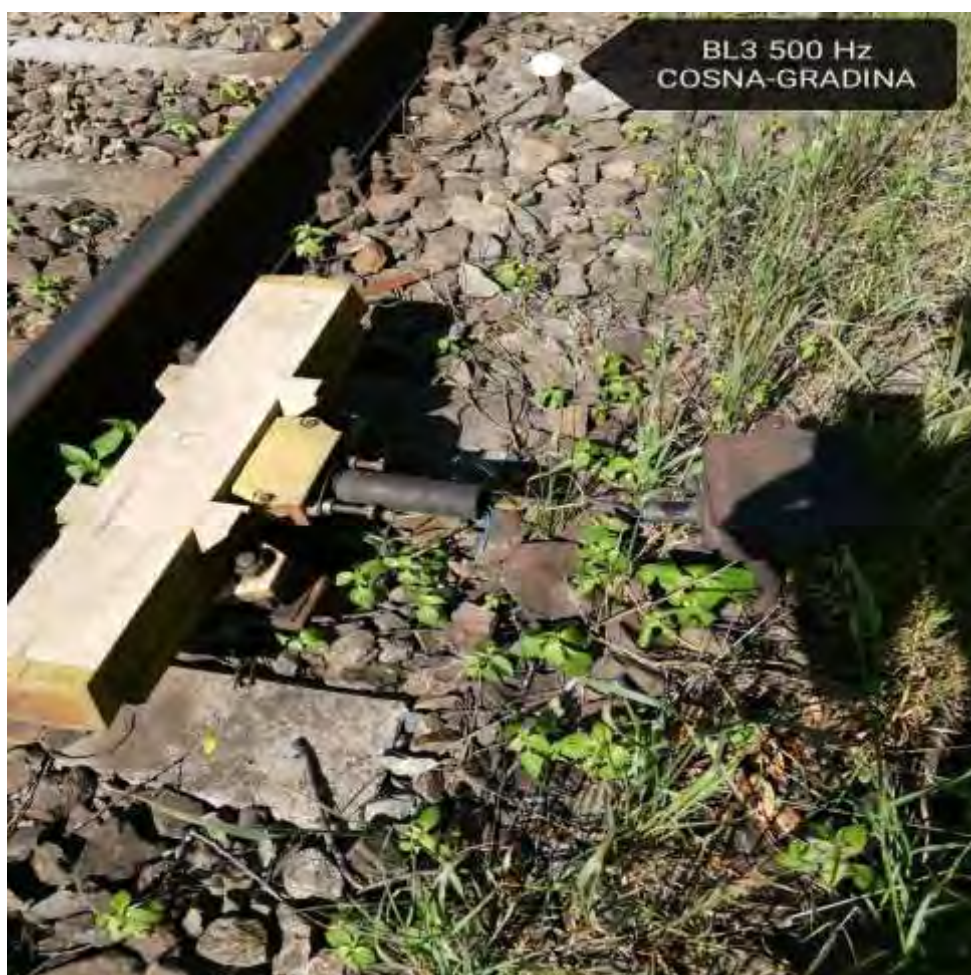
Alții 8 inductori au avut legăturile electrice smulse din placa de borne și întrerupte, fiind secționată și tuburile de protecție ale acestora.

Foto nr.5 – Inductor 500 Hz cu tub de protecție rupt și legături electrice întrerupte

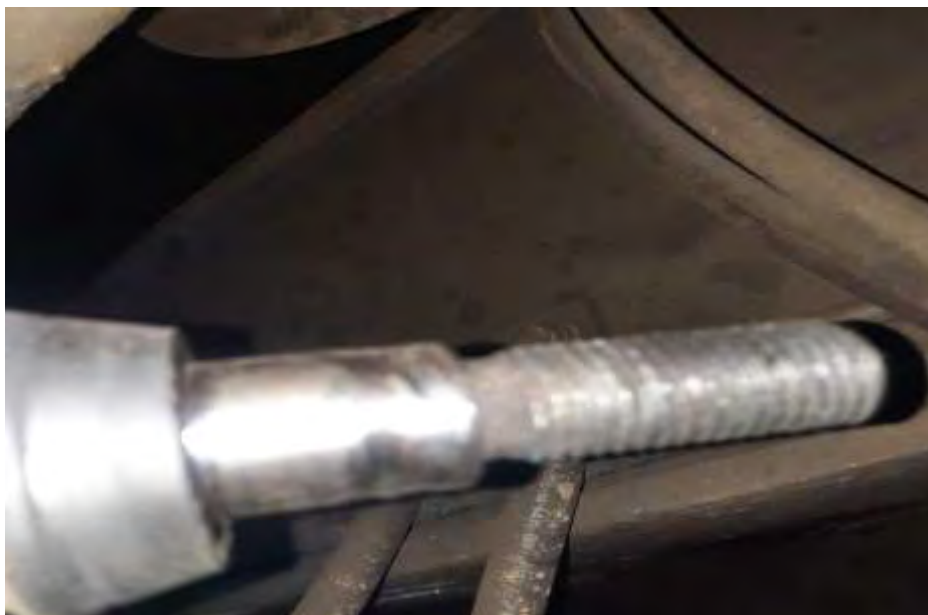
**Factorul care au contribuit** la producerea incidentului feroviar a fost apariția și dezvoltarea unor uzuri produse în timp pe filetul prezonului de fixare a urechii superioare, uzuri accentuate de o strângere insuficientă a piuliței;

- prezonul de fixare a urechii superioare a amortizorului prezintă urme de filet șters ca urmare a uzurilor produse, provocate de o strângere insuficientă a piuliței cu arc pe filet;

Foto nr.7 – Prezonul de fixare a urechii superioare. Uzuri ale filetului.

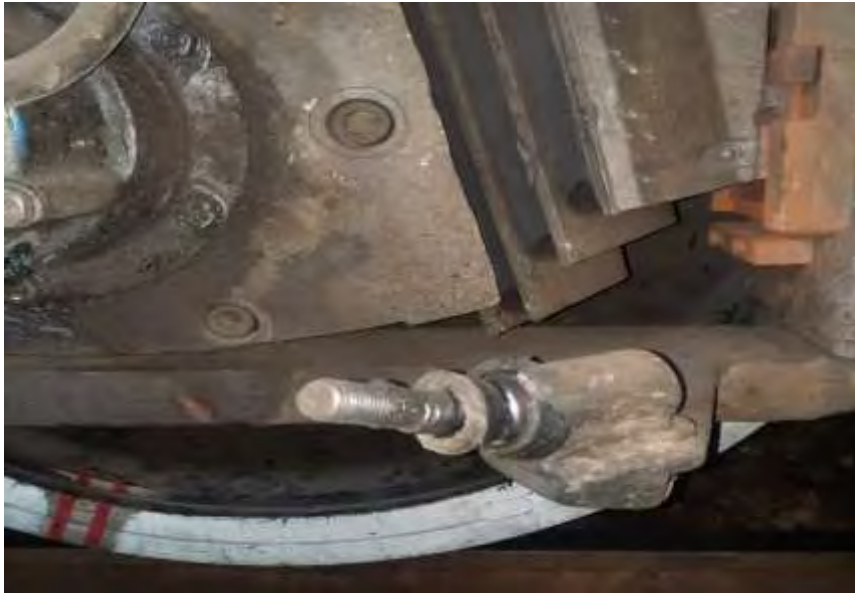
- prezonul de fixare a urechii inferioare a amortizorului în legătura de gardă, prezenta deformări cauzate de lovituri ale corpului amortizorului în elemente ale infrastructurii feroviare, urmare a balansării necontrolate a acestuia, după desprinderea din urechea superioară;

Foto nr. 8 – Prezonul de fixare a urechii inferioare. Deformare cauzată de lovituri ale amortizorului în elemente ale infrastructurii feroviare;

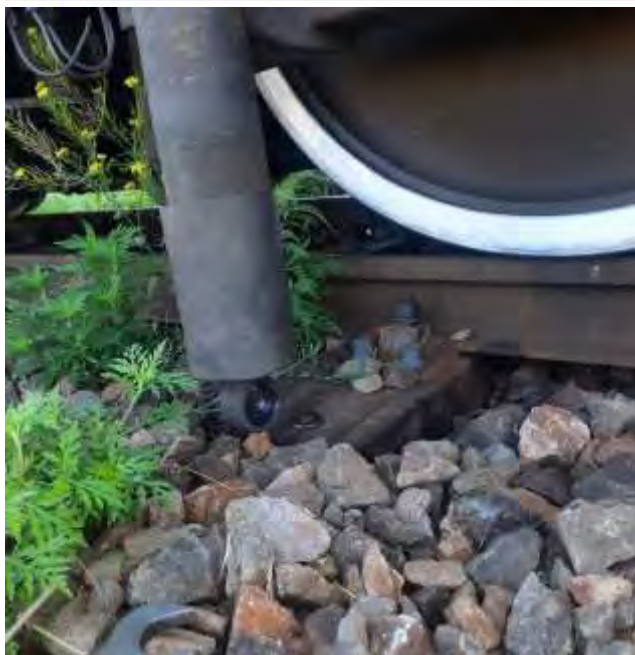
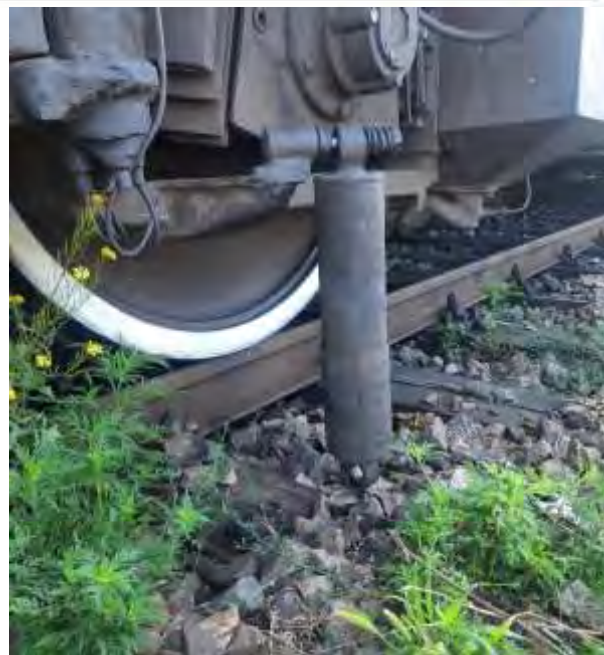
- capătul liber al amortizorului intră în gabaritul pentru elemente ale instalațiilor feroviare, coborând sub nivelul suprafeței superioare a ciupercii șinei cu aproximativ 40 mm. și cu 75 mm. sub nivelul feței superioare a inductorilor din cale (conform reglementărilor, fața superioară a inductorilor din cale este cu 35 mm peste nivelul suprafeței superioare a ciupercii șinei);

Foto nr.10 – Probe cu amortizorul desprins din urechea superioară, cu intrarea acestuia în gabarit

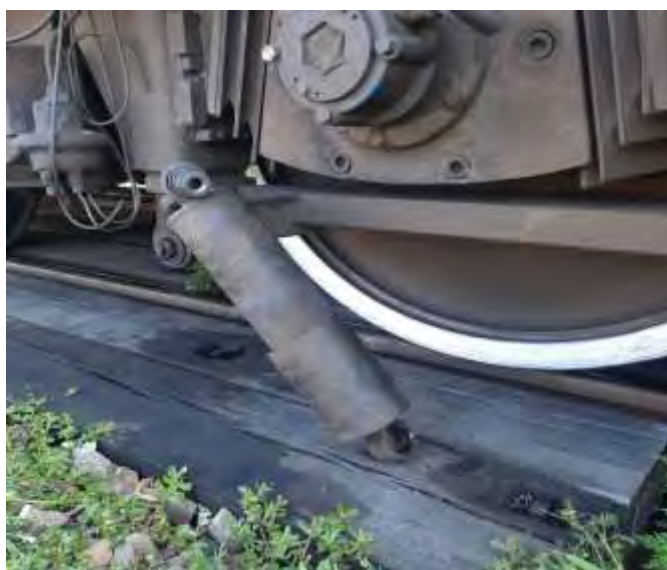
- prinderea doar în urechea inferioară și starea destinsă a amortizorului, a asigurat o balansare continuă și constantă în plan longitudinal, astfel fiind justificată lovirea aleatorie a inductorilor din cale și spargerea carcaselor la doar 5 inductori, din toți cei întâlniți în cale;
- în același timp, urmare tasării (prin balans continuu) celor două bușe tronconice din cauciuc, de pe bulonul de fixare, pe zona urechii inferioare, au fost create premisele unei mișcări mici și în plan transversal, astfel se explică lovirea și secționarea tuburilor de protecție a legăturilor electrice în cazul altor 8 inductori;

Foto nr.11 – Distanțarea capătului desprins al amortizorului prin balans în plan transversal

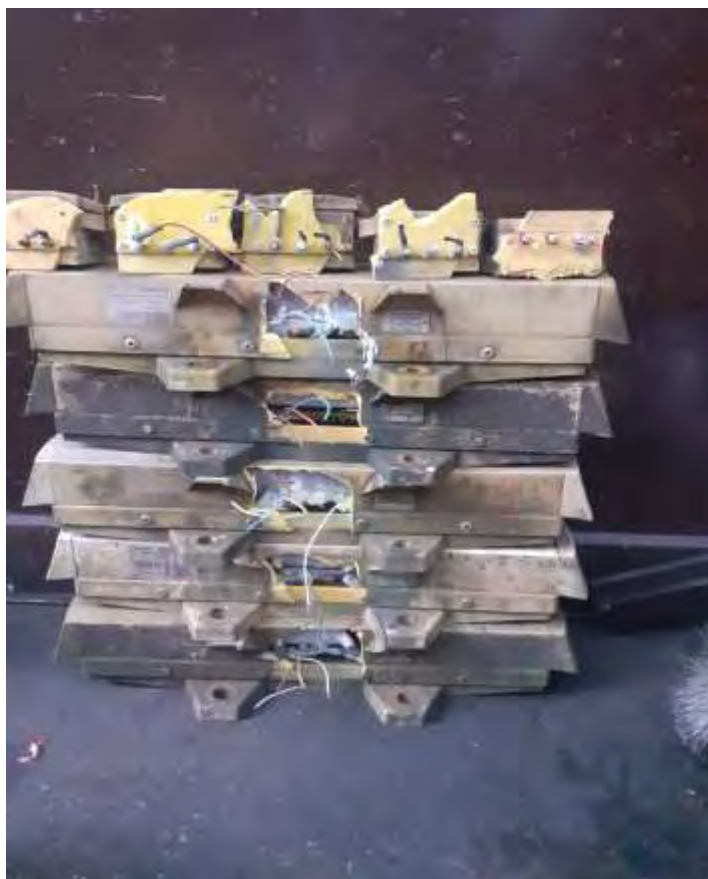
- ulterior, urmare eforturilor dinamice, urechea superioară a amortizorului a ieșit de pe corpul prezonului, s-a rotit în prinderea urechii inferioare fixată în prezonul de pe legătura de gardă și a intrat, prin balans longitudinal și transversal, în gabaritul pentru elemente ale instalațiilor feroviare, fapt care a avut ca urmări lovirea a 13 inductori de cale, la 5 dintre aceștia carcusele fiind distruse.

Foto nr.12 – Inductorii cu carcusele distruse prin smulgerea (spargerea) plăcilor de borne
