## RAPORT DE INVESTIGARE

al incidentului feroviar produs la data de 08.07.2021  
în stația de metrou Eroilor

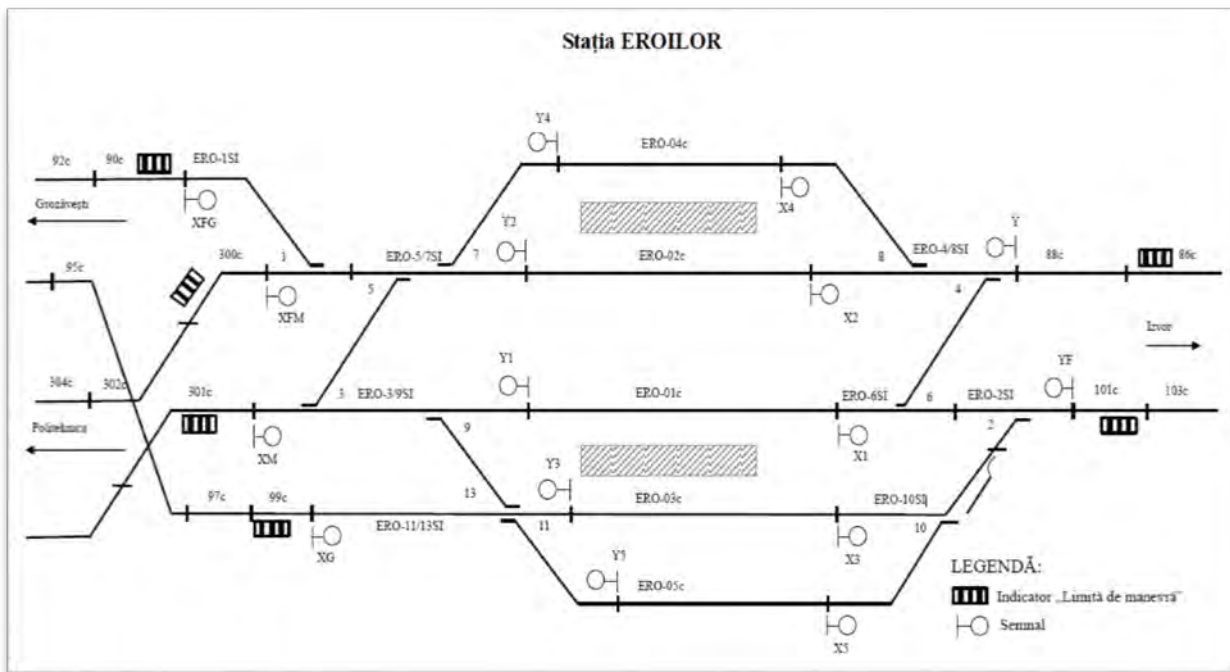
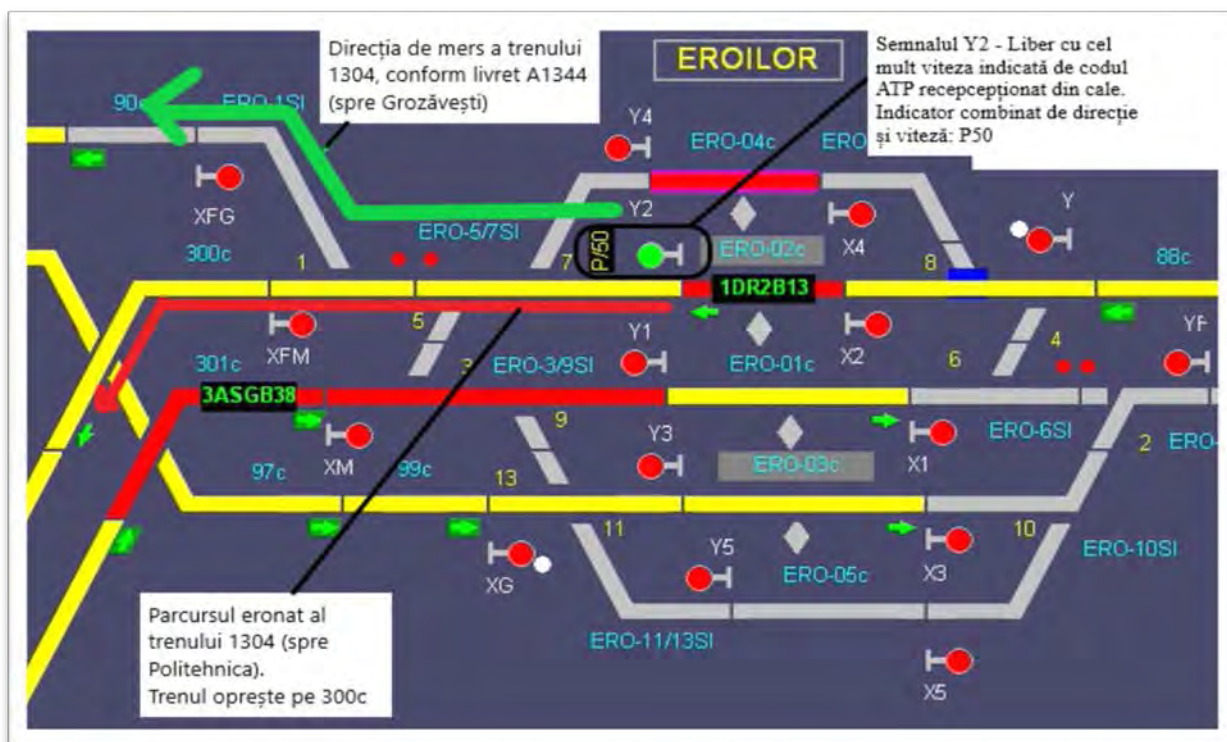
Foto nr.1 – Luminoschema stației Eroilor

La ora 06.51 trenul de călători nr.1304 a fost expeditat în direcția Politehnica și nu în direcția Grozăvești așa cum era prevăzut în livretul de mers de tren A1344, din care a fost extras tabloul de garare al stației Eroilor.

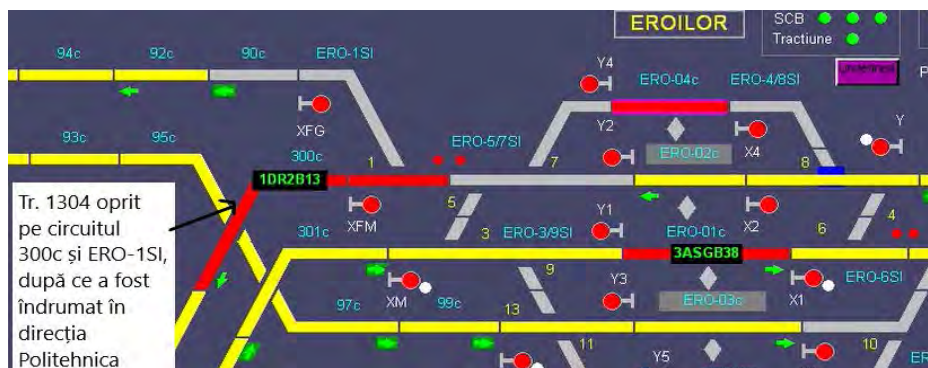
Foto nr.3 – Parcursul trenului de călători nr.1304

pentru trenul de călători nr.1304 pentru expedierea trenului 3803 în direcția Izvor. După expedierea trenului nr.3803 în direcția Izvor a efectuat parcurs ”din grabă și obișnuință am executat parcurs de expediere de la linia 2 în direcția Politehnica” pentru trenul 1304 în direcția Politehnica și nu în direcția Grozăvești așa cum era prevăzut în tabloul de garare al stației Eroilor.

Mecanicul trenului de călători nr.1304 a pus trenul în mișcare în baza în baza indicației permissive Y2 verde cu indicator de direcție P50 ( direcția Politehnica ) și nu cu indicator de direcție G30 (direcția Gara de Nord prima stație Grozăvești) așa cum era prevăzut în tabloul de garare. Mecanicul trenului a observat că parcursul trenului este eronat și a luat măsuri de oprire a trenului. Trenul a oprit după depășirea schimbătorului de cale nr.1, pe circuitul de cale 300c.

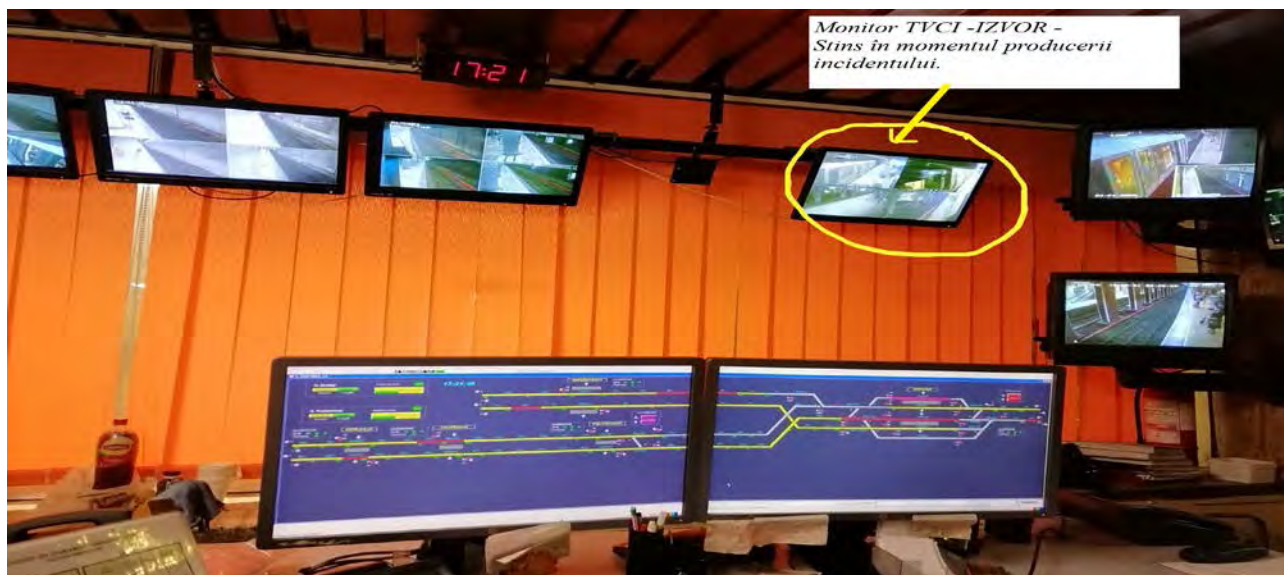
Foto nr.4 – Biroul IDM stația Eroilor

- La intrarea în serviciu IDM 1 și IDM 2 au constatat că monitoarele TVCI nu funcționau. Prin monitoarele TVCI se urmăresc trenurile care pleacă din stația Izvor către stația Eroilor. Direcția de mers a trenurilor este vizualizată la finele de tren, pentru magistrala M1 fiind stația Dristor 2 iar pentru magistrala M3 fiind stația Preciziei

- Conform Reglementărilor nr. M.05.501/3465/28.07.2015, punctul B, lit. b) al doilea impiecat de mișcare are obligația de a urmări pe monitoarele instalației TV- CI din stație, direcția în care circulă trenul în care va fi expedit. Dacă constată că succesiunea trenurilor este alta decât cea din tabloul de garare, va anunța imediat IDM 1.

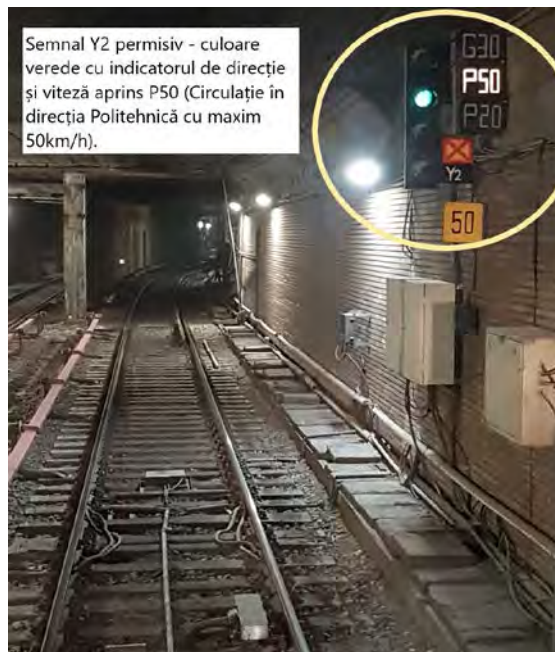
Foto nr.6 – Semnalul Y2 și indicatorul de direcție P50

- Mecanicul trenului de călători nr.1304 a pus trenul în mișcare în baza codurilor ATP (de viteză) din cale și a indicației permisive a semnalului Y2 având culoarea verde cu indicator de direcție P50 (direcția Politehnica) și nu cu indicator de direcție G30 (direcția Gara de Nord prima stație Grozăvești) așa cum era prevăzut în livretul de mers de tren A1344. Mecanicul

trenului a observat că parcursul trenului este eronat și a luat măsuri de oprire a trenului. Trenul a oprit după depășirea schimbătorului de cale nr.1, pe circuitul de cale 300c.
