AGENȚIA DE INVESTIGARE FERROVIARĂ ROMÂNĂ - AGIFER

RAPORT DE INVESTIGARE

al incidentului feroviar
produs în circulația trenului de metrou nr.212, în data de 01.09.2021

EDIȚIA FINALĂ
Data: 24.11.2021

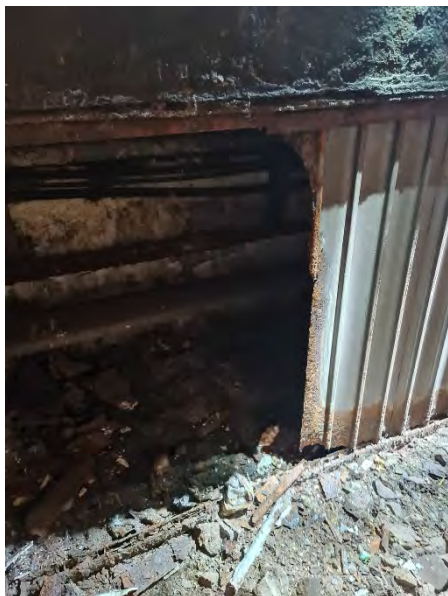
Figura 1. (stânga)

- Elementele metalice de tip tablă aflate în stațiile Piața Romană și Obor au fost montate pentru mascarea cablurilor de sub peronul acestora.
- Aceste elemente metalice de tablă sunt la nivelul superior al pietrei sparte și încastrate într-un profil metallic de tip "U". Starea de degradare a zonei elementului metallic de tablă din interiorul profilului de tip "U" este greu de observat în timpul reviziilor planificate.

Locul de unde s-a desprins elementul metallic de protecție.

- Elementul metallic de tip tablă de mascare afectat de coroziune a cedat, desprinzându-se în momentul intrării trenului în stație, și a intrat în gabaritul de liberă trecere al trenului, acesta fiind lovit de captatorul de la vagonul 2 MP1.

Producerea incidentului feroviar a fost favorizată de efectul de corodare a elementelor metalice din tablă.

Comisia de cercetare preliminară a dispus verificarea și analiza oportunității înlăturării elementelor metalice de mascare de la firul 1 și 2 ale stației Piața Romană. În data de 01/02.09.2021, o comisie, din care au făcut parte Directorul General, Șeful Biroului Avize, Reglementări, Șeful Secției Adjunct Linii și Tunele 2 precum și personal de execuție Linii și Tunele și Administrare Întreținere Stații, a dispus înlăturarea tuturor elementelor metalice de mascare de la ambele peroane ale stației Piața Romană. În data de 01/02.09.2021 și 02/03.09.2021, toate elementele metalice de la peroanele aferente liniilor 1 și 2 ale stației Piața Romană au fost înlăturate.

Măsură planificată - Metrorex SA va realiza pentru stația Obor o planificare de revizii amănunțite a elementelor metalice de mascare aflate între peron și calea de rulare.

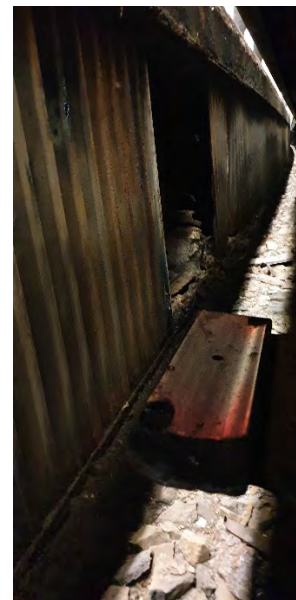
Figura 2 (dreapta)

Locul de unde s-a desprins elementul metallic de protecție și patina trenului CAF, vagon MP1
