RAPORT DE INVESTIGARE

al incidentului feroviar produs pe raza de activitate a Sucursalei Regionale de Căi Ferate Brașov în data de 08.09.2021, în stația CFR Rupea, în circulația trenului de marfă nr.21844 aparținând SNTFM „CFR Marfă” SA, prin lovirea cutiei capacului dispozitivului DAM și a barei de manevrare a schimbătorului de cale nr.6 din stația CFR Rupea de către suportul portsabot al timoneriei de frână a unui vagon din compunerea trenului

*Raport final
28 octombrie 2021*

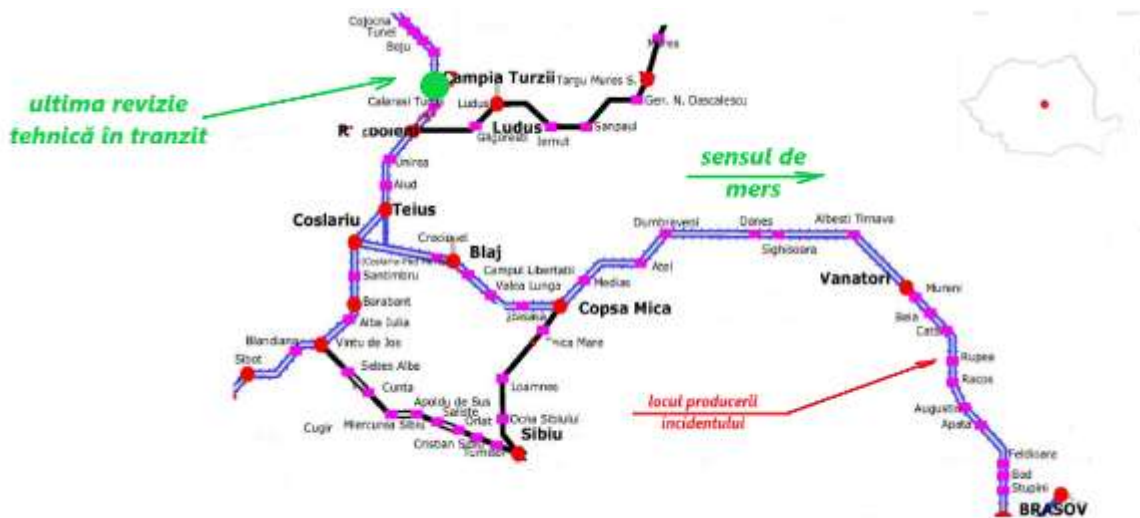
Figura nr.1 – locul producerii incidentului

semnal de chemare afișat la semnalul de intrare Y (viteza de 20 km/h), din cauza unui JIL defect -*figura nr.1.*

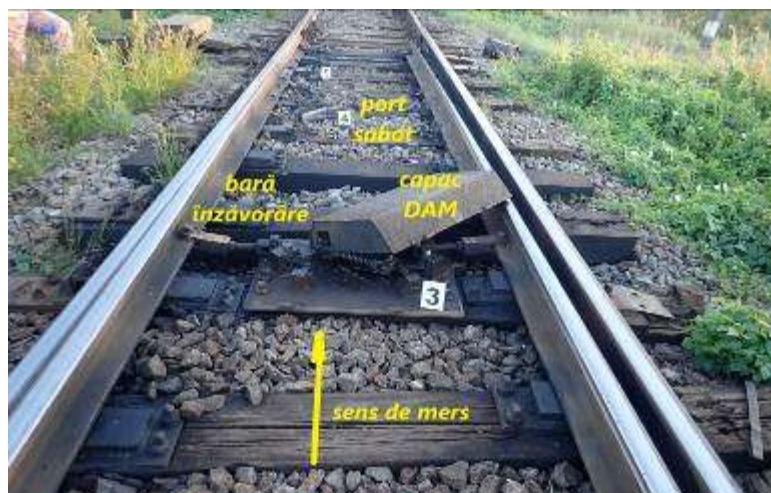
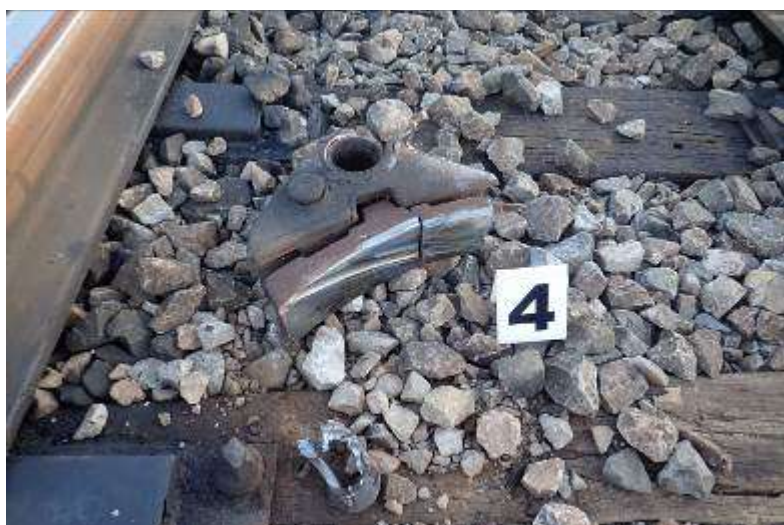
După oprirea trenului, s-a constatat că secțiunea izolată a schimbătorului de cale 2-6 prezenta „ocupat” pe aparatul de comandă. În urma verificării pe teren efectuată de IDM, s-a constatat că un portsabot cu sabot, de vagon, era căzut între firele căii în zona schimbătorului de cale nr.6, bara de la a doua înzăvorâre a macazului era îndoită și capacul DAM era lovit – *foto nr.1,2.*

- trenul a circulat de la km 243+617 cu axa triunghiulară îndoită, atârând și lovind elementele suprastructurii căii, primele fiind bolțurile de la prima și a doua înzăvorâre a aparatului de cale nr.2 – *foto nr.3*;
- următoarele elemente lovite au fost: buloanele verticale pe o distanță de circa 12,60 m de la a doua înzăvorâre, pana de la inima aparatului de cale, buloanele verticale pe o distanță de circa 7,20 m de la pană, contrașina de la inima aparatului de cale nr.2 – *foto nr.4*, JIL-ul de polaritate de la aparatul de cale nr.6, eclisa de la călcâiul acului drept și eclisa specială de la aparatul de cale nr.6 și capacul dispozitivului auxiliar de manevrare DAM, acolo unde s-a și găsit port sabotul și sabotul de la vagonul implicat – *foto nr.1,2*.

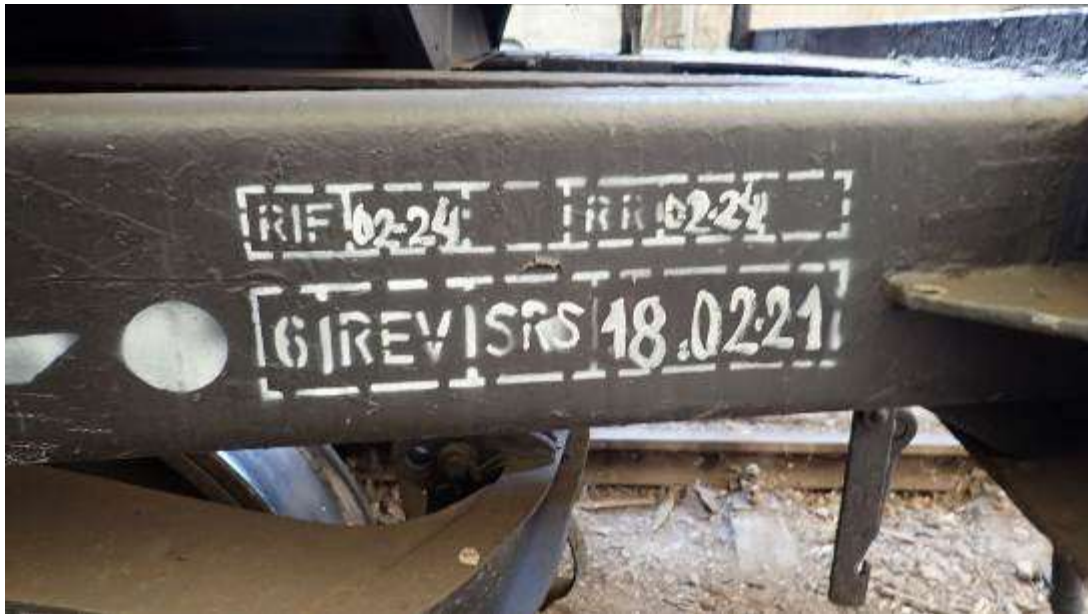
Foto nr.3

Vagonul nr.31537882521-2 (implicat în incident), este un vagon seria Zaes și a fost încărcat cu țiței. Conform informațiilor din Registrul Național al Vehiculelor, vagonul a fost construit în anul 1978. Proprietarul, deținătorul și entitatea responsabilă cu întreținerea este SNTFM „CFR Marfă” SA. Conform inscripțiilor de pe vagon, ultima revizie tip RP 6 a fost efectuată la data de 18.02.2021 la entitatea cu acronimul REV SRS – *foto nr.3.*

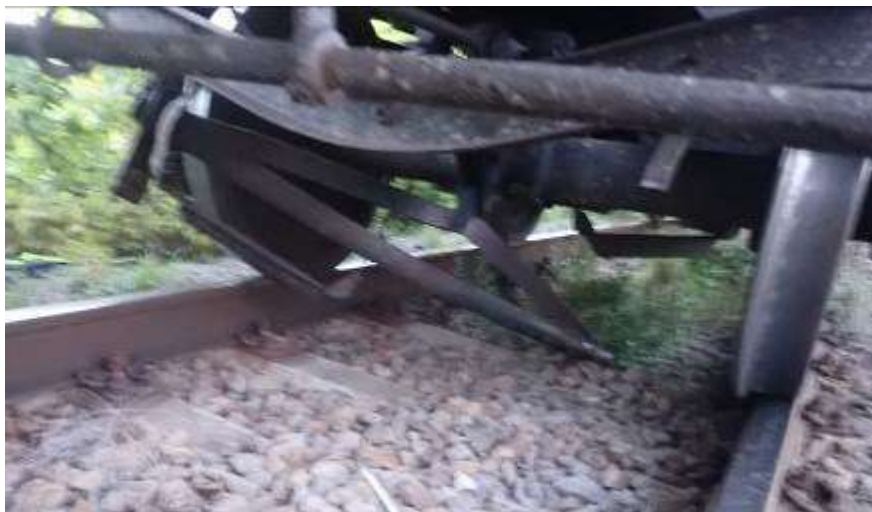
Foto nr.5

Cauza directă a producerii incidentului o constituie ruperea șplintului de asigurare urmată de căderea agrafei de siguranță, fapt ceea ce a condus la căderea bulonului atârănătorului portsabot de la partea superioară.

Factorul care a contribuit la producerea incidentului a fost rupura veche 60% a etrierului de siguranță ce prevenea căderea axei triunghiulare.

La vagonul nr.31537882521-2, încărcat cu țiței, poziționat al 11-lea de la siguranță, s-a constatat portsabot lipsă și axa triunghiulară căzută pe partea stângă la al doilea boghiu în sensul de mers al trenului, lovind elementele suprastructurii căii, vagonul fiind cu frâna automată în acțiune. Etrierii de siguranță în ambele capete erau rupți și axa triunghiulară era îndoită -foto nr.5.

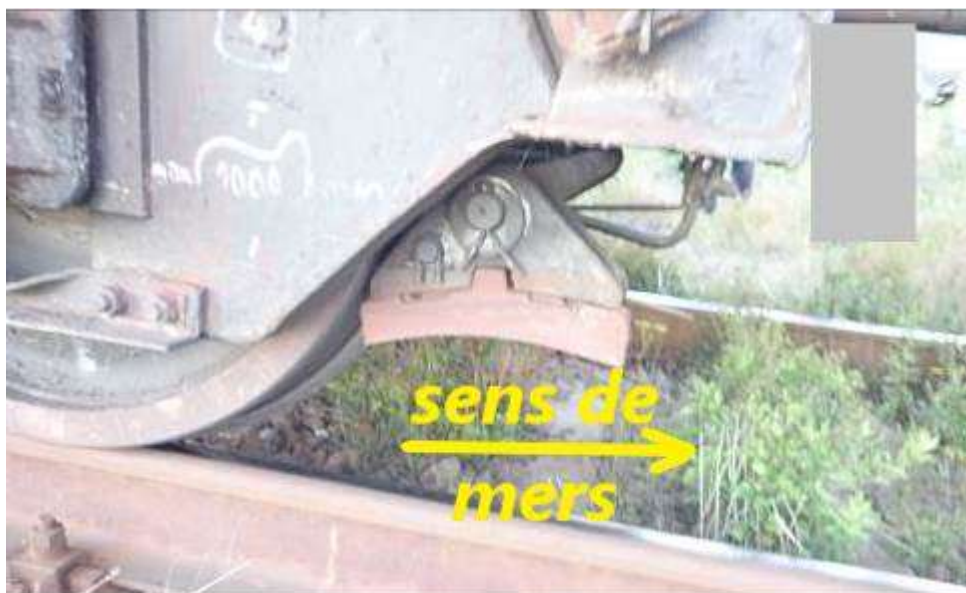
Foto nr.6

S-a mai constatat de asemenea, la vagonul nr.82537880489-2, încărcat cu țiței, poziționat al 7-lea de la siguranță, portsabot răsucit la al doilea boghiu, pe partea dreaptă a sensului de mers, vagonul fiind cu frâna automată în acțiune – foto nr.6.

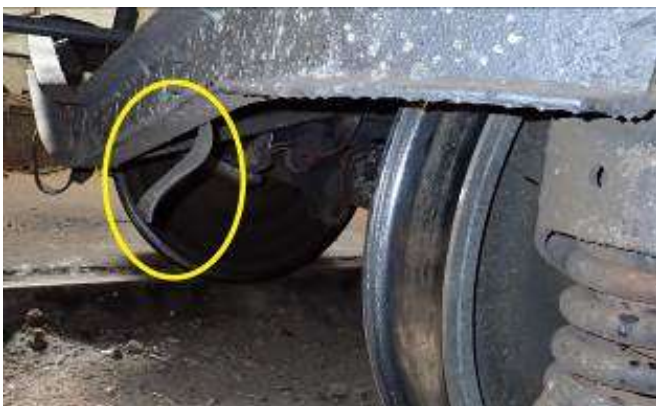
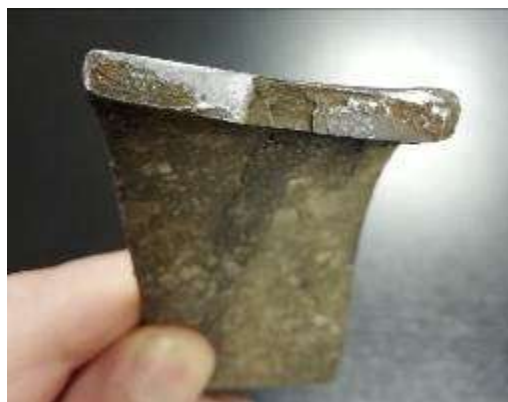
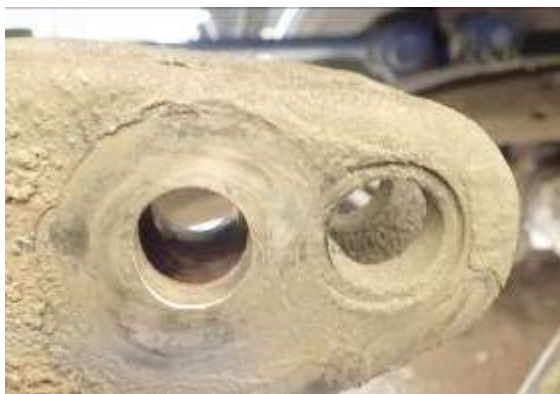
La vagonul nr.31537882521-2 la roata nr.6 (partea stângă, prima osie al celui de al doilea boghiu în sensul de mers) s-au constatat următoarele:

- etrierul aferent roții (partea stângă a axei triunghiulare din partea din față în sensul de mers) rupt la o distanță de aproximativ 20 cm de prinderea de pe cadrul boghiului - *foto nr.7*;
- după demontarea bucății de 20 cm rămase, s-a constatat că aceasta prezenta ruptură veche 60% - *foto nr.8*;
- găurile pentru bulonul de articulație al atârănătorului pe boghiu, fără urme de frecare sau ruptură nouă – *foto nr.9*;
- bulonul de articulație între levierul atârănător și boghiu lipsă împreună cu toate elementele de fixare (agrafe, șplint);
- sabotul, port sabotul (căzute în zona schimbătorului de cale nr.6) și levierul atârănător, cu urme de frecare și ruptură nouă 100%;
- axa triunghiulară (demontată de la vagon în stația CFR Rupea), era îndoită.

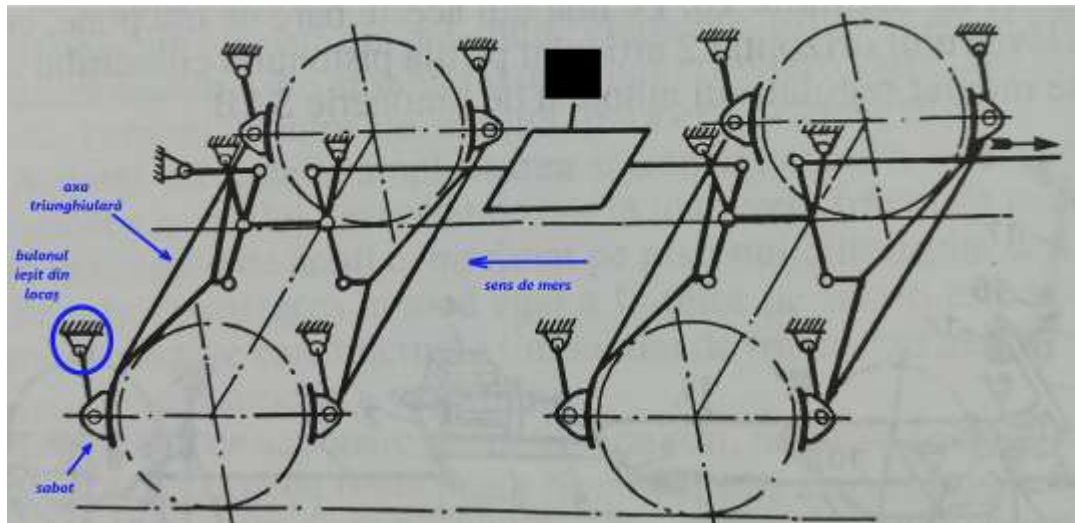
Figura nr.3

În opinia comisiei de investigare, ieșirea bulonului de la atârănătorul portsabot partea superioară și căderea axei triunghiulare s-a produs după trecerea prin Hm Cața. Axa triunghiulară a rămas sprijinită în etrierul de siguranță probabil până la frânarea efectuată pentru reducerea vitezei la valoarea de 14 km/h. Efectul de frânare produs asupra ansamblului axă triunghiulară - port sabot - roată (*figura nr.3*) cumulat cu rupura veche 60% din corpul etrierului, a făcut ca acesta să cedeze în zona respectivă și să se rupă. Urmare acestui fapt, axa triunghiulară a căzut lovind elementele suprastructurii căii.
