## RAPORT DE INVESTIGARE

privind incidentul feroviar produs la data de 19.09.2021 pe raza de activitate a Sucursalei Regionale CF Galați, secția de circulație Buzău – Mărășești (linie dublă, electrificată), în halta de mișcare Pufești, prin depășirea semnalului de intrare „Y” care afișa indicația „stins”, ordonând „OPREȘTE fără a depăși semnalul”, de către locomotiva EA 741 ce a remorcat trenul nr.5054 (aparținând operatorului de transport feroviar SNTFC „CFR Călători” S.A.)

*Ediție finală  
18 octombrie 2021*

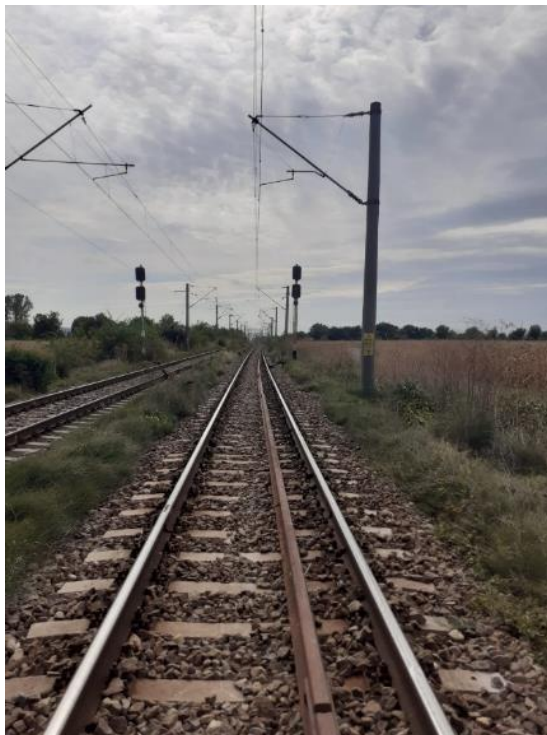
**Foto nr.1**

Pe secția de circulație Adjud - Mărășești (linie dublă electrificată) și în halta de mișcare Pufești, în zona producerii incidentului, traseul în plan orizontal este în palier, în sensul descreșterii kilometrajului. (**Foto nr.1**).

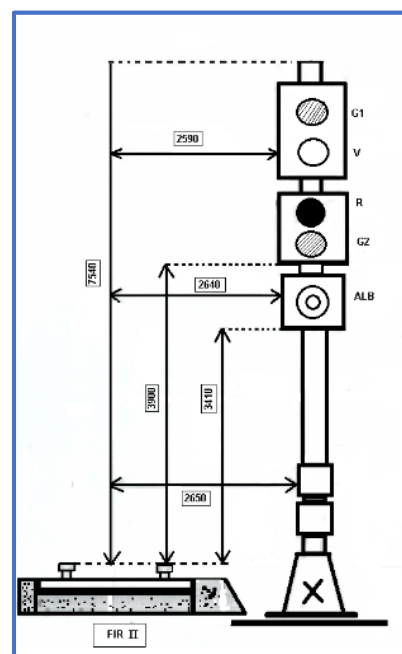
Fig.3

Halta de mișcare Pufești este dotată cu instalație de centralizare electrodinamică CED, tip CR2, în dependență cu blocul de linie automat banalizat – BLA. Semnalul luminos de intrare Y (**Foto nr.2**) este situat la km 233+845 și este un semnal de circulație cu panouri luminoase de tip BBA ( B - două unități luminoase, A - o unitate luminoasă), montate pe catarg. (**Fig.3**)

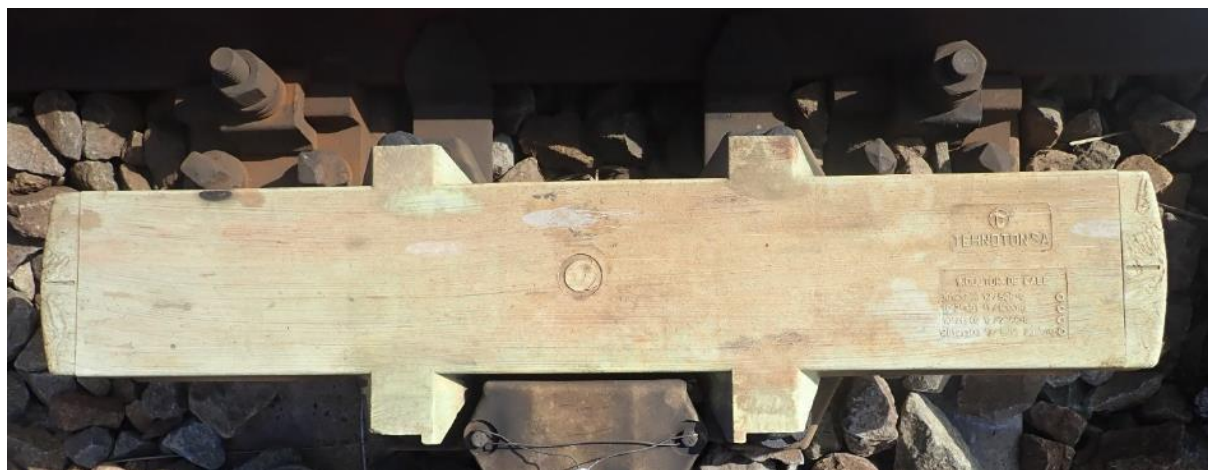
Foto nr.3

Inductorul din cale, montat la semnalul de intrare al haltei de mișcare Pufești, este un inductor de 1000/2000 Hz de tip TEHNOTON (cu carcasă de material plastic) și la momentul producerii incidentului era funcțional și activ. (**Foto nr.3**)
