RAPORT DE INVESTIGARE

al accidentului feroviar produs la data de 05.01.2024, pe raza de activitate a Sucursalei Regionale de Căi Ferate Craiova, la intrare în stația CFR Turceni, pe schimbătorul de cale nr.47, prin deraierea celui de al doilea boghiu al vagonului nr.31536651420-7, din compunerea trenului de marfă nr.65096

*Raport de investigare final
20 decembrie 2024*

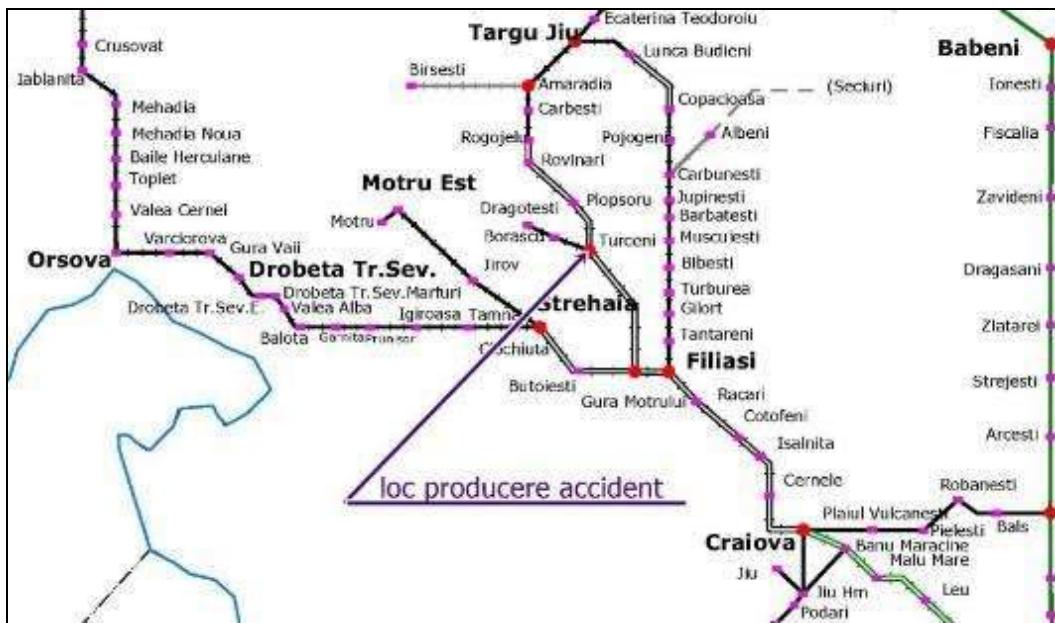
Imaginea nr.1 – locul producerii accidentului

Deraierea s-a produs în cuprinsul schimbătorul de cale nr.47 pe direcția abatere, la o distanță de 7,3 m de prima joantă a schimbătorului, prin părăsirea flancului activ al ciupercii șinei contraacului curb și căderea între firele căii a roții din dreapta, sens de mers, de la a treia osie a vagonului nr.31536651420-7.

Vagonul a circulat în stare deraiată pe o distanță de aproximativ 35 m.

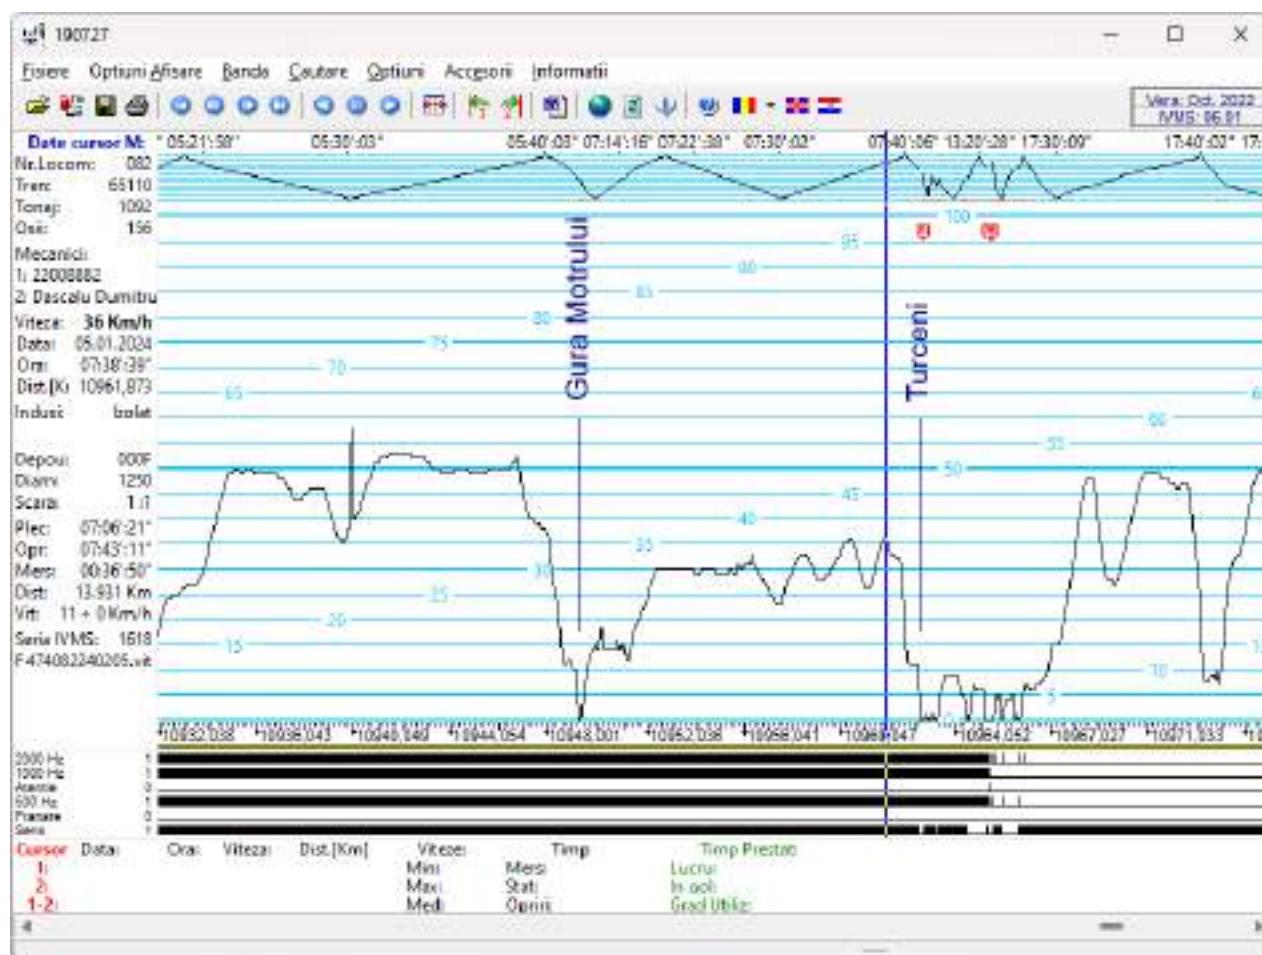
Imaginea nr.2. Diagrama IVMS a locomotivei ED 082

- trenul nr.65096 a plecat din stația Gura Motrului la ora 07:06:11;
- curba vitezei a crescut de la valoarea de 1-5-10-15-18-14-16-15-12km/h pe o distanță de 1944 m și un interval de timp de 9min și 47sec;
- de la 12 km/h a circulat cu viteze de 30-29-30-29-31-33 într-un spațiu de 5066m și un interval de timp de 11min și 15 sec;

- de la 33 km/h curba de viteză a scăzut la 23km/h și a circulat cu viteze de 29-31-28-36-26-31 km/h , într-un spațiu de 6185m și un interval de timp de 12min și 27sec;
- de la 31 km/h curba de viteză a scăzut la 11km/h, într-un spațiu de 295m și un interval de timp de 59sec;
- a circulat cu viteza de **11km/h**, într-un spațiu de 412m și un interval de timp de 2min și 15, după care viteza a scăzut brusc la 0(zero), într-un spațiu de 29m și un interval de timp de 7sec, oprind la ora 07:43:11;
- pe distanța Gura Motrului–Turceni mecanicul a circulat respectând vitezele de circulație înscrise în livretul de mers și BAR.

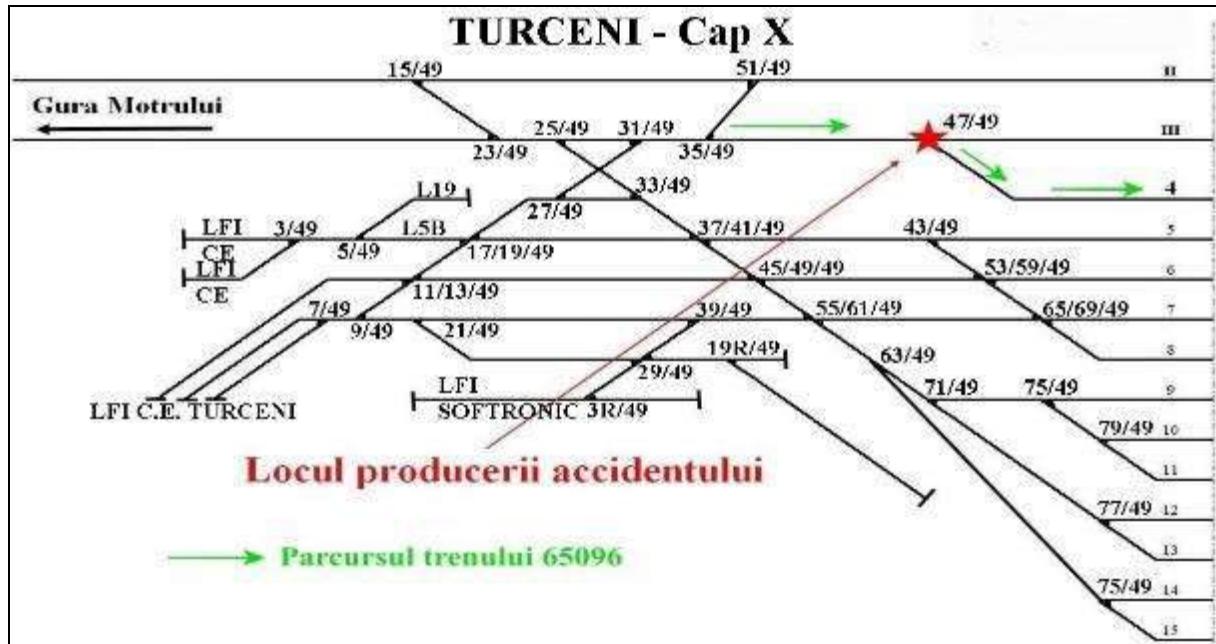
Imaginea nr. 3 – traseul trenului nr.65096

Prima urmă de deraiere s-a produs în cuprinsul schimbătorului de cale nr.47, la km 13+162, la o distanță de 7,30 m de prima joantă a schimbătorului.

În parcursul comandat pentru trenul de marfă nr.65096, schimbătorul de cale nr.47 a fost manevrat în poziția „pe abatere” și a fost atacat pe la vârf.

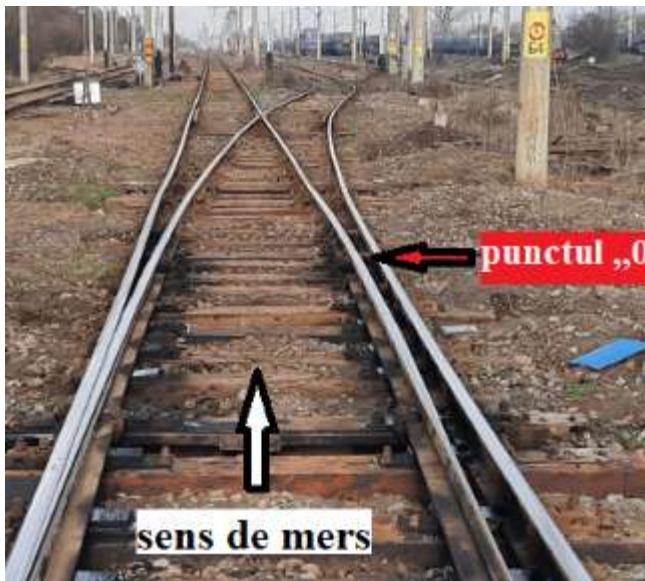
Imaginea nr.4 – locul producerii deraiierii

Prima urmă de părăsire a suprafeței de rulare a fost constatătă pe firul drept de rulare, în sensul de mers al trenului, pe contraacul curb, la o distanță de 7,30 m de prima joantă a schimbătorului de cale, fiind produsă prin cădere între firele căii a roții din partea dreaptă de la a treia osie a vagonului (roata nr.5).

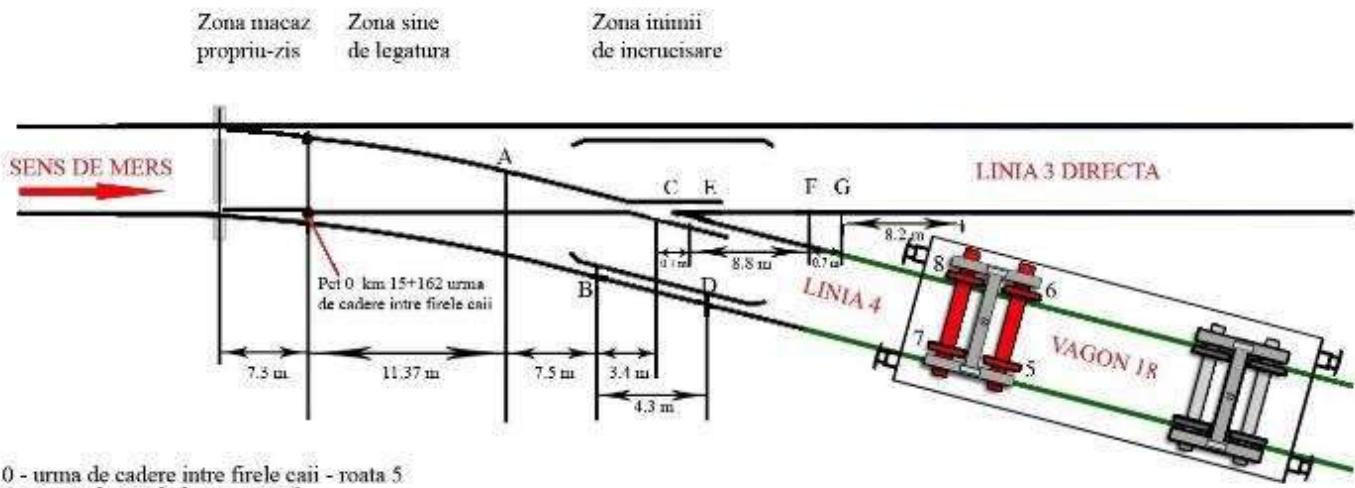
Imaginea nr. 5 – vagonul deraiat din compunerea trenului nr.65096

- 0 - urma de cadere între firele căii - roata 5
- A - urma de escaldare - roata 6
- B - urma de lovire contrasina din dreptul inimii - roata 7
- C - urma de lovire varf inimii - roata 8
- D - urma de cadere între firele căii - roata 7
- E - urma de cadere între firele liniei directe - roata 8
- F - urma de lovire / traversare fir drept a liniei directe - roata 6
- G - urma de lovire / traversare fir drept a liniei directe - roata 8

- punctul „F” – situat la 8,8 de punctul „E”, reprezintă urma de lovire și escaladare al firului drept al liniei directe, de către roata nr. 6;
- punctul „G” – situat la 0,7 m de punctul „F”, reprezintă urma de lovire și escaladare al firului drept al liniei directe, de către roata nr. 8.

Vagonul a mai circulat în stare deraiată o distanță de 8,2 m față de punctul „G”, după care s-a oprit ca urmare a frânării trenului cauzate de smulgerea semiacuplărilor de aer dintre vagonul al 18-lea și al 19-lea de la siguranță.

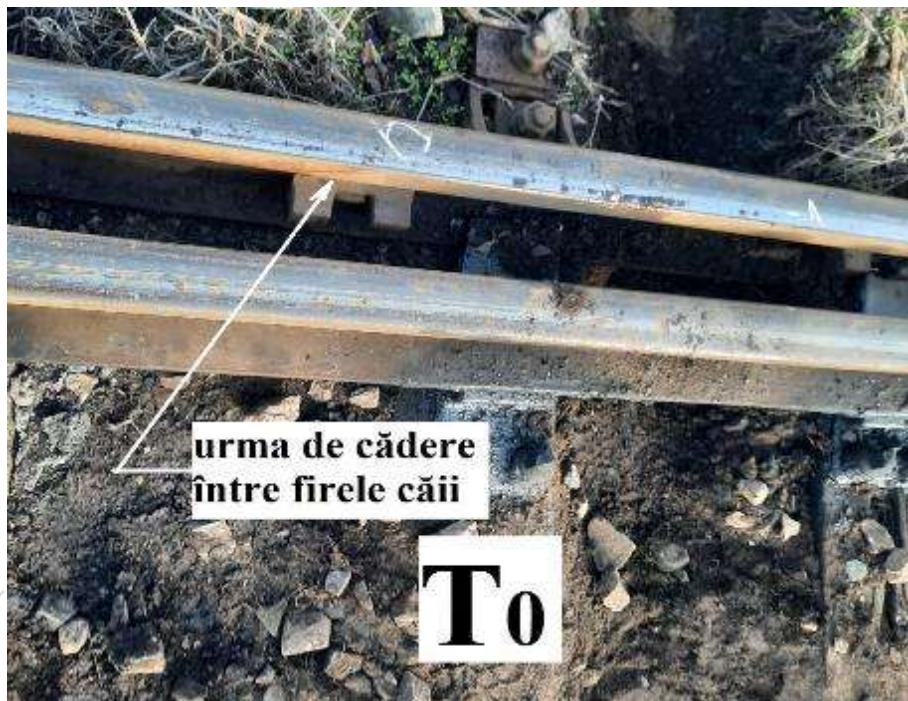
Imaginea nr. 6 - punctul „0” prima urmă de cădere între firele căii

- starea tehnică a suprastructurii căii, în zona producerii deraierii, era necorespunzătoare, cinci traverse consecutive (cele numerotate de la T-2 până la T2), nu asigurau strângerea tirfoanelor, astfel încât să mențină valorile ecartamentului în limitele toleranțelor prevăzute de codurile de practică.

Punctul „0” reprezintă prima urmă de deraiere, manifestată prin căderea între firele căii a primei roți de la al doilea boghiu al vagonului nr. 31536651420-7.

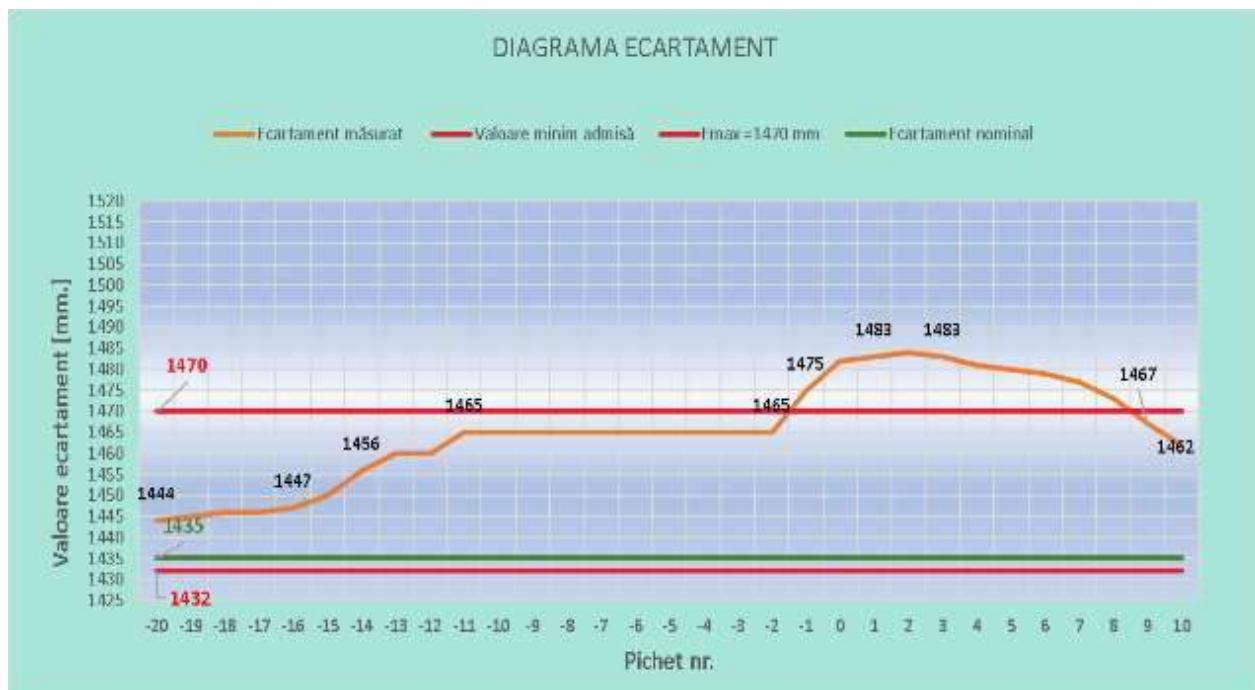
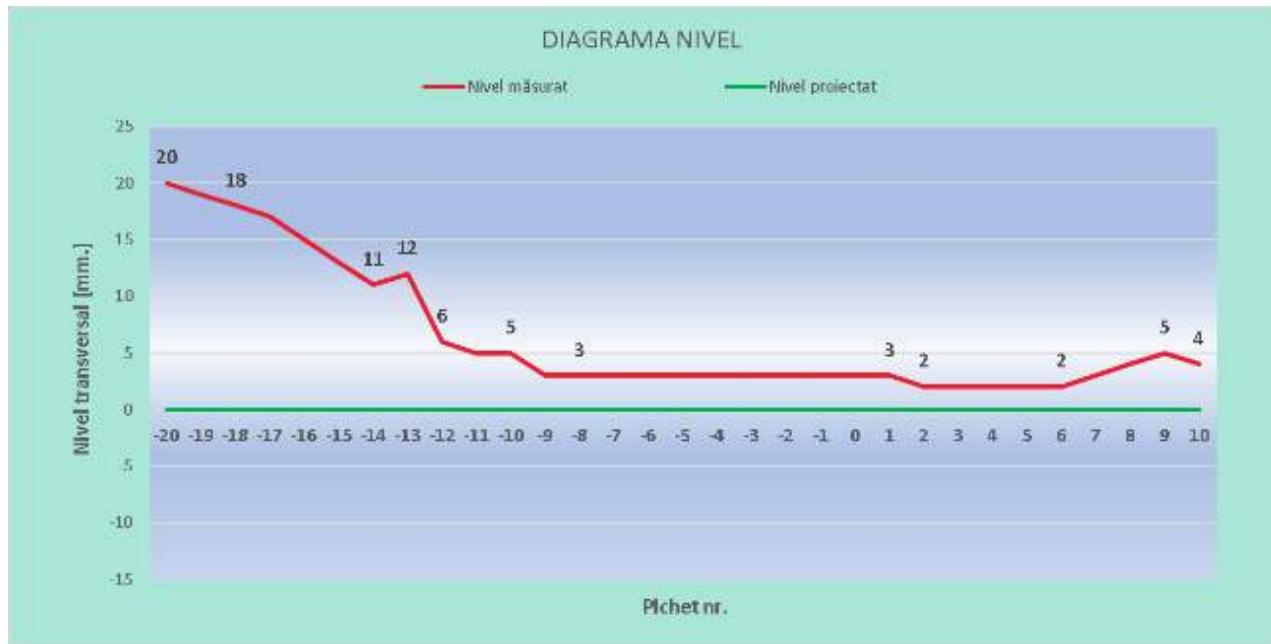
Imaginea nr. 7 - valorilor măsurate ale ecartamentului și nivelului transversal

Pentru verificarea suprastructurii căii, de la punctul „0”, s-a procedat la marcarea pe șină a punctelor de reper la o echidistanță de 0,5 m, notate în sens invers de mers al trenului de la punctul „0” până la punctul „-20”, iar în sensul de mers al trenului de la punctul „0” la punctul „10”. Măsurările la ecartament și nivel transversal au fost efectuate cu tiparul tip GEISMAR seria și numărul 1909-39233.

Din analiza valorilor parametrilor măsuраti la data producerii accidentului feroviar, pe direcția „abatere”, în punctele menționate, rezultă că:

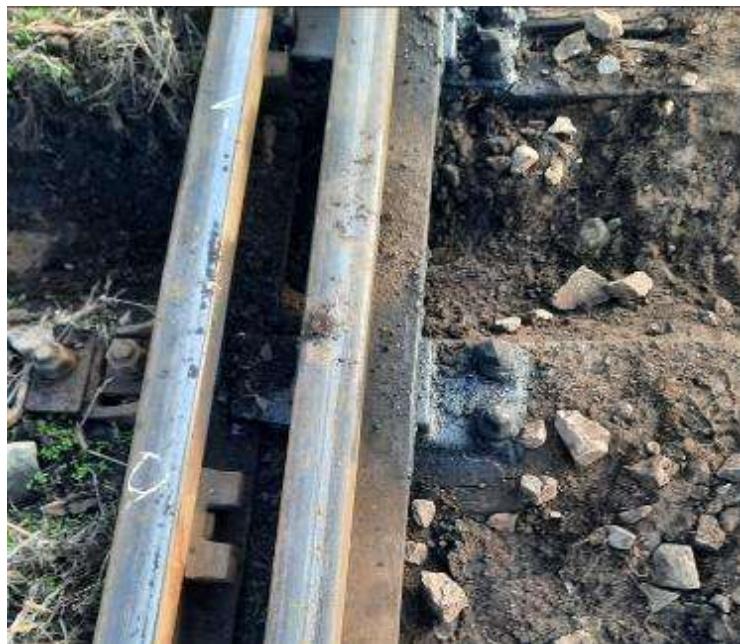
Imaginea nr.8 - traversele acoperite de pământ și cărbune

În cuprinsul schimbătorului de cale nr.47, prisma de piatră spartă era colmatată atât între şine cât și între linii, nemaivând capacitatea de drenare a apei provenite din precipitații. Pe capetele traverselor piatra spartă colmatată depășea nivelul superior al traverselor, în special în zona de fixare a plăcilor metalice, nepermittând vizualizarea stării tehnice a traverselor pe zona în care pot apărea deplasări ale plăcilor metalice în lungul traversei.

Colmatarea prismei de piatră spartă și existența acesteia în exces atât între șinele aceleiași linii, cât și între linii, conduce la stagnarea apei și creșterea vitezei de degradare a traverselor de lemn.

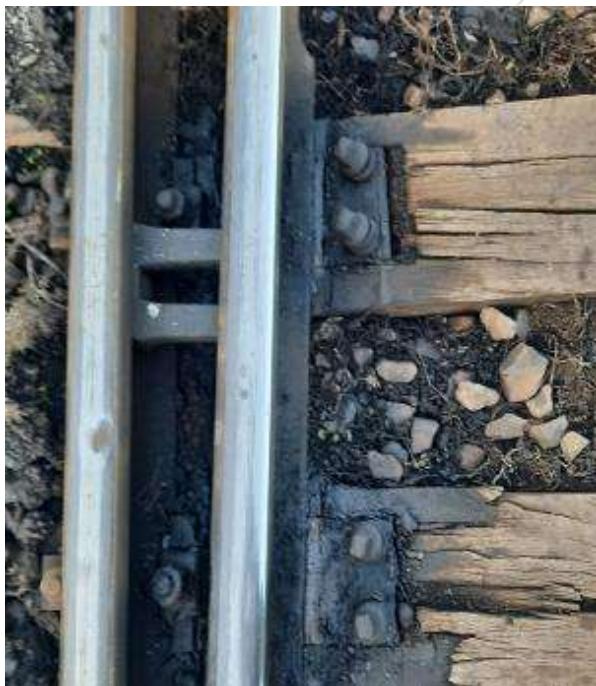
Imaginea nr.9 – partea stângă a traverselor, în sensul de mers, care susțin acul curb

- traversele în zona punctului de deraiere **erau putrede pe toată lungimea** și nu asigurau strângerea tirfoanelor pentru împiedicarea deplasării plăcilor metalice (de la traversa T-2, la traversa T+2).

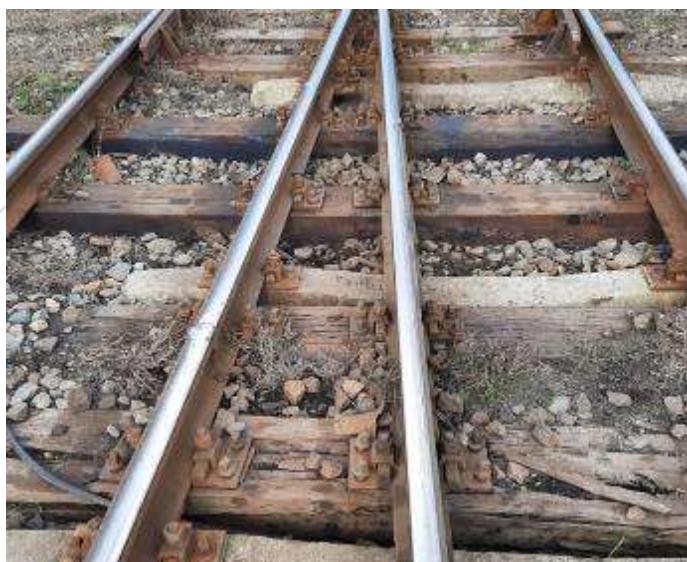
Imaginea nr.13 - zona șinelor de legătură și a inimii de încrucișare a schimbătorului de cale nr.47, la data de 21.02.2024

Constatările comisiei de investigare referitoare la starea tehnică în care se aflau traversele speciale de lemn în cuprinsul schimbătorului de cale nr.47, la data producerii accidentului, precum și după deschiderea circulației pe direcția „abatere” a schimbătorului nr.47, au evidențiat că au fost menținute în exploatare traverse de lemn a căror stare tehnică impunea înlocuirea acestora.

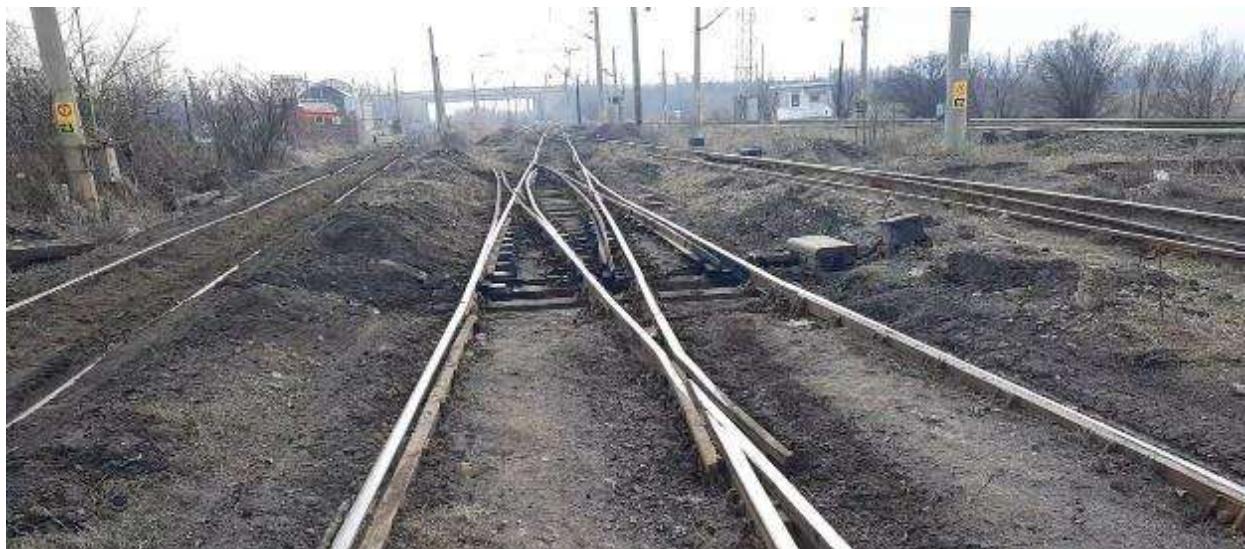
Imaginea nr.14 - starea liniilor în capătul X al stației CFR Turceni

Codul de practică „*Instrucția 300-Întreținerea liniilor ferate*” prevede perioade ciclice de executare a lucrărilor de reparație periodică a liniilor. În stația Turceni, aceste tipuri de lucrări nu au fost efectuate din anul 1997.

După anul 1997 nu au mai fost executate lucrări de **reparație periodică** cu ciuruirea integrală a prismei de piatră spartă pe schimbătorul de cale nr.47 sau reparație capitală, fapt care a avut repercusiuni în degradarea accentuată a elementelor constructive ale suprastructurii căii. Ciclul la care ar fi trebuit efectuate lucrări de reparație periodică pe linia III directă a stației CFR Turceni, linie care include și schimbătorul de cale nr.47, este de 6 ani.

Neexecutarea timp de 26 de ani a acestor tipuri de lucrări, coroborată cu resursele materiale și umane alocate sub nivelul cerințelor impuse de realizarea lucrărilor de întreținere curentă și reparații în execuție manuală, au condus an de an la degradarea infrastructurii feroviare, și a făcut ca personalul care asigură menenanța liniilor și aparatelor de cale din stația CFR Turceni, să restricționeze viteza de circulație pe abaterea schimbătorului de cale nr.47, în anul 2016, iar în anul 2019 să restricționeze viteza de circulație și pe directa schimbătorului de cale, din cauza traverselor speciale necorespunzătoare.
