## RAPORT DE INVESTIGARE

al incidentului feroviar produs pe raza de activitate a Sucursalei Regionale de Căi Ferate Cluj  
la data de 07.06.2021, ora 10:33, în circulația trenului de marfă nr. 50456, aparținând  
UNICOM TRANZIT SA, prin depășirea semnalului de ieșire X III (care afișa indicația de culoare roșie)  
și talonarea macazului nr.6 din halta de mișcare CFR Cuciulat

*Raport Final  
12 iulie 2021*

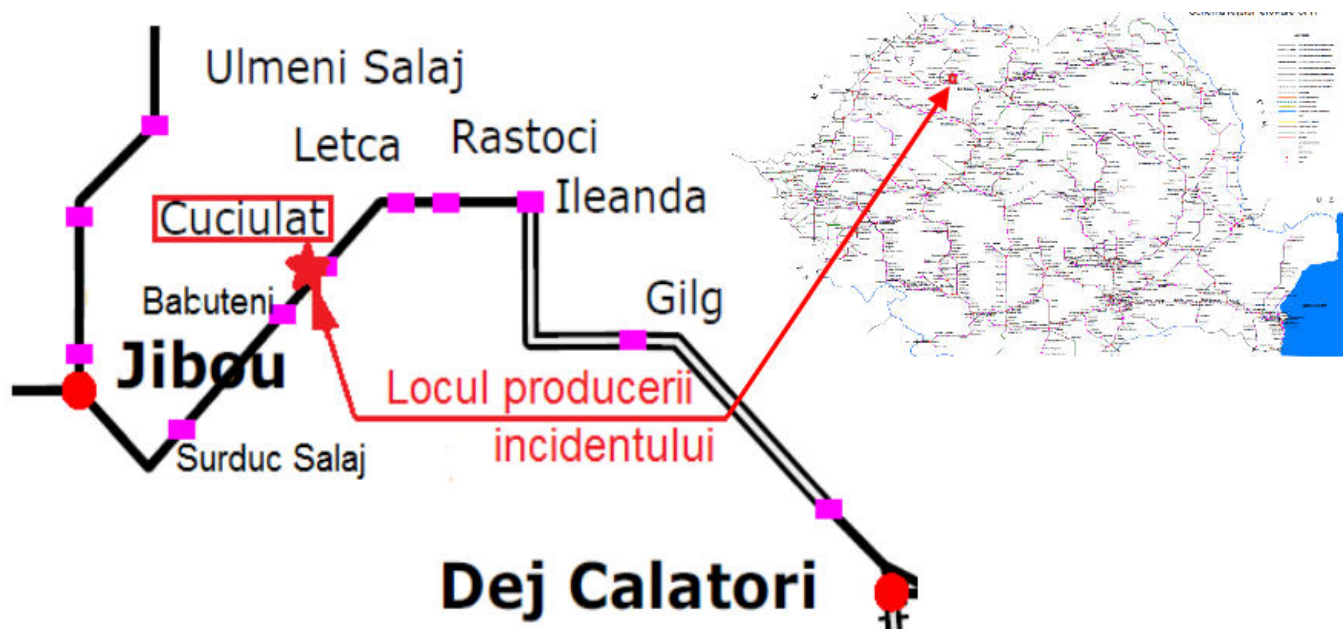
*Figura nr.1 – Locul producerii incidentului*

Trenul a circulat în bune condiții de siguranța circulației, pe distanța cuprinsă între stația CFR Dej Triaj și halta de mișcare Cuciulat. În halta de mișcare Cuciulat, la ora 10:30, trenul a avut parcurs de primire în stație cu oprire pe linia nr. III directă, urmând a staționa în vederea efectuării unei încrucișări cu trenul de călători nr. 4001-2. În timpul circulației prin haltă trenul nu a oprit în fața semnalului de ieșire X III, care afișa indicația “**OPREȘTE fără a depăși semnalul! Ziua și noaptea** – o unitate luminoasă de culoare roșie spre tren.”, depășindu-l și rulează până la macazul schimbătorului de cale numărul 6, pe care îl talonează.

Talonarea macazului nr.6 nu a avut ca urmare avariarea acestuia.

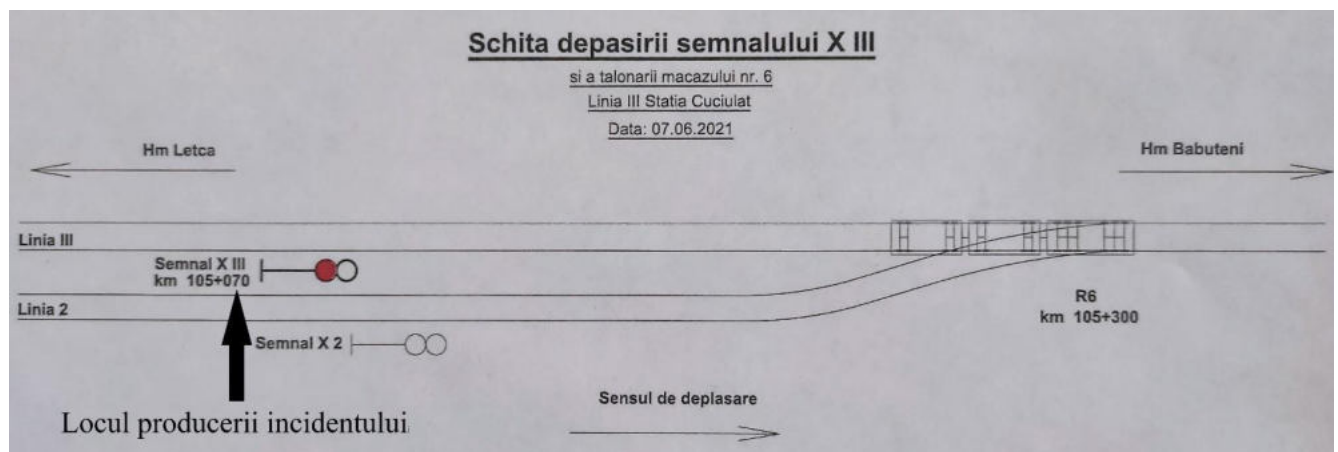
Figura nr.2 – Schița depășirii semnalului X III

În momentul opririi, trenul s-a aflat cu locomotiva de remorcare la o distanță de 230 metri de semnalul de ieșire X III din HM Cuciulat.

În urma verificarea înregistrărilor IVMS s-a constatat că pentru oprirea trenului au fost luate măsuri de frânare, prin efectuarea unei frânări rapide, abia după ce locomotiva a depășit semnalul de ieșire X III, trenul a început să frâneze după ce a trecut de acest semnal cu aproximativ 90 metri. Trenul a oprit în aproximativ 140 metri după efectuarea frânării rapide a mecanicului de locomotivă, iar distanța parcursă de locomotivă de la semnalul de ieșire până la oprirea acestuia este de 230 metri.

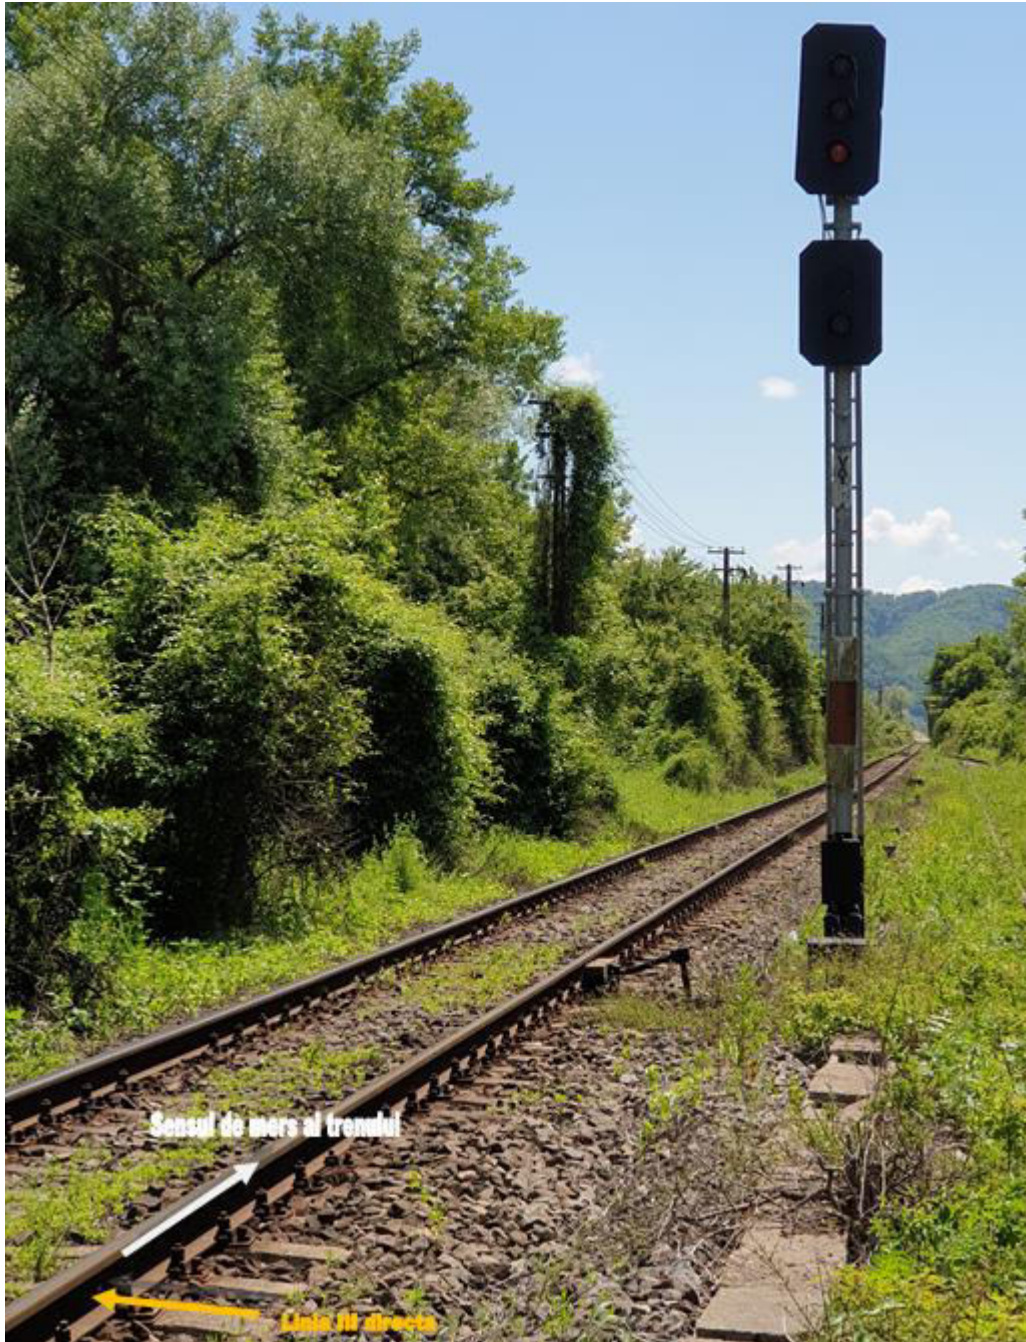
*Foto nr.1- Semnalul X III km 105+070*

***Cauza directă*** a producerii incidentului feroviar a fost neurmărirea de către mecanicul de locomotivă a indicațiilor semnalului de ieșire X III care afișa indicația “**OPREȘTE fără a depăși semnalul! Ziua și noaptea** – o unitate luminoasă de culoare roșie spre tren.” din HM Cuciuat și neluarea măsurilor de frânare corespunzătoare.

Trenul nu a fost frânat de urgență în momentul depășirii semnalului de ieșire X III în poziție pe oprire de sistemul INDUSI, deoarece acesta a fost scos din funcțiune pe toată distanța de remorcare a trenului. Scoaterea din funcțiune a instalației INDUSI a fost efectuată de către mecanicul de locomotivă la luarea în primire a locomotivei, instalația fiind defectă, dar nu a consemnat în carnetul de bord al locomotivei, contrar prevederilor art.3 7 (3) din Instrucțiuni pentru activitatea personalului de locomotivă în transportul feroviar nr. 201/2007.

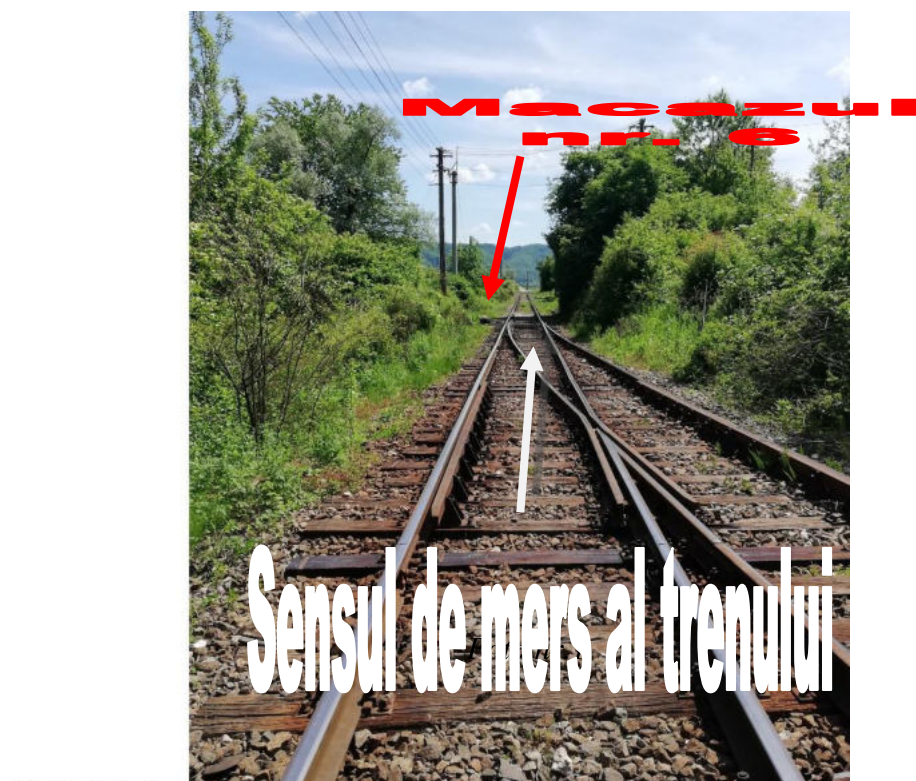
*Foto nr.2 – Macazul nr.6 care a fost talonat*

În urma producerii incidentului, nu s-au constatat avarii ale macazului schimbătorului de cale nr.6.

IDM a intrat în biroul de mișcare și a observat că secțiunea izolată IIIc, secțiunea de macaz nr. 6Si, sunt ocupate pe lumnoschemă, macazul nr. 6 este fără control, după care a apelat prin stația radiotelefon mecanicul trenului, care a comunicat că nu a putut opri la semnalul de ieșire X III, depășindu-l pe indicația de culoare roșie și că a talonat macazul nr.6.
