Nr. 1110 / 248 / 2018

NOTĂ

privind accidentul feroviar produs la data de 08.05.2018,
în stația CFR Simeria

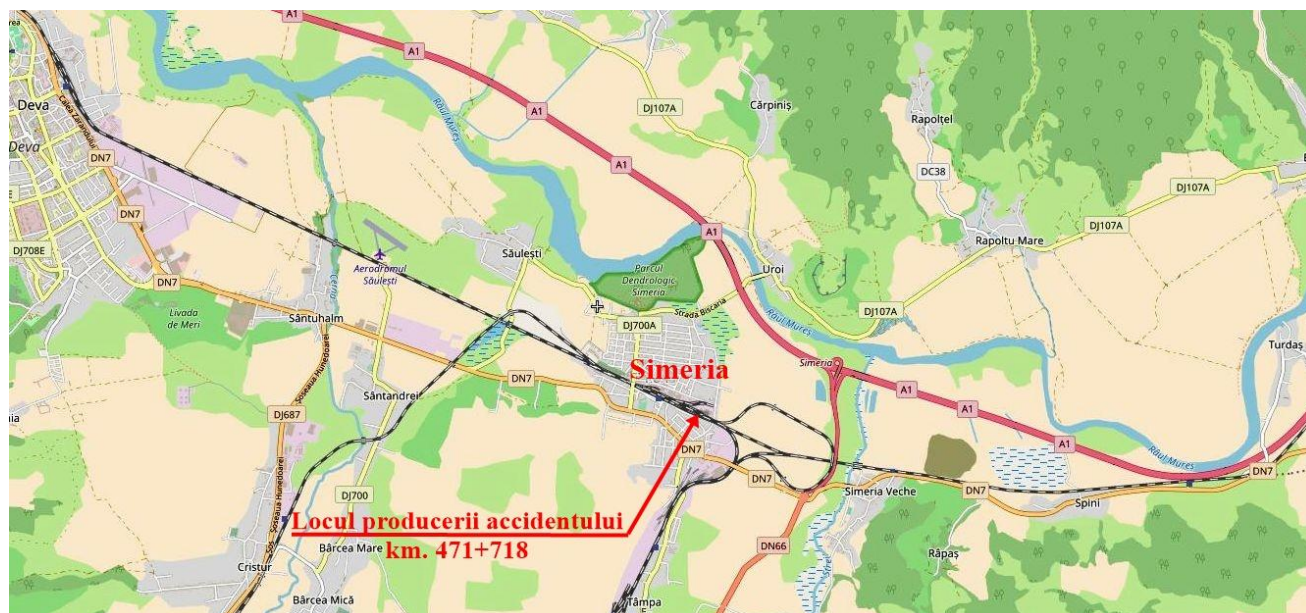
La data de **08.05.2018**, ora 06:14, pe raza de activitate a **Sucursalei Regionale CF Timișoara**, la intrare la linia 8 din **stația CFR Simeria** a trenului de marfă nr.80432-1, aparținând operatorului de transport feroviar de marfă Grup Feroviar Român SA, s-a produs deraierea de al doilea boghiu, în sensul de mers, al celui de-al 20-lea vagon și de primul boghiu al celui de-al 21-lea vagon din compunerea trenului.

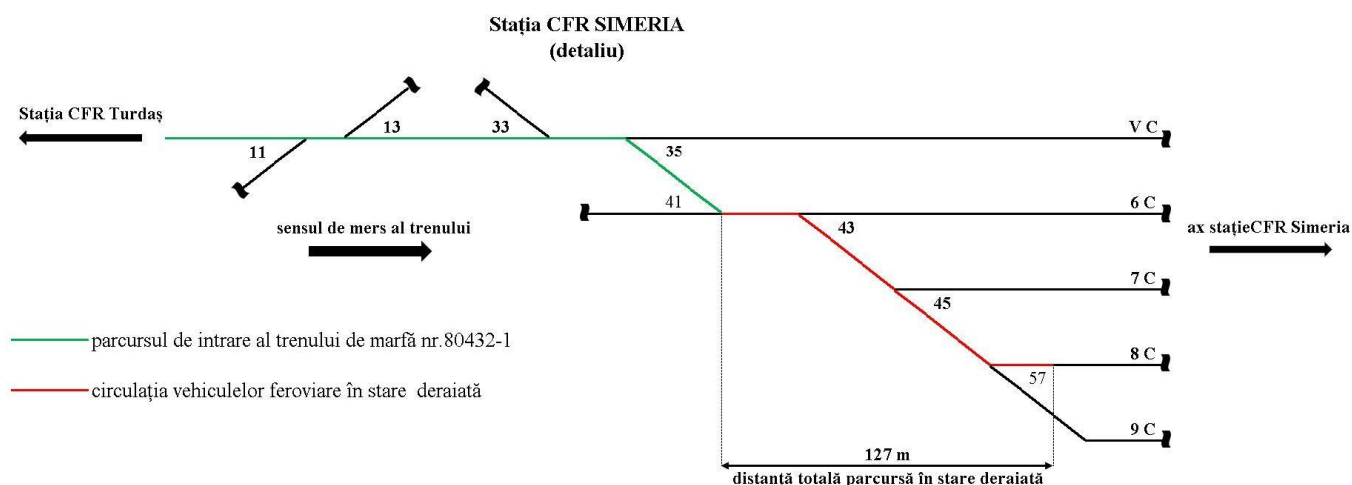
Accidentul s-a produs în stația Simeria, pe schimbătorul de cale nr.41, între vârful acului și prima joantă a acestuia (cu 38 cm după Va și cu 90 cm înainte de PJ), la km 471+718. Aparatul de cale nr.41 este de tip 49, raza $R=190$ m, tangenta $tg=1:9$, ace flexibile, deviație dreapta și este prevăzut cu fixător de macaz cu cleme autoreglabil-TEMPFLEX- cu element de glisare excentric.

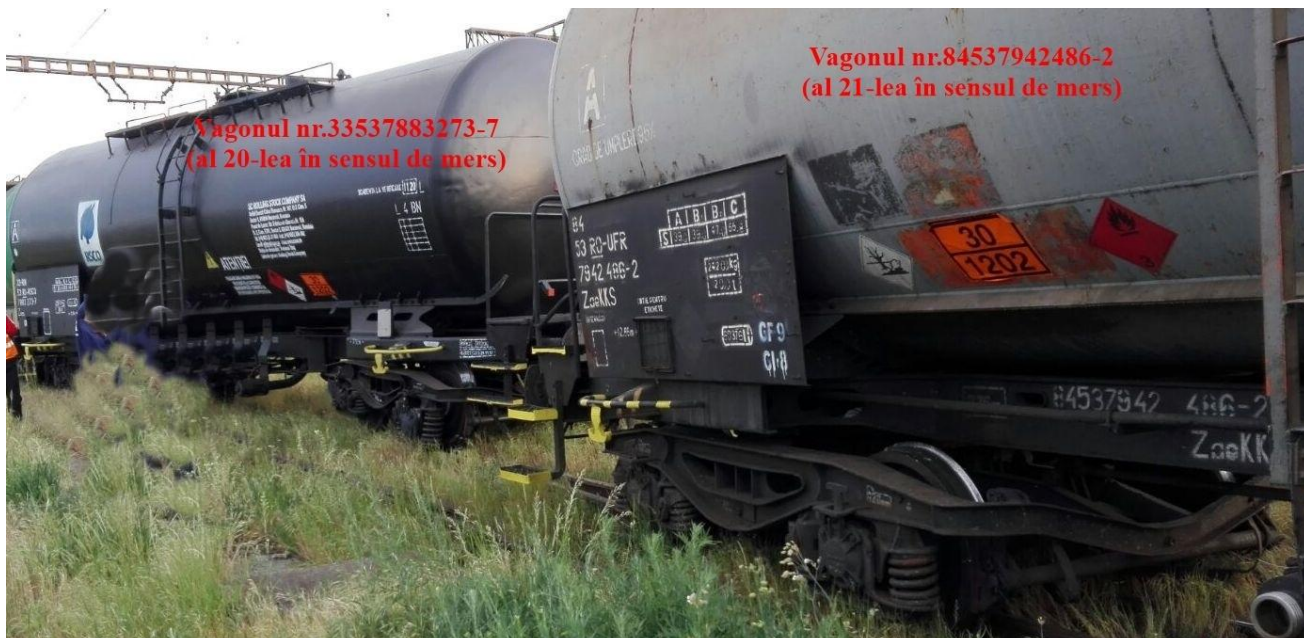
Prima urmă de deraiere, produsă în urma căderii între firele căii a roții din partea stânga a celei de a doua osii (1-2) de la al 2-lea boghiu al vagonului nr.33537883273-7, al 20-lea din componerea trenului a fost observată la km 471+718, pe șina amplasată în partea stângă a căii având ca referință sensul de mers al trenului, adică pe contraacul curb al macazului nr.41.
