Nr.1110/ 230 /2018

**NOTĂ**  
**privind accidentul feroviar produs la data de 25.04.2018,**  
**în stația CFR Dej Triaj, Grupa A**

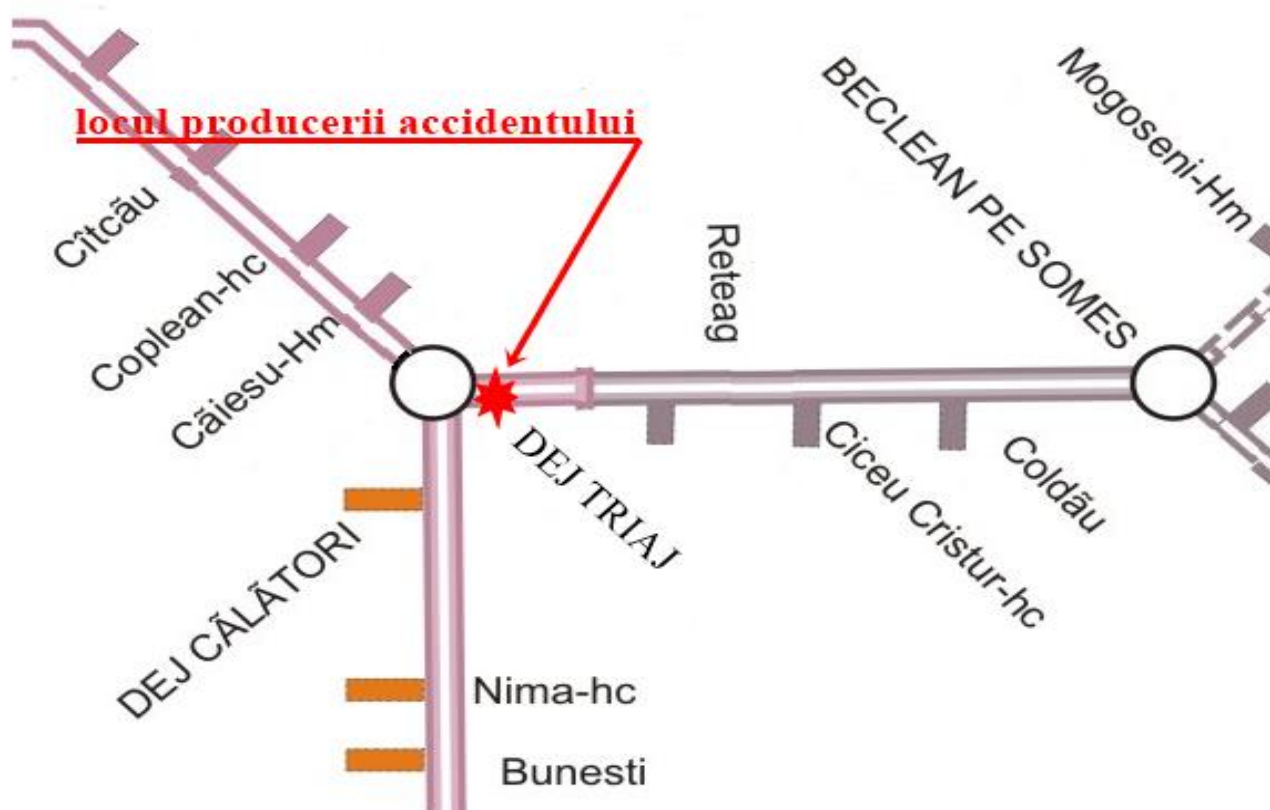
La data de **25.04.2018**, ora **00:50** pe raza de activitate a **Sucursalei Regionale CF Cluj**, secția de circulație Dej Călători - Beclean pe Someș (linie dublă electrificată), în stația CFR Dej Triaj, Grupa A, la trecerea peste aparatul de cale nr.15A, a trenului de marfă nr.42695-2 (aparținând Operatorului de Transport Feroviar SNTFM „CFR Marfă” SA), remorcat cu locomotiva DA 510, s-a produs deraierea vagonului nr.31530070031-3 (al 5-lea de la semnal), de primul boghiu în sensul de mers.

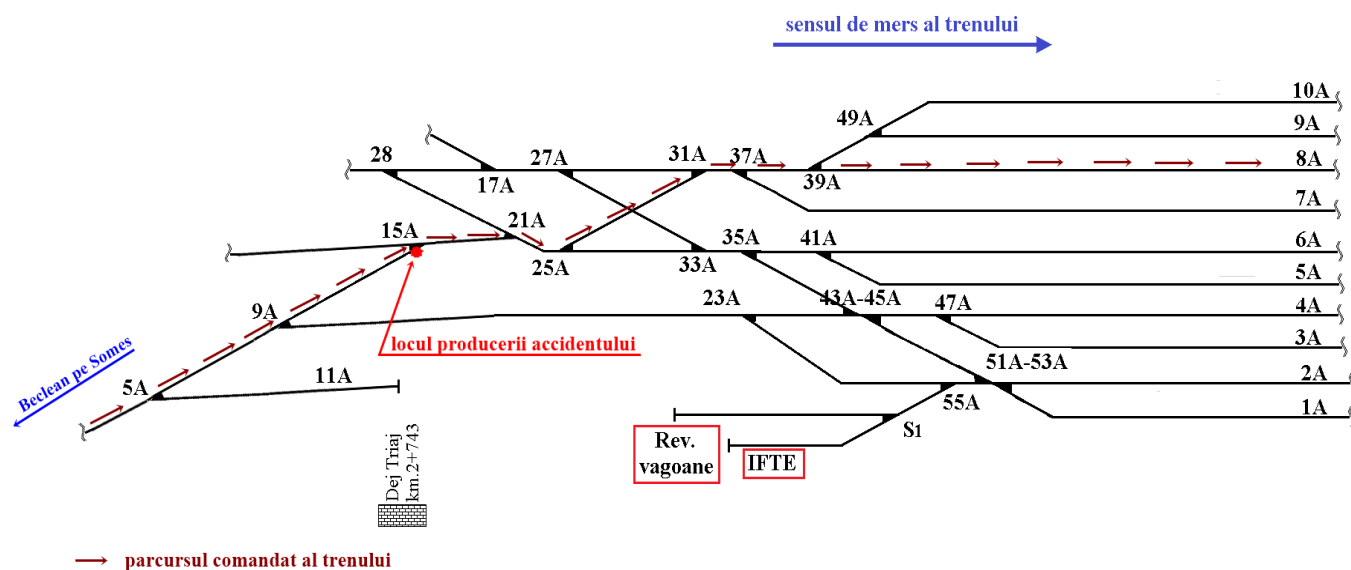
Accidentul s-a produs în stația CFR Dej Triaj, pe schimbătorul de cale 15 A, atacat pe la călcâi, trenul de marfă nr.42695-2 venind dinspre Beclean pe Someș, având parcurs la linia 8A.

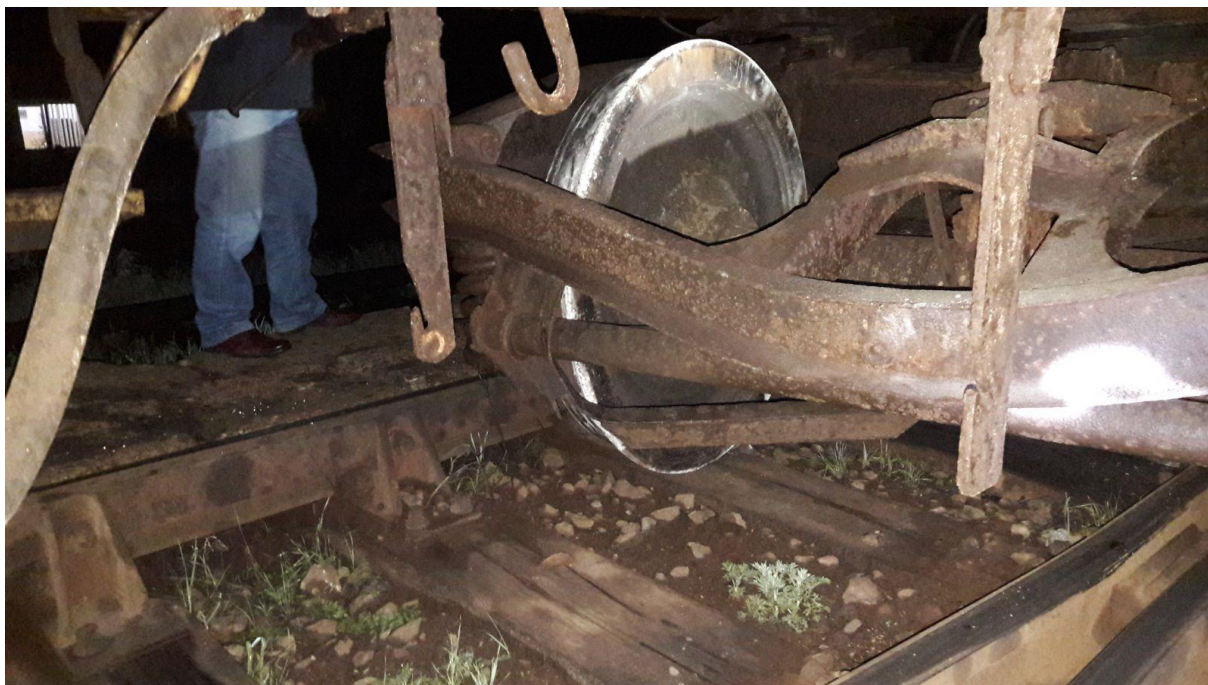
Prima urmă de deraiere a fost identificată pe șina de legătură (firul exterior al curbei), la o distanță de 7140 mm de călcâiul acelor (distanță măsurată de la călcâiul acului în sens invers de mers al trenului), materializată pe nivelul superior al ciupercii șinei, printr-o urmă de rulare a roții

din partea stângă (în sensul de mers al trenului) a osiei conducătoare de la vagonul nr.31530070031-3. Această roată a rulat cu buza roții pe nivelul superior al ciupercii șinei o distanță de aproximativ 590 mm, distanță după care a căzut în exteriorul căii (între șinele de legătură).

La o distanță de 2170 mm de prima urmă de deraiere (distanță măsurată în sens invers de mers al trenului) sunt poziționate joante izolante nelipite.

Roata din partea dreaptă a aceleiași osii a căzut între firele căii la o distanță de 4510 mm față de călcâiul acului (distanță măsurată de la călcâiul acului în sens invers de mers al trenului).
