### Descrierea traseului căii ferate

Incidentul s-a produs în stația CFR Predeal, la manevra a 9 vagoane, pe capătul X, de la linia 2 la linia 5.

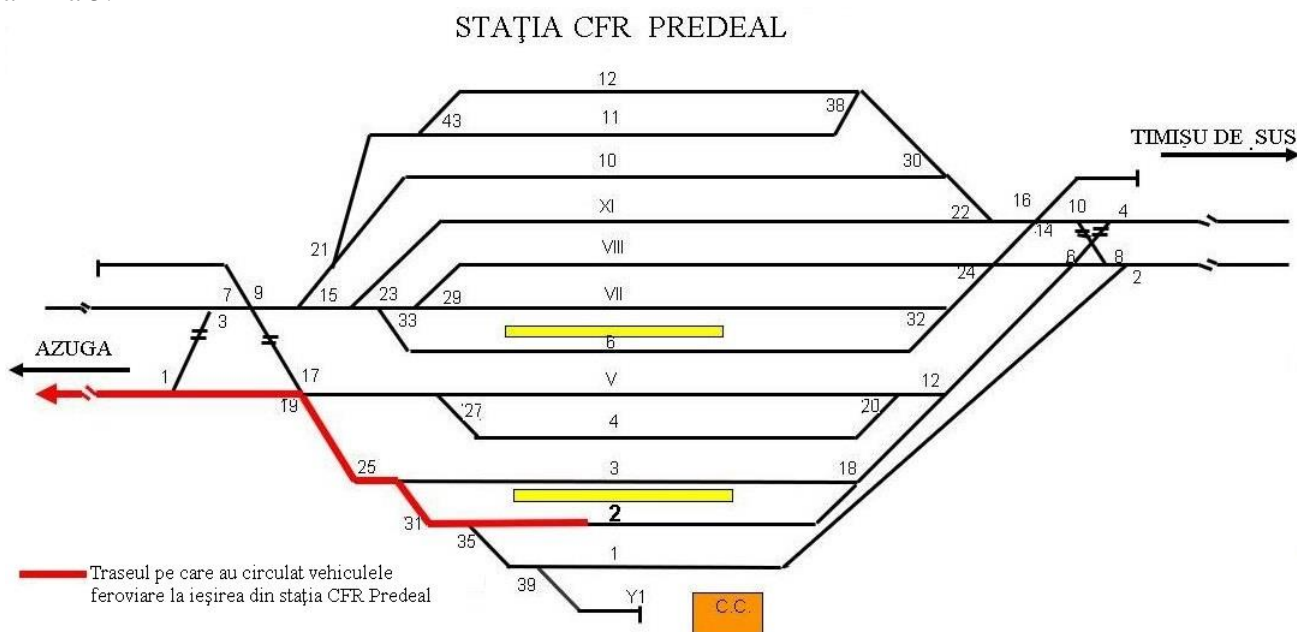
Pe traseul avut de cele 9 vagoane, de la axul stației până la depășirea semnalului de ieșire, declivitatea în profilul longitudinal al căii crește de la 1,2 ‰ la 16,7 ‰ (pantă în sensul de mers).
